Intervento Saggi di scopritura di decorazioni parietali

Sede Museo Civico Archeologico G. Ferraresi

Casa Ariosto

Relazione tecnica finale

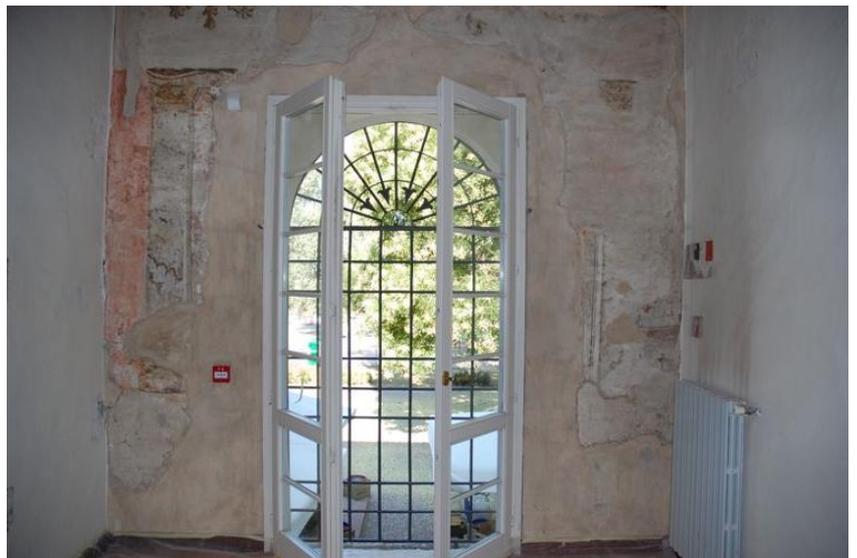
affresco prima del restauro

RESTAURO DELLA PARETE DECORATA NELLA SALA "I" PULITURA per rimuovere i fissativi alterati con miste a base di carbonato di ammonio e acetone. L'operazione era mirata ad alleggerire e liberare le superfici dallo strato grigiastro che le uniformava. Contemporaneamente sono stati eseguiti i fissaggi delle "sfogliature" degli strati decorati superficiali con carte giapponesi e microiniezioni a base di resine acrilico-viniliche opportunamente diluite.

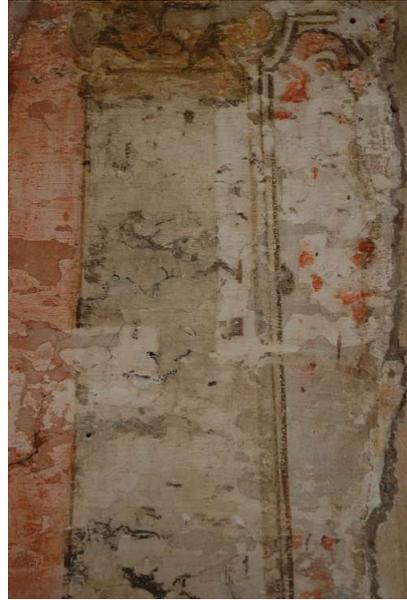
pulitura

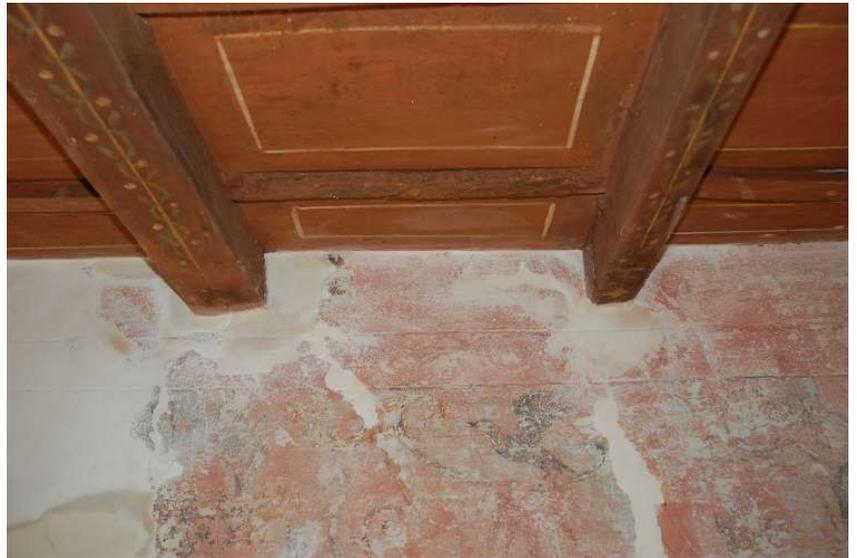
stuccatura

CONSOLIDAMENTO in profondità degli intonaci decoesi e distaccati sono stati effettuati con malte leggere iniettate nei vuoti esistenti tra muro e intonaco. Si è provveduto poi alla rimozione di tutte le stuccature inidonee liberando in buona parte i bordi originali degli intonaci antichi nascosti dalle sovrapposizioni di malte e stucco. **STUCCATURA** a cemento, in particolare quella che circonda la porta finestra, sono state abbassate meccanicamente e portate a livello lungo i contorni. Tutte le superfici sono state fissate con Acril 33 opportunamente diluito prima di iniziare la fase di stuccatura. Il rinzaffo delle lacune più piccole è

stato eseguito con polvere di marmo e calce Lafarge mentre le stuccature a cemento sono state rasate con calce Briigliadori. INTEGRAZIONE PITTORICA è stata condotta con colori all'acquerello cercando, dove possibile, di ricostituire e dare unità ai piccoli frammenti sparsi della decorazione. Durante l'intervento sono stati eseguiti dei saggi di scopritura nella zona superiore della parete decorata nella parte marrone che prosegue fino al soffitto ligneo. La sottostante fascia rosa, già parzialmente visibile, è risultata decorata anche se molto abrasa e lacunosa. L'intervento di scopritura è stato eseguito a bisturi con molta cautela dato il pessimo stato di conservazione dell'intonaco, distaccato, decoeso e interrotto da lacune e stuccature, di cui una centrale a cemento ed altre di contenimento in prossimità dei travetti lignei. Le operazioni eseguite su questa decorazione alta circa cm 45 e larga m 3,15 hanno seguito la stessa metodologia di intervento e sono stati utilizzati gli stessi materiali usati per il resto della decorazione. Particolare cura ha richiesto la fase di consolidamento in profondità dell'intonaco distaccato e pericolante. Anche l'integrazione pittorica delle lacune, sempre condotta all'acquerello, è stata realizzata in accordo con il resto della decorazione cercando di mettere in luce i leggeri frammenti di ornato emersi per ricostituire l'unità visiva e pittorica dell'intera parete di fondo della sala. L'ampia stuccatura che circonda la portafinestra è stata leggermente abbassata di tono con una patinatura neutra.

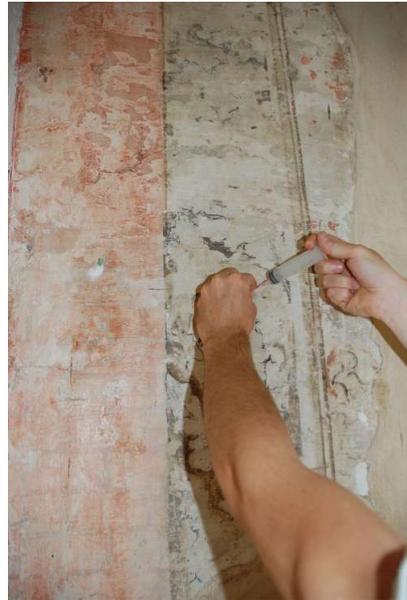
consolidamento

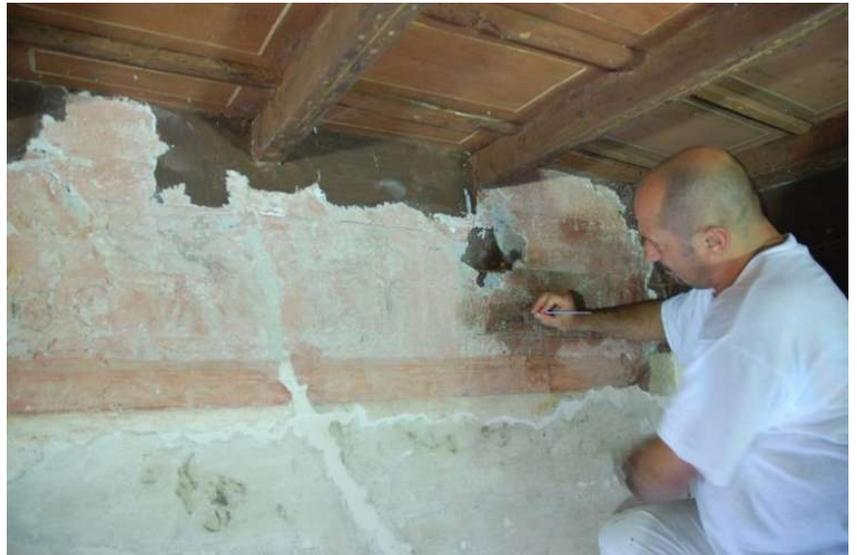
scopritura fascia rosa

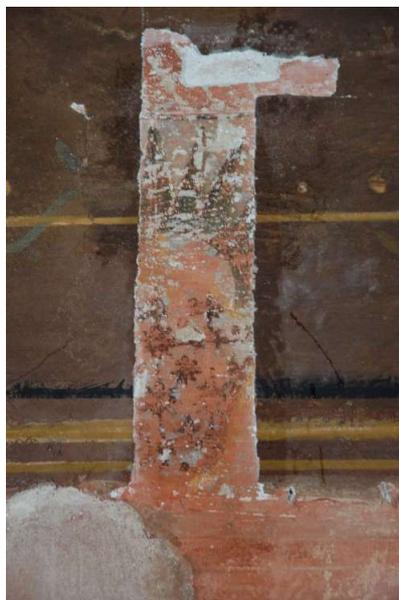
scopritura fascia rosa

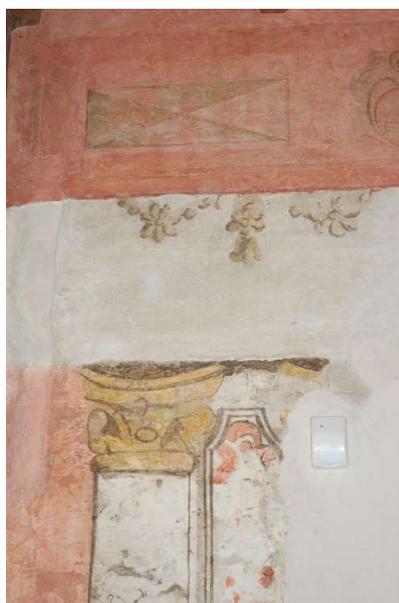
dopo il restauro

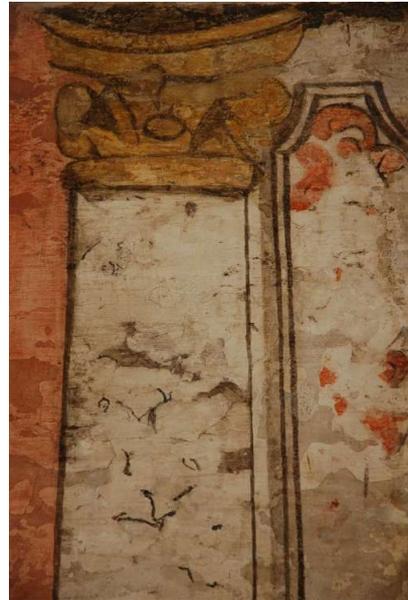
dopo il restauro

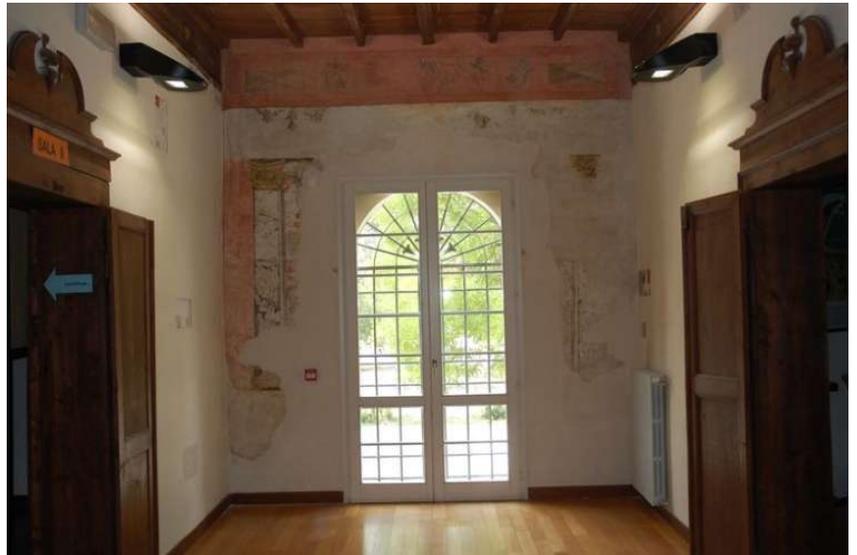
dopo il restauro
