CD	CODICI	
TSK	Tipo scheda	BDR
NCT	CODICE UNIVOCO	
NCTN	Numero	2006-248
INT	Intervento	Intervento conservativo della ruota idraulica del mulino Pedini
AM	RIFERIMENTI AMMINISTRATIVI	
AMD	ATTO DI AFFIDAMENTO LAVORI	
AMR	RIFERIMENTI AMMINISTRATIVI	
AMRP	Piano di riferimento	2004
LC	LOCALIZZAZIONE GEOGRAFICO-AMMINISTRATIVA	
PVC	LOCALIZZAZIONE GEOGRAFICO-AMMINISTRATIVA	
PVCP	Provincia	BO
PVCC	Comune	Bentivoglio
PVCN	Sede	Museo della Civiltà Contadina Istituzione Villa Smeraldi

OG	OGGETTO	
OGT	OGGETTO	
OGTD	Oggetto	ruota
OGTT	Tipologia oggetto	idraulica
AO	PROGETTO DI RESTAURO	
AOF	ELEMENTI INFORMATIVI	
AOFB	Notizie storico-critiche	<p>ruota composta da due corone circolari, collegate con mozzo in ghisa, dotato di supporti, anch'essi in ghisa, circolari per fissarvi sei travi radiali in legno di castagno o rovere, che si innestano sulla corona. Sono bloccati sui supporti metallici con bulloni, e sulla corona con piastre metalliche ad U, imbullonate. I due anelli sono costituiti da sei archi, ciascuno, uniti con piastre metalliche arcuate, bulloni e dadi, con due rinforzi metallici, ognuno, di forma anulare, in corrispondenza degli spigoli esterni; sono mantenuti in posizione da sei verg

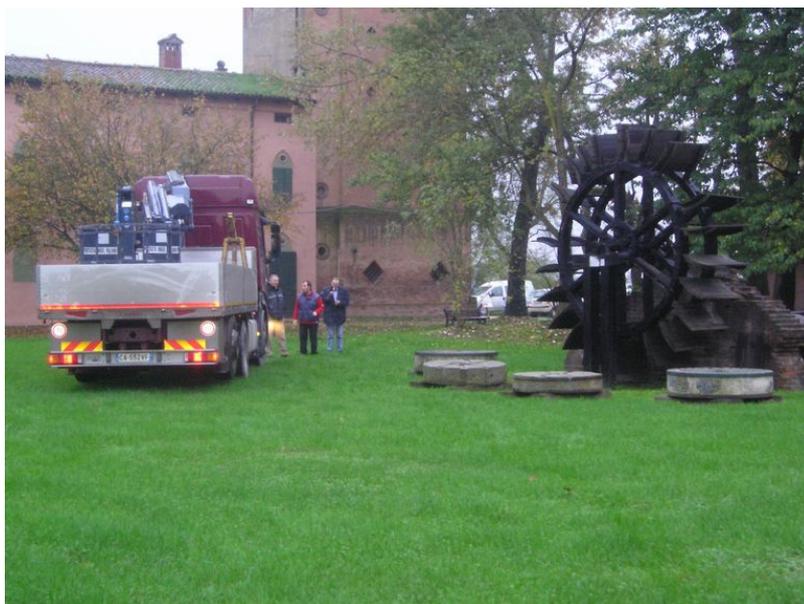
Ruota idraulica prima del restauro

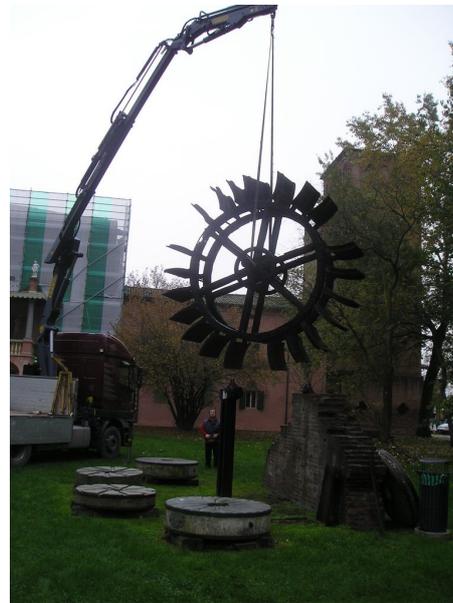
Ruota idraulica prima del restauro

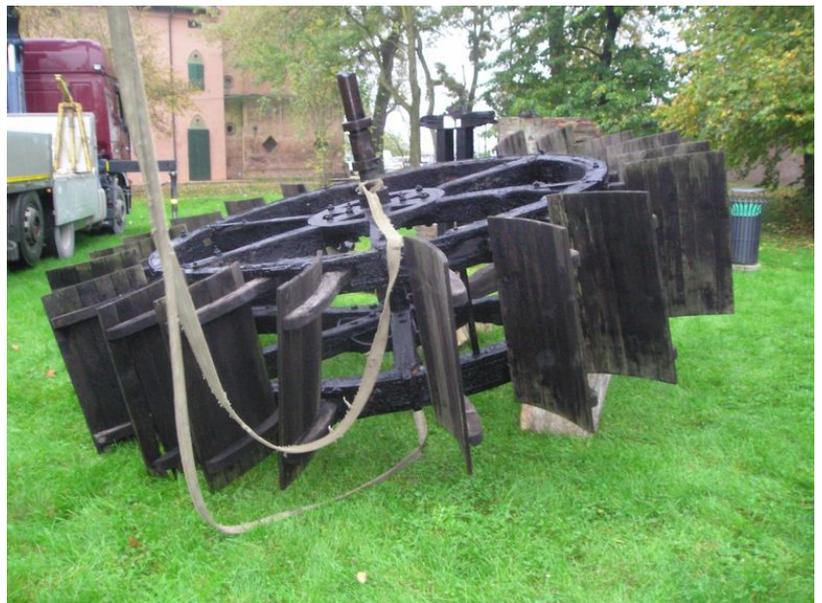
Ruota idraulica prima del restauro

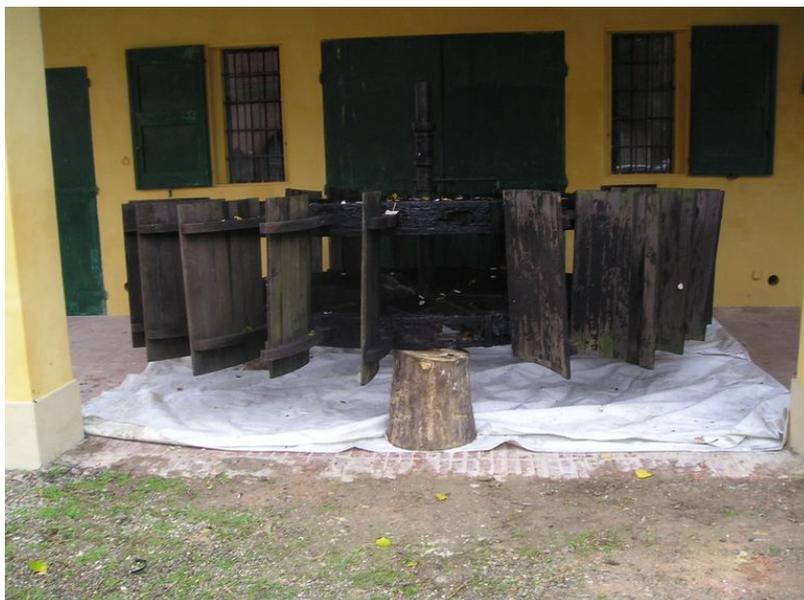
Ruota idraulica prima del restauro

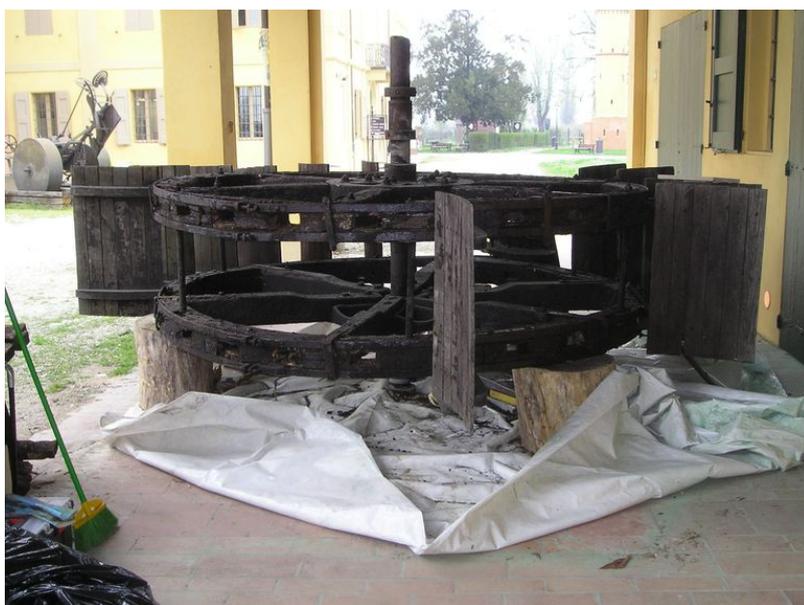
Ruota idraulica prima del restauro
