CD	CODICI	
TSK	Tipo scheda	BDR
NCT	CODICE UNIVOCO	
NCTN	Numero	2006-248
INT	Intervento	Intervento conservativo della ruota idraulica del mulino Pedini
AM	RIFERIMENTI AMMINISTRATIVI	
AMD	ATTO DI AFFIDAMENTO LAVORI	
AMR	RIFERIMENTI AMMINISTRATIVI	
AMRP	Piano di riferimento	2004
LC	LOCALIZZAZIONE GEOGRAFICO-AMMINISTRATIVA	
PVC	LOCALIZZAZIONE GEOGRAFICO-AMMINISTRATIVA	
PVCP	Provincia	BO
PVCC	Comune	Bentivoglio
PVCN	Sede	Museo della Civiltà Contadina Istituzione Villa Smeraldi

OG	OGGETTO	
OGT	OGGETTO	
OGTD	Oggetto	ruota
OGTT	Tipologia oggetto	idraulica
AO	PROGETTO DI RESTAURO	
AOF	ELEMENTI INFORMATIVI	
AOFB	Notizie storico-critiche	ruota composta da due corone circolari, collegate con mozzo in ghisa, dotato di supporti, anch'essi in ghisa, circolari per fissarvi sei travi radiali in legno di castagno o rovere, che si innestano sulla corona. Sono bloccati sui supporti metallici con bulloni, e sulla corona con piastre metalliche ad U, imbullonate. I due anelli sono costituiti da sei archi, ciascuno, uniti con piastre metalliche arcuate, bulloni e dadi, con due rinforzi metallici, ognuno, di forma anulare, in corrispondenza degli spigoli esterni; sono mantenuti in posizione da sei verghe

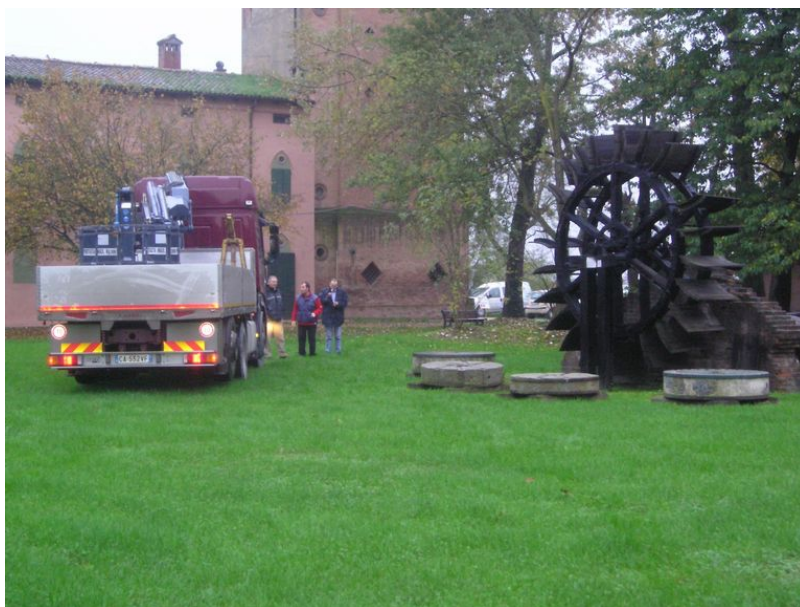
Ruota idraulica prima del restauro

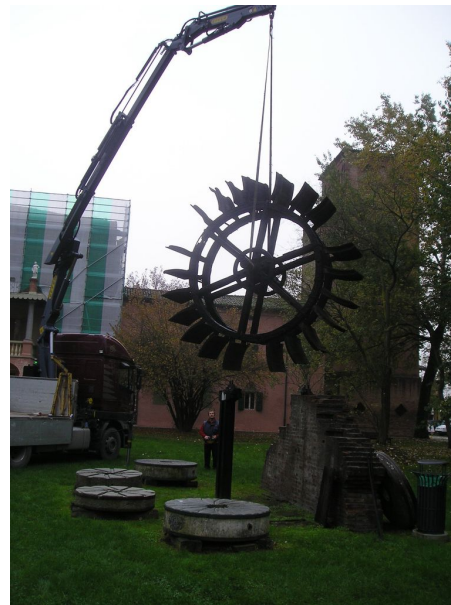
Ruota idraulica prima del restauro

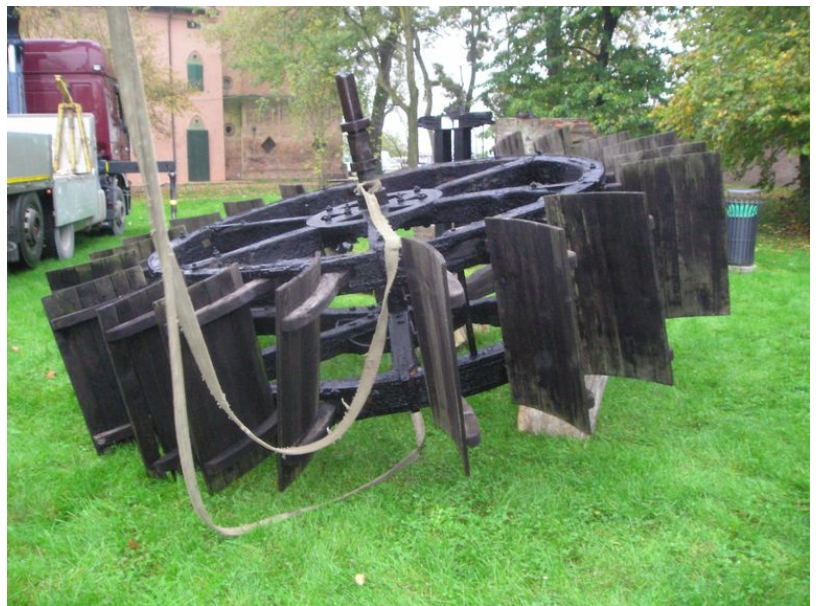
Ruota idraulica prima del restauro

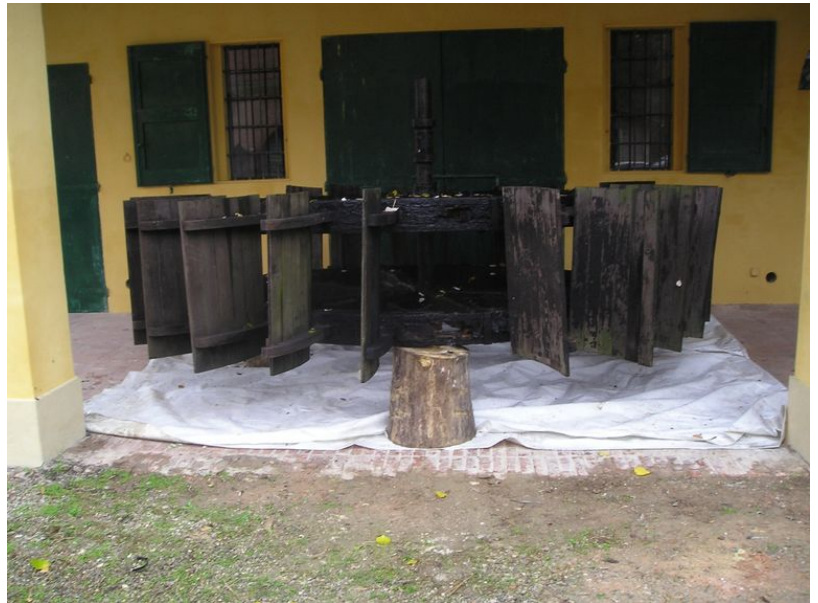
Ruota idraulica prima del restauro

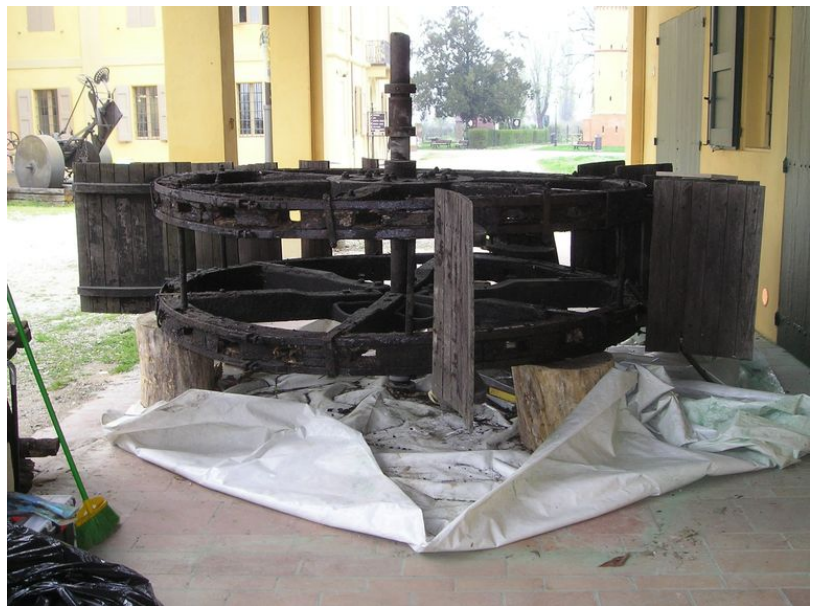
Ruota idraulica prima del restauro
