CD	CODICI	
TSK	Tipo scheda	BDR
NCT	CODICE UNIVOCO	
NCTN	Numero	2006-355
INT	Intervento	Restauro di due stufe maiolicate
AM	RIFERIMENTI AMMINISTRATIVI	
AMD	ATTO DI AFFIDAMENTO LAVORI	
AMR	RIFERIMENTI AMMINISTRATIVI	
AMRL	Legge	L.R. 18/2000
AMRP	Piano di riferimento	2005
LC	LOCALIZZAZIONE GEOGRAFICO-AMMINISTRATIVA	
PVC	LOCALIZZAZIONE GEOGRAFICO-AMMINISTRATIVA	
PVCP	Provincia	BO
PVCC	Comune	Bologna

PVCN Sede Casa Carducci

OGTD Oggetto stufe

OGTT Tipologia oggetto maiolicate

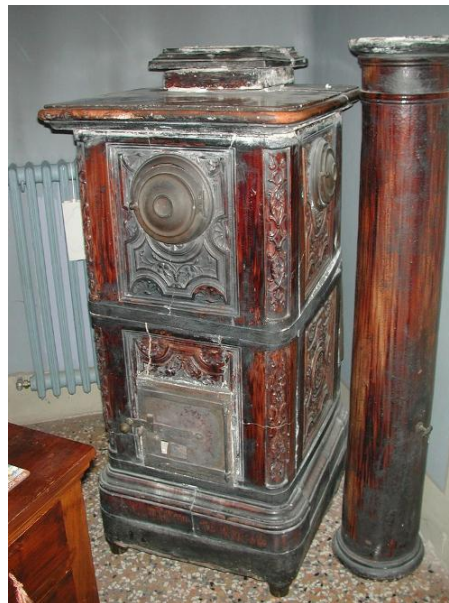
Complessivamente buono, con manifestazioni di degrado riconducibili all'uso e all'età. Presenta usura e lievi alterazioni del corpo ceramico, degrado esteso delle stuccature, spessi depositi di sporco e residui di vecchie riparazioni e ridipinture che occultano le superfici, sporco ed ossidazione delle parti metalliche (sportello in ferro della camera di combustione e oblò in ottone, zoccolo e cerchiature). Unico problema strutturale la fessurazione del tubo, e il suo assetto statico non perfettamente sicuro.

FTAY Didascalia stufa prima del restauro

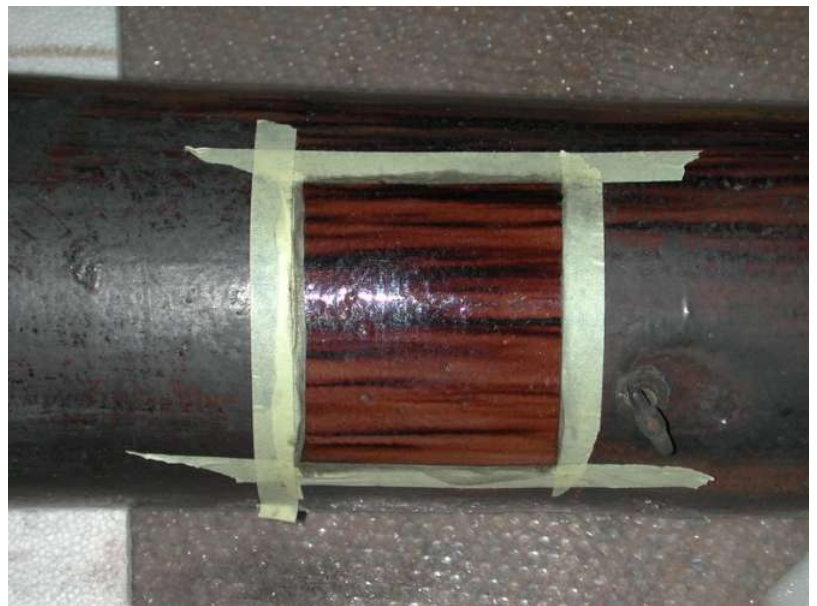
FTAY Didascalia prova pulitura tubo

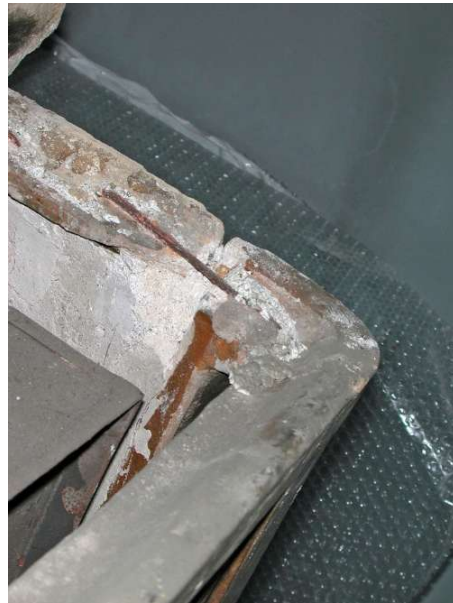
FTAY Didascalia particolari durante lo smontaggio

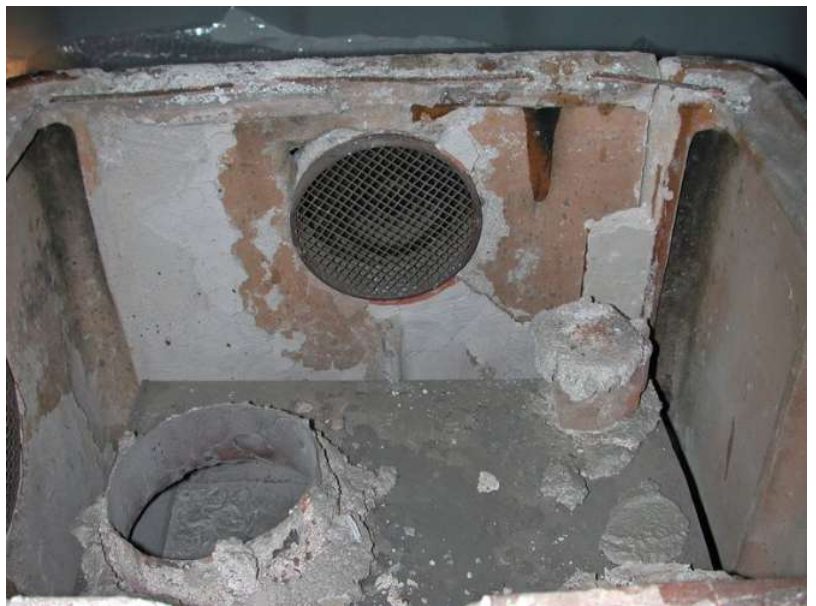
FTAY Didascalia particolari durante lo smontaggio

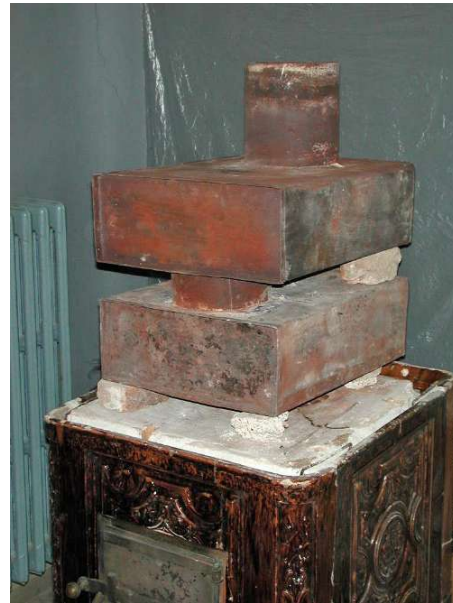
FTAY Didascalia riposizionamento elementi metallici interni

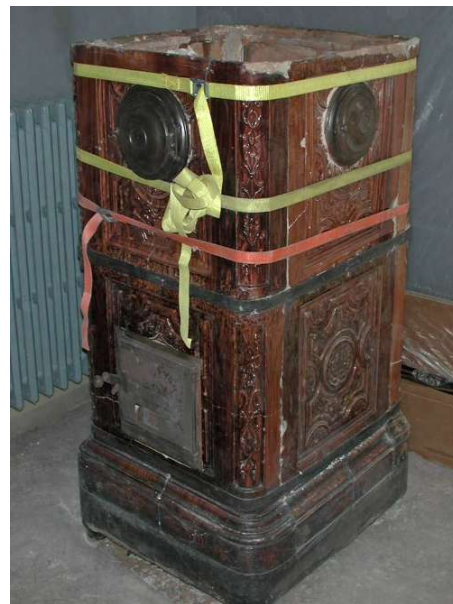
FTAY Didascalia rimontaggio livello superiore

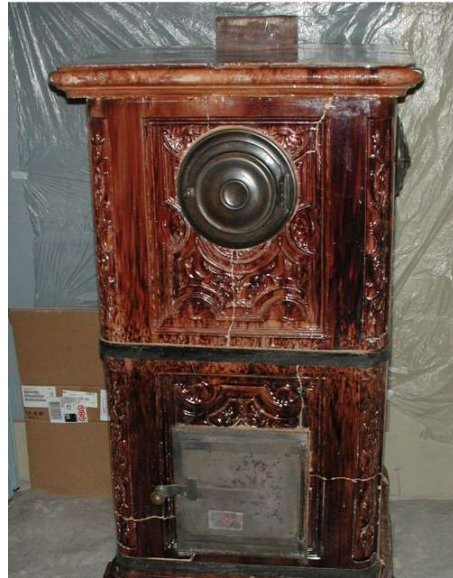
FTAY Didascalia fase di stuccatura

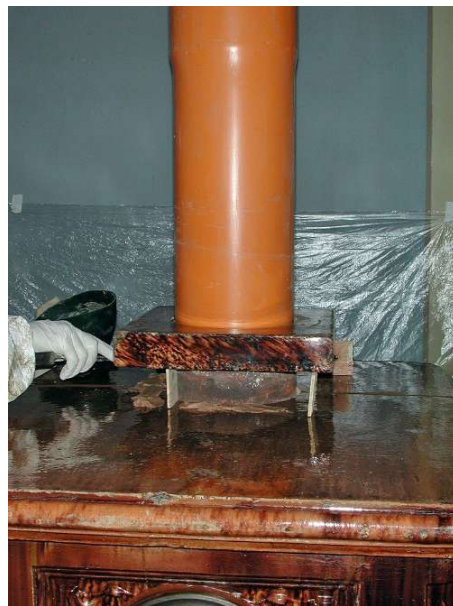
FTAY Didascalia inserimento supporto interno

smontaggio delle parti mobili: tubo, 3 elementi di raccordo; eliminazione a bisturi delle stuccature in gesso degradate; pulizia di tutte le superfici ceramiche da fuliggine, incrostazioni, ridipinture e sporco vario in più fasi: spazzolatura a secco con aspirazione; ammorbidimento e sgrassaggio con spugnature di soluzione acqua-alcool-acetone, e successivamente con carbonato d'ammonio al 5-10% a tampone; risciacqui con acqua demineralizzata; eliminazione a bisturi delle incrostazioni insolubili; bloccaggio delle fessure aperte nel tubo e rifissaggio dello sportello livello inferiore con resina epossidica Araldit AW106; consolidamento del corpo ceramico laddove privo di rivestimento con emulsione acrilica in acqua(Primal AC33 3/5%); stuccatura dei raccordi e delle scheggiature deturpanti con Polyfilla caricata con terre e ritoccata con colori acrilici nella tinta di superficie; trattamento delle parti metalliche: pulizia con micromotore, bisturi; sgrassaggio con acetone; protezione con cera microcristallina; trattamento del telaio e dei piedini lignei: pulizia a secco, applicazione prodotto antitarlo (Permetar), protezione con cera microcristallina; ricollocazione della stufa in diagonale come in origine, nell'asse della canna fumaria, con posizionamento in piano tramite spessori in legno laddove necessario; rimontaggio reversibile e stuccatura del tubo dei fumi e degli elementi mobili, previo inserimento di un tubo interno in PVC per mettere in sicurezza il tutto.

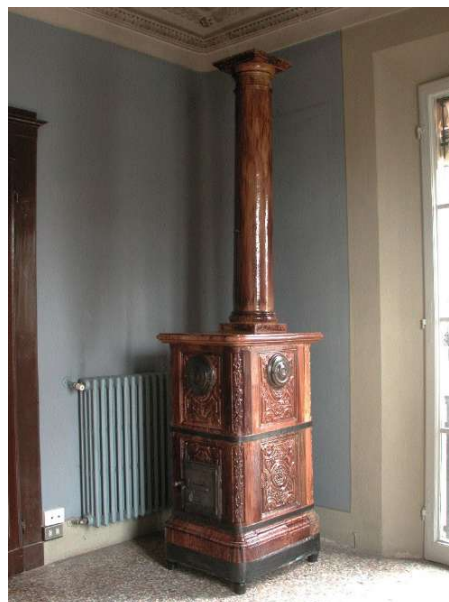
FTAY Didascalia dopo il restauro
