Numero 2006-355

Intervento Restauro di due stufe maiolicate

Comune Bologna

Sede Casa Carducci

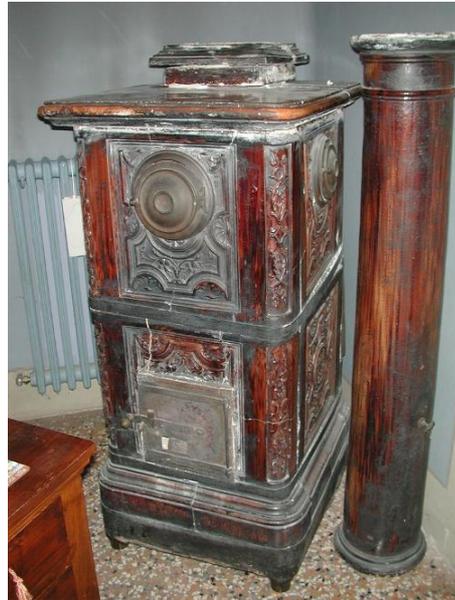
Complessivamente buono, con manifestazioni di degrado riconducibili all'uso e all'età. Presenta usura e lievi alterazioni del corpo ceramico, degrado esteso delle stuccature, spessi depositi di sporco e residui di vecchie riparazioni e ridipinture che occultano le superfici, sporco ed ossidazione delle parti metalliche (sportello in ferro della camera di combustione e oblò in ottone, zoccolo e cerchiature). Unico problema strutturale la fessurazione del tubo, e il suo assetto statico non perfettamente sicuro.

stufa prima del restauro

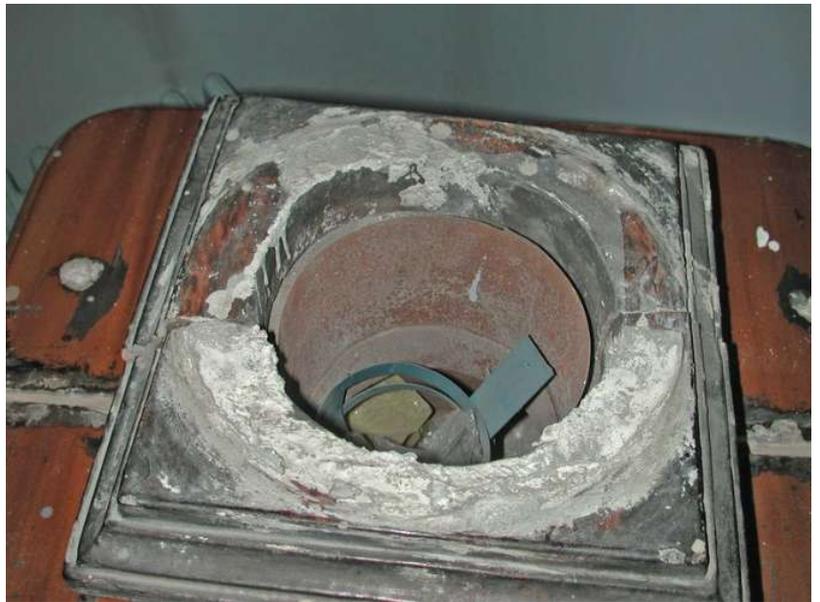
particolare

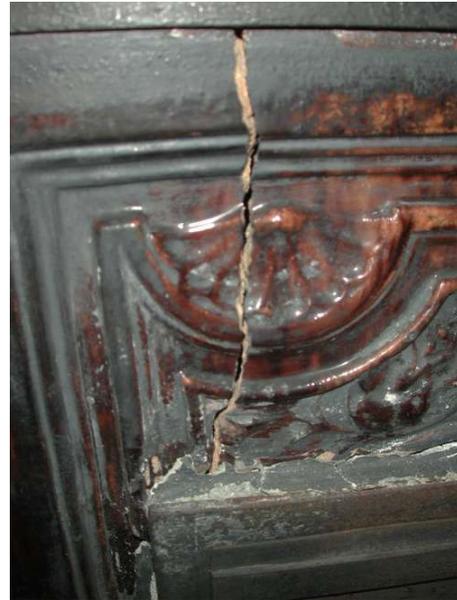
particolare

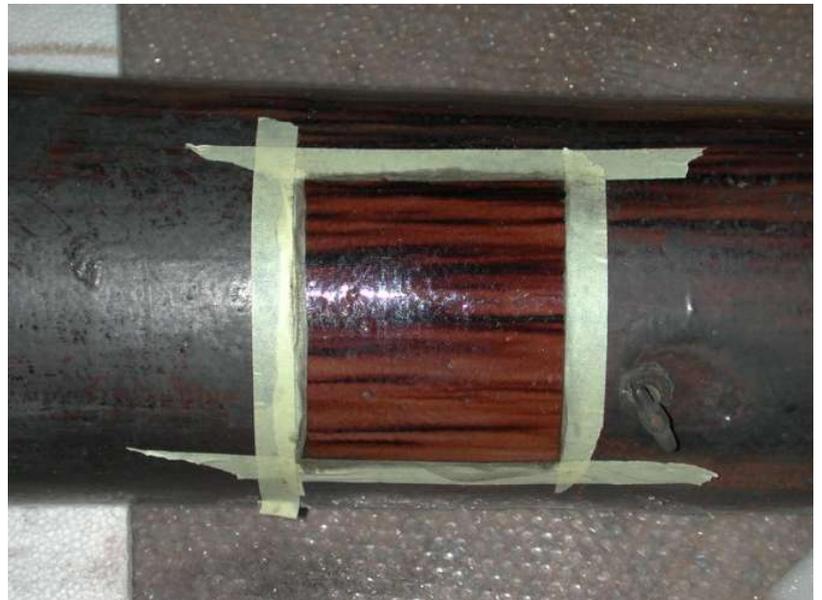
prova pulitura tubo

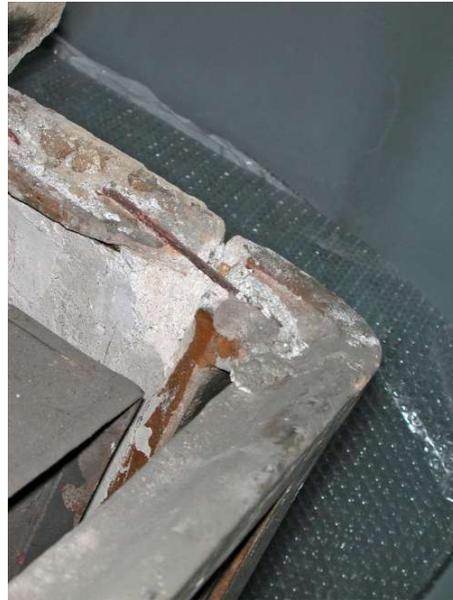
particolari durante lo smontaggio

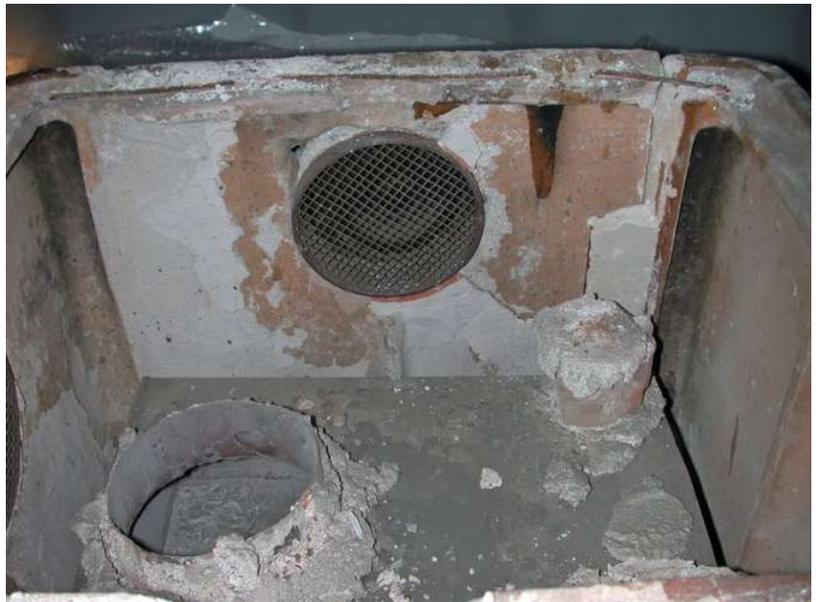
particolari durante lo smontaggio

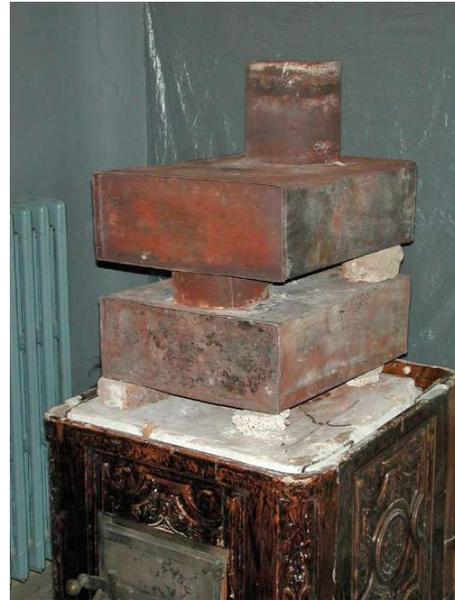
riposizionamento elementi metallici interni

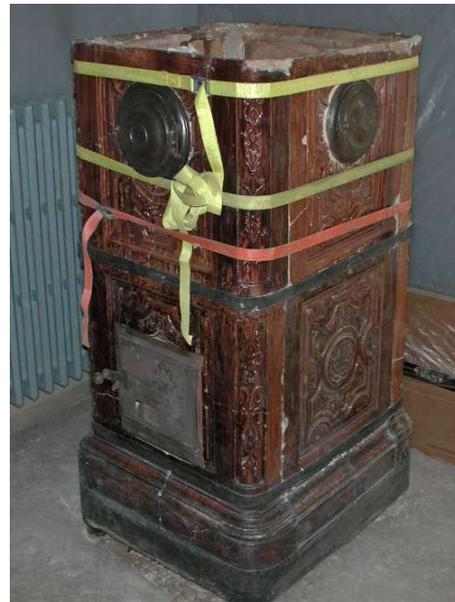
rimontaggio livello superiore

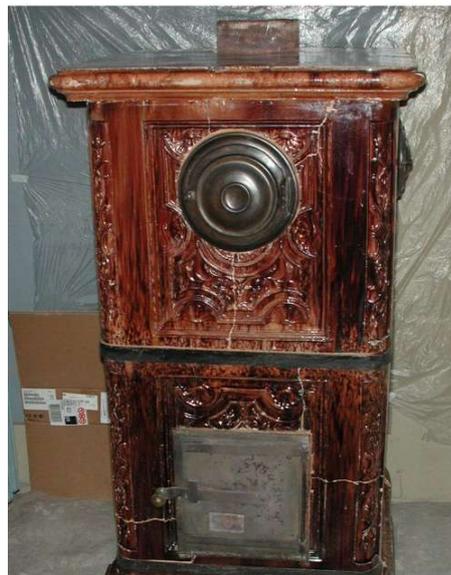
fase di stuccatura

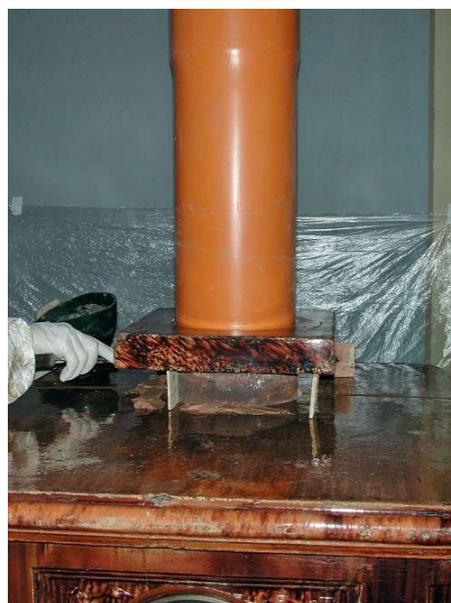
inserimento supporto interno

smontaggio delle parti mobili: tubo, 3 elementi di raccordo; eliminazione a bisturi delle stuccature in gesso degradate; pulizia di tutte le superfici ceramiche da fuliggine, incrostazioni, ridipinture e sporco vario in più fasi: spazzolatura a secco con aspirazione; ammorbidimento e sgrassaggio con spugnature di soluzione acqua-alcool-acetone, e successivamente con carbonato d'ammonio al 5-10% a tampone; risciacqui con acqua demineralizzata; eliminazione a bisturi delle incrostazioni insolubili; bloccaggio delle fessure aperte nel tubo e rifissaggio dello sportello livello inferiore con resina epossidica Araldit AW106; consolidamento del corpo ceramico laddove privo di rivestimento con emulsione acrilica in acqua (Primal AC33 3/5%); stuccatura dei raccordi e delle scheggiature deturpanti con Polyfilla caricata con terre e ritoccata con colori acrilici nella tinta di superficie; trattamento delle parti metalliche: pulizia con micromotore, bisturi; sgrassaggio con acetone; protezione con cera microcristallina; trattamento del telaio e dei piedini lignei: pulizia a secco, applicazione prodotto antitarlo (Permetar), protezione con cera microcristallina; ricollocazione della stufa in diagonale come in origine, nell'asse della canna fumaria, con posizionamento in piano tramite spessori in legno laddove necessario; rimontaggio reversibile e stuccatura del tubo dei fumi e degli elementi mobili, previo inserimento di un tubo interno in PVC per mettere in sicurezza il tutto.

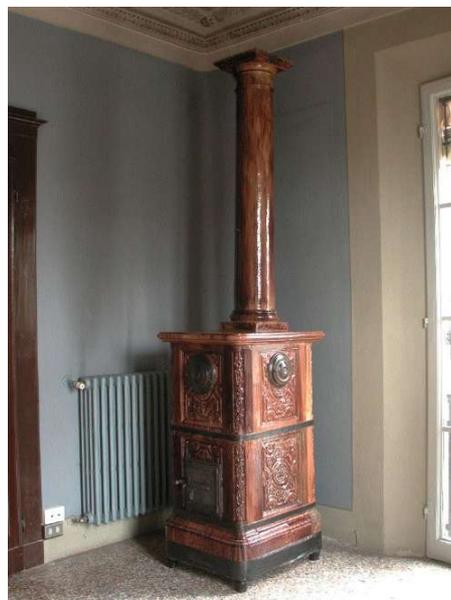
dopo il restauro

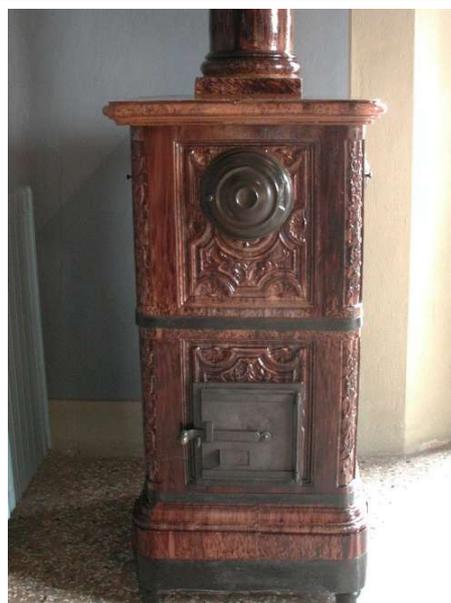
particolare
