ID Samira: 171793  
 Numero: 2006-355  
 Legge: L.R. 18/2000  
 Piano di riferimento: 2005

CD		CODICI	
TSK	Tipo scheda	BDR	
NCT		CODICE UNIVOCO	
NCTN	Numero	2006-355	
INT	Intervento	Restauro di due stufe maiolicate	
AM		RIFERIMENTI AMMINISTRATIVI	
AMD	ATTO DI AFFIDAMENTO LAVORI		
AMR	RIFERIMENTI AMMINISTRATIVI		
AMRL	Legge	L.R. 18/2000	
AMRP	Piano di riferimento	2005	
LC		LOCALIZZAZIONE GEOGRAFICO-AMMINISTRATIVA	
PVC		LOCALIZZAZIONE GEOGRAFICO-AMMINISTRATIVA	
PVCP	Provincia	BO	
PVCC	Comune	Bologna	
PVCN	Sede	Casa Carducci	
OG		OGGETTO	
OGT		OGGETTO	
OGTD	Oggetto	stufe	
OGTT	Tipologia oggetto	maiolicate

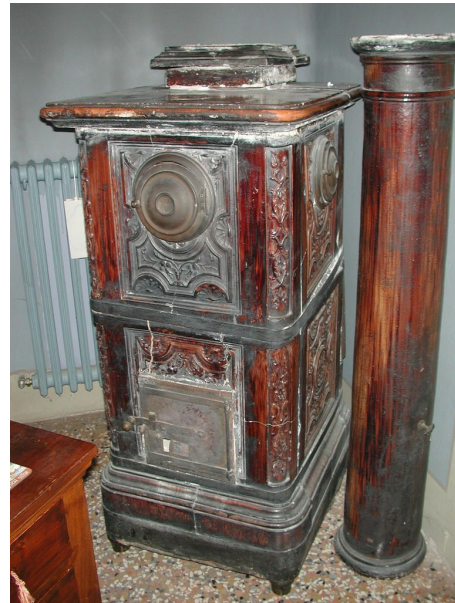
AO	PROGETTO DI RESTAURO	
AOF	ELEMENTI INFORMATIVI	
AOFG	Stato di conservazione	<p>Complessivamente buono, con manifestazioni di degrado riconducibili all'uso e all'età. Presenta usura e lievi alterazioni del corpo ceramico, degrado esteso delle stuccature, spessi depositi di sporco e residui di vecchie riparazioni e ridipinture che occultano le superfici, sporco ed ossidazione delle parti metalliche (sportello in ferro della camera di combustione e oblò in ottone, zoccolo e cerchiature). Unico problema strutturale la fessurazione del tubo, e il suo assetto statico non perfettamente sicuro.</p>
RE	INTERVENTO DI RESTAURO	
RES	RESTAURO	
RESR	Relazione tecnica finale	<p>smontaggio delle parti mobili: tubo, 3 elementi di raccordo; eliminazione a bisturi delle stuccature in gesso degradate; pulitura di tutte le superfici ceramiche da fuliggine, incrostazioni, ridipinture e sporco vario in più fasi: spazzolatura a secco con aspirazione; ammorbidimento e sgrassaggio con spugnature di soluzione acqua-alcool-acetone, e successivamente con carbonato d'ammonio al 5-10% a tampone; risciacqui con acqua demineralizzata; eliminazione a bisturi delle incrostazioni insolubili; bloccaggio delle fessure aperte nel tubo e rifissaggio dello sportello livello inferiore con resina epossidica Araldit AW106; consolidamento del corpo ceramico laddove privo di rivestimento con emulsione acrilica in acqua(Primal AC33 3/5%); stuccatura dei raccordi e delle scheggiature deturpanti con Polyfilla caricata con terre e ritoccata con colori acrilici nella tinta di superficie; trattamento delle parti metalliche: pulitura con micromotore, bisturi; sgrassaggio con acetone; protezione con cera microcristallina; trattamento del telaio e dei piedini lignei: pulitura a secco, applicazione prodotto antitarlo (Permetar), protezione con cera microcristallina; ricollocazione della stufa in diagonale come in origine, nell'asse della canna fumaria, con posizionamento in piano tramite spessori in legno laddove necessario; rimontaggio reversibile e stuccatura del tubo dei fumi e degli elementi mobili, previo inserimento di un tubo interno in PVC per mettere in sicurezza il tutto.</p>

FTAY Didascalia                      stufa prima del restauro

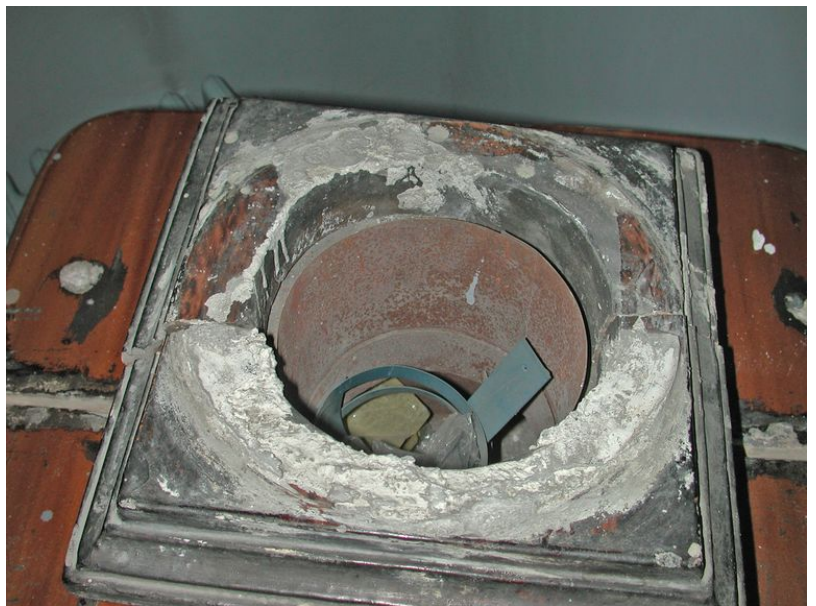
FTAY Didascalia                      particolare

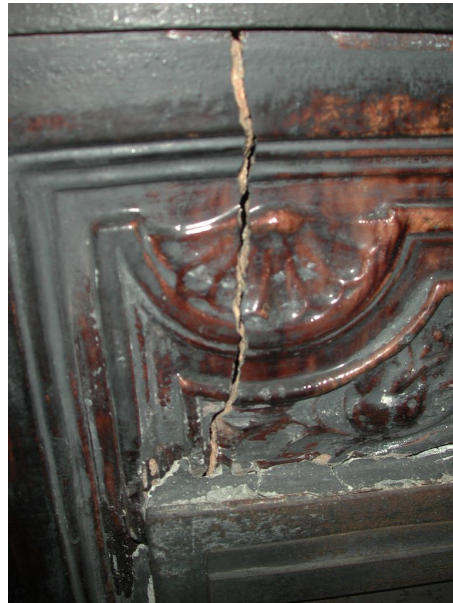
FTAY Didascalia particolare

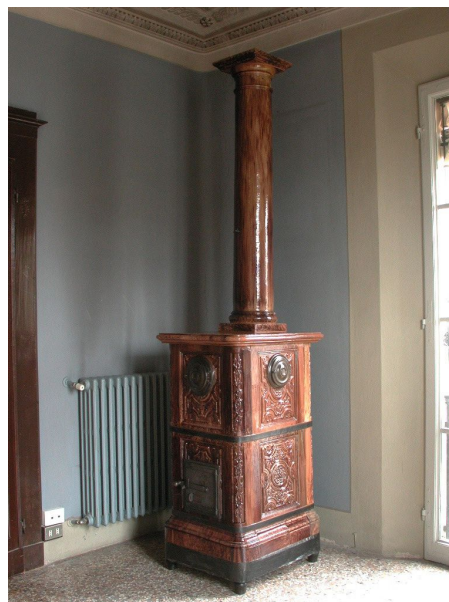
FTAY Didascalia dopo il restauro

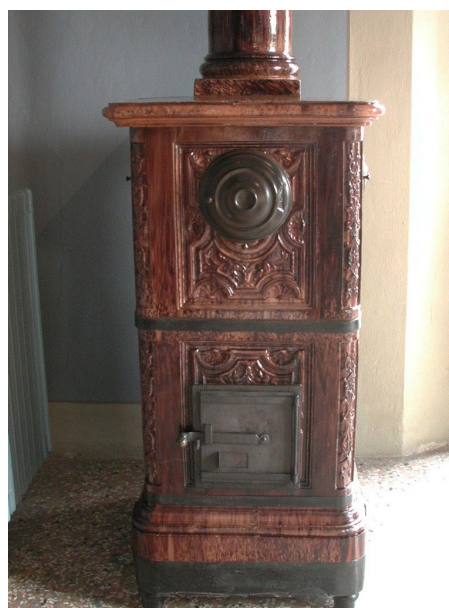
FTAY Didascalia particolare
