CD	CODICI	
TSK	Tipo scheda	BDR
NCT	CODICE UNIVOCO	
NCTN	Numero	2006-355
INT	Intervento	Restauro di due stufe maiolicate
AM	RIFERIMENTI AMMINISTRATIVI	
AMD	ATTO DI AFFIDAMENTO LAVORI	
AMR	RIFERIMENTI AMMINISTRATIVI	
AMRL	Legge	L.R. 18/2000
AMRP	Piano di riferimento	2005
LC	LOCALIZZAZIONE GEOGRAFICO-AMMINISTRATIVA	
PVC	LOCALIZZAZIONE GEOGRAFICO-AMMINISTRATIVA	
PVCP	Provincia	BO
PVCC	Comune	Bologna

PVCN Sede Casa Carducci

OGTD Oggetto stufe

OGTT Tipologia oggetto maiolicate

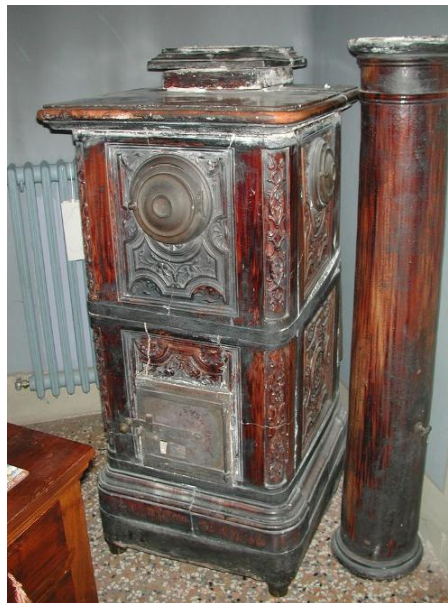
Complessivamente buono, con manifestazioni di degrado riconducibili all'uso e all'età. Presenta usura e lievi alterazioni del corpo ceramico, degrado esteso delle stuccature, spessi depositi di sporco e residui di vecchie riparazioni e ridipinture che occultano le superfici, sporco ed ossidazione delle parti metalliche (sportello in ferro della camera di combustione e oblò in ottone, zoccolo e cerchiature). Unico problema strutturale la fessurazione del tubo, e il suo assetto statico non perfettamente sicuro.

FTAY Didascalia stufa prima del restauro

smontaggio delle parti mobili: tubo, 3 elementi di raccordo; eliminazione a bisturi delle stuccature in gesso degradate; pulitura di tutte le superfici ceramiche da fuliggine, incrostazioni, ridipinture e sporco vario in più fasi: spazzolatura a secco con aspirazione; ammorbidimento e sgrassaggio con spugnature di soluzione acqua-alcool-acetone, e successivamente con carbonato d'ammonio al 5-10% a tampone; risciacqui con acqua demineralizzata; eliminazione a bisturi delle incrostazioni insolubili; bloccaggio delle fessure aperte nel tubo e rifissaggio dello sportello livello inferiore con resina epossidica Araldit AW106; consolidamento del corpo ceramico laddove privo di rivestimento con emulsione acrilica in acqua(Primal AC33 3/5%); stuccatura dei raccordi e delle scheggiature deturpanti con Polyfilla caricata con terre e ritoccata con colori acrilici nella tinta di superficie; trattamento delle parti metalliche: pulitura con micromotore, bisturi; sgrassaggio con acetone; protezione con cera microcristallina; trattamento del telaio e dei piedini lignei: pulitura a secco, applicazione prodotto antitarlo (Permetar), protezione con cera microcristallina; ricollocazione della stufa in diagonale come in origine, nell'asse della canna fumaria, con posizionamento in piano tramite spessori in legno laddove necessario; rimontaggio reversibile e stuccatura del tubo dei fumi e degli elementi mobili, previo inserimento di un tubo interno in PVC per mettere in sicurezza il tutto.

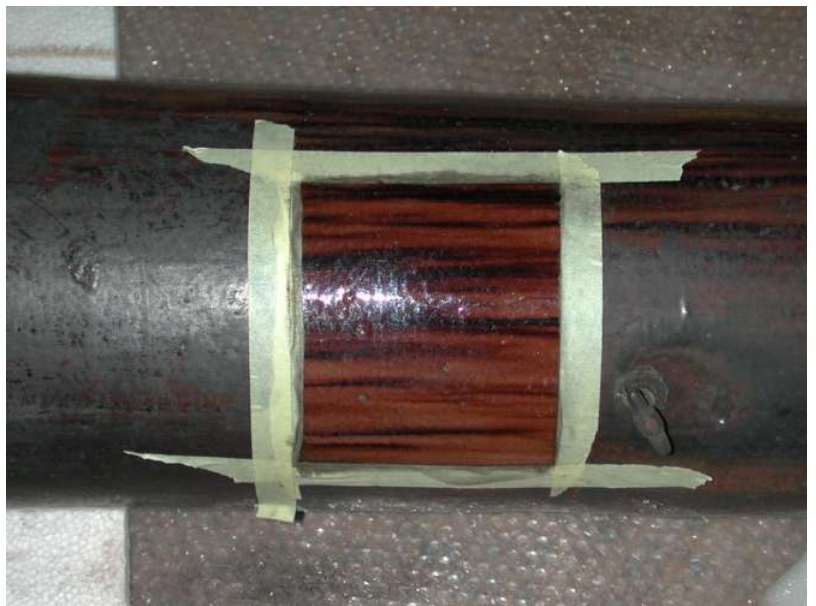
FTAY Didascalia prova pulitura tubo

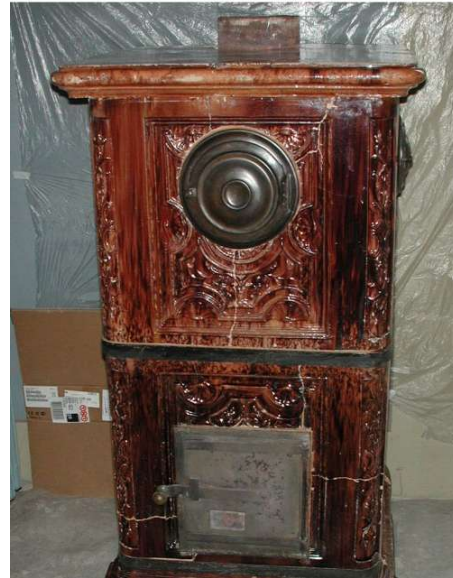
FTAY Didascalia fase di stuccatura

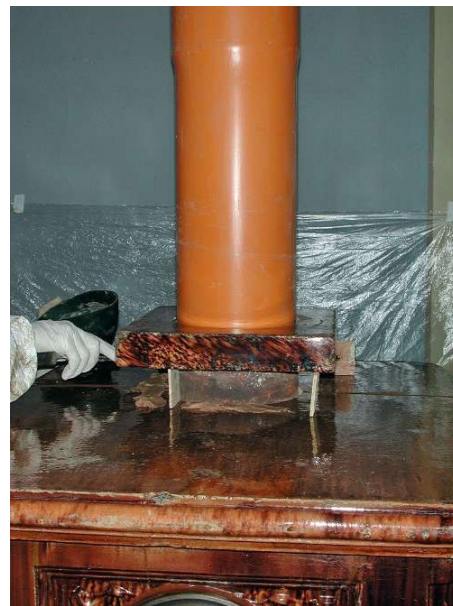
FTAY Didascalia inserimento supporto interno
