CD	CODICI	
TSK	Tipo scheda	BDR
NCT	CODICE UNIVOCO	
NCTN	Numero	2011-179a
INT	Intervento	Intervento di manutenzione straordinaria e restauro di tessuti, ricami, merletti e galloni
AM	RIFERIMENTI AMMINISTRATIVI	
AMD	ATTO DI AFFIDAMENTO LAVORI	
AMR	RIFERIMENTI AMMINISTRATIVI	
AMRL	Legge	L.R. 18/2000
AMRP	Piano di riferimento	2010
LC	LOCALIZZAZIONE GEOGRAFICO-AMMINISTRATIVA	
PVC	LOCALIZZAZIONE GEOGRAFICO-AMMINISTRATIVA	
PVCP	Provincia	BO
PVCC	Comune	Bologna

PVCN Sede Musei Civici d'Arte Antica: Museo Civico Medievale

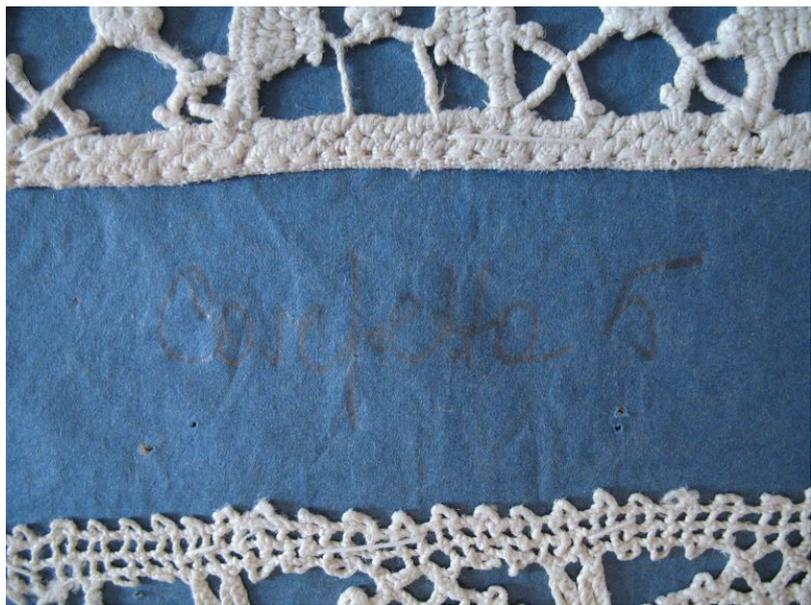
FTAY      Didascalia                      prima del restauro

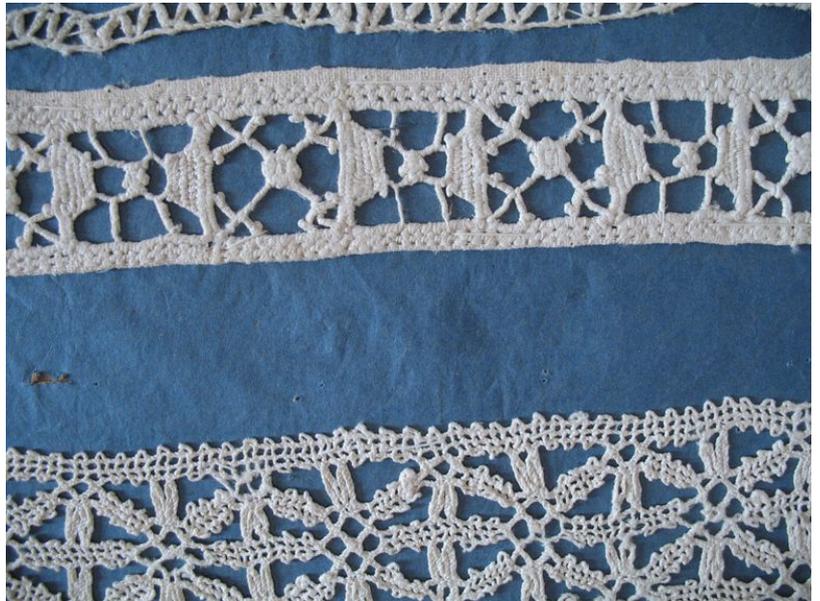
FTAY Didascalia prima del restauro

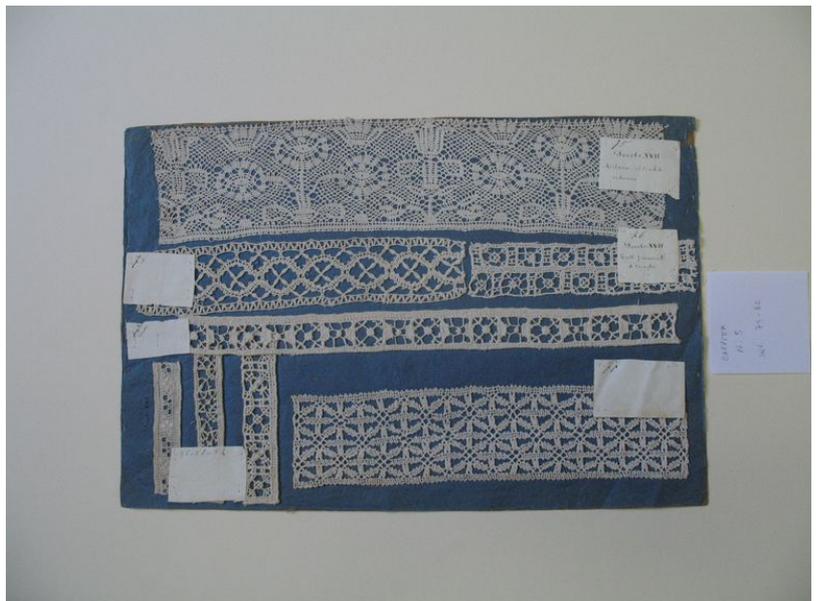
FTAY Didascalia dopo il restauro

-pulitura meccanica per microaspirazione eseguita sui cartoni di raggruppamento dei campioni e sui singoli pezzi  
 -cancellazione delle scritte recenti sui cartoni -  
 conservazione della disposizione dei pezzi sui cartoni -  
 smontaggio e rimontaggio dei pochi pezzi cuciti a rovescio e smontaggio dei campioni ancorati in parte sul rovescio del cartone e rimontati interamente sul dritto per evitare pieghe e favorire una lettura integrale dei frammenti. In questo caso é stato previsto un cilindretto di seta imbottito di ovatta, inserito per ripiegare al dritto le estremità che fuoriuscivano dal cartone. Durante questa fase sono stati rimossi gli spilli di ancoraggio arrugginiti e sostituiti da punti ad ago. - puliture ad acqua per tamponamento e immersione di singoli pezzi perché molto sporchi. Questo ha consentito di ridistendere distorsioni, deformazioni e pieghe. In altri casi la pulitura e la ridistensione sono state eseguite mediante vapore - alcuni frammenti troppo fragili hanno richiesto interventi di consolidamento e pertanto sono stati integralmente restaurati

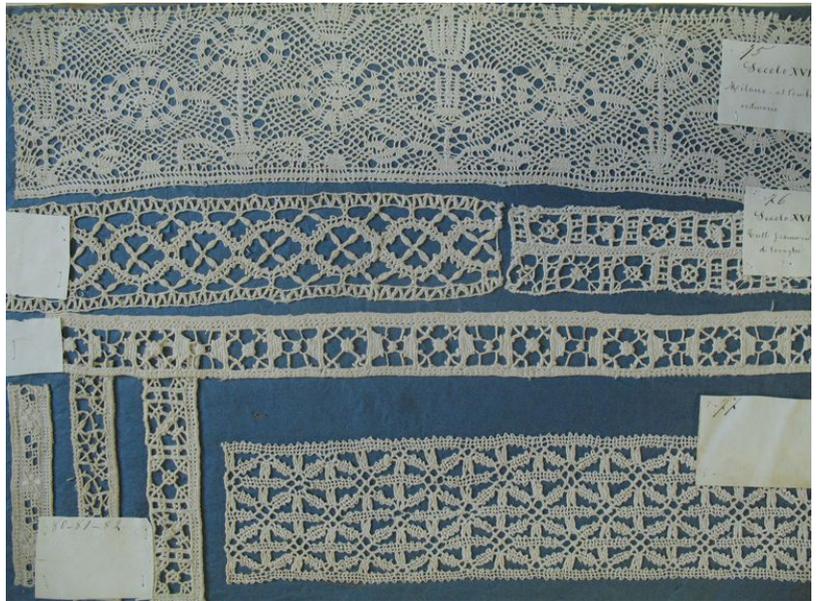
FTAY Didascalia

dopo il restauro
