CD	CODICI	
TSK	Tipo scheda	BDR
NCT	CODICE UNIVOCO	
NCTN	Numero	2007-259
INT	Intervento	restauro di un canterano sec. XVIII.
AM	RIFERIMENTI AMMINISTRATIVI	
AMD	ATTO DI AFFIDAMENTO LAVORI	
AMR	RIFERIMENTI AMMINISTRATIVI	
AMRL	Legge	L.R. 18/2000
AMRP	Piano di riferimento	2006
LC	LOCALIZZAZIONE GEOGRAFICO-AMMINISTRATIVA	
PVC	LOCALIZZAZIONE GEOGRAFICO-AMMINISTRATIVA	
PVCP	Provincia	RA
PVCC	Comune	Brisighella

PVCN Sede Museo Civico G. Ugonia

OGTD Oggetto canterano

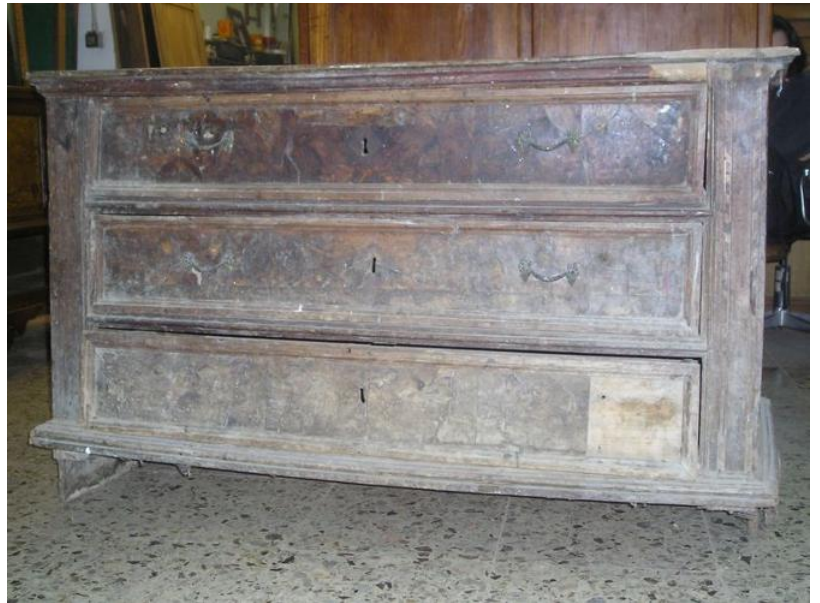
FTAY Didascalia prima del restauro

AOFG Stato di conservazione Strutturalmente si denota l'assenza di un telaio portante, le tavole costituenti le fiancate sono tenute insieme dalla guide di supporto dei cassetti, particolarmente deteriorate e dal piano, fissati con chiodi. Il peso è ripartito sulle sole fiancate. Il piano, costituito di due tavole, di cui una è larga 45 cm, si è sensibilmente deformato, e presenta una conca centrale profonda più di cinque centimetri. Le tavole costituenti la schiena sono anch'esse fortemente degradate, in seguito a massicci attacchi di insetti xilofagi ed infiltrazioni di acqua, qualcuna manca. Identico lo stato dei piedi, a ciabatta: fortemente degradati quelli laterali, mancano quelli anteriori. Alcune lacune nell'intarsio e nella placcatura dei cassetti. Le maniglie presenti, non erano coeve, ma risalenti al XX secolo.
