CD	CODICI	
TSK	Tipo scheda	BDR
NCT	CODICE UNIVOCO	
NCTN	Numero	2007-174
INT	Intervento	Restauro arredi della Sala della Musica di Villa Braghieri
AM	RIFERIMENTI AMMINISTRATIVI	
AMD	ATTO DI AFFIDAMENTO LAVORI	
AMR	RIFERIMENTI AMMINISTRATIVI	
AMRL	Legge	L.R. 18/2000
AMRP	Piano di riferimento	2005
LC	LOCALIZZAZIONE GEOGRAFICO-AMMINISTRATIVA	
PVC	LOCALIZZAZIONE GEOGRAFICO-AMMINISTRATIVA	
PVCP	Provincia	PC
PVCC	Comune	Castel San Giovanni

PVCN Sede Villa Braghieri

OGTD Oggetto soffitto

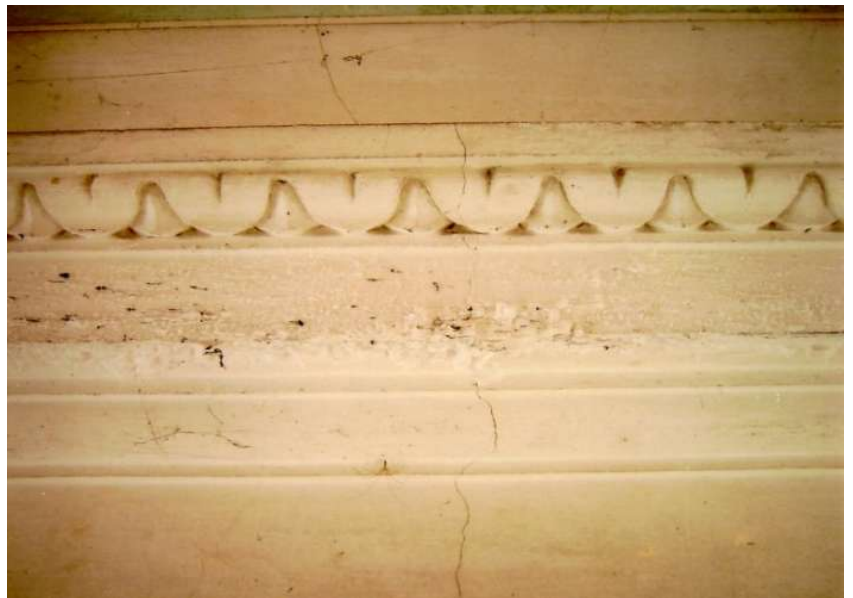
Sala della musica prima del restauro

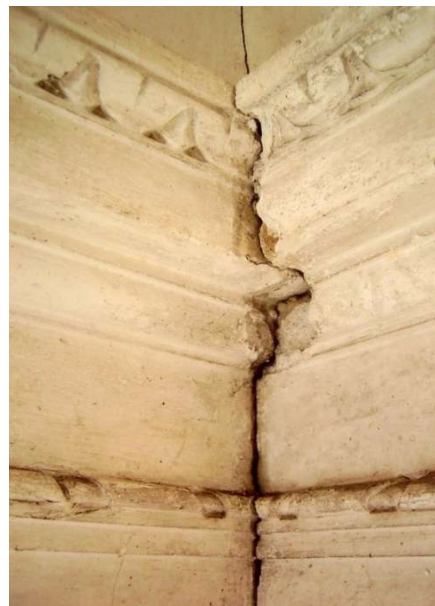
Sala della musica prima del restauro

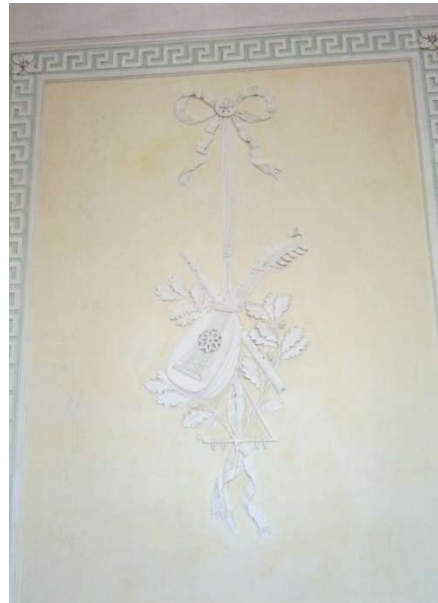
FTAY Didascalia dopo il restauro
