CD	CODICI	
TSK	Tipo scheda	BDR
NCT	CODICE UNIVOCO	
NCTN	Numero	2007-174
INT	Intervento	Restauro arredi della Sala della Musica di Villa Braghieri
AM	RIFERIMENTI AMMINISTRATIVI	
AMD	ATTO DI AFFIDAMENTO LAVORI	
AMR	RIFERIMENTI AMMINISTRATIVI	
AMRL	Legge	L.R. 18/2000
AMRP	Piano di riferimento	2005
LC	LOCALIZZAZIONE GEOGRAFICO-AMMINISTRATIVA	
PVC	LOCALIZZAZIONE GEOGRAFICO-AMMINISTRATIVA	
PVCP	Provincia	PC
PVCC	Comune	Castel San Giovanni

PVCN Sede Villa Braghieri

OGTD Oggetto soffitto

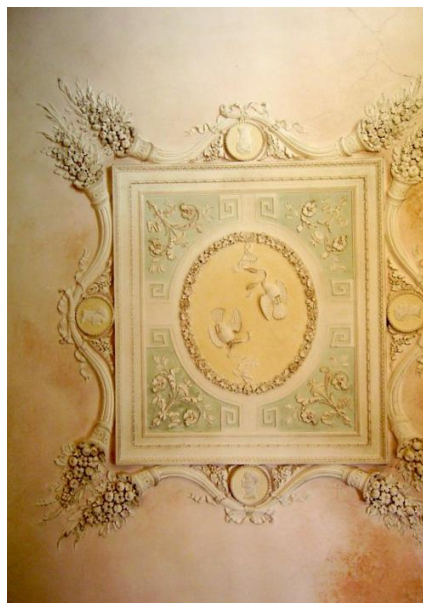
La Sala della Musica, prima del restauro, si presentava vistosamente danneggiata nel soffitto a. causa di infiltrazioni di acqua piovana dal coperto, attualmente già risanato: queste infiltrazioni avevano causato un indebolimento dell'intonaco, con cadute e distacchi localizzati, crepe e ampie macchie nella coloritura. Le pareti, in uno stato di conservazione mediocre, erano caratterizzate da fenditure, da segni dell'uso, da un leggero ingiallimento superficiale per il deposito di polveri, da alcune stuccature improprie, graffi, piccoli fori e limitate abrasioni; al di sotto delle finestre erano visibili anche tracce di colature di acqua piovana imputabili agli infissi. Si sono riscontrate anche diverse ridipinture localizzate nella zoccolatura che alteravano il tono cromatico originale. Alcune crepe di varia entità, probabilmente dovute all'assessamento della struttura, erano visibili sia a parete che a soffitto. Gli infissi delle porte si presentavano ingialliti per la stesura di più strati di gomma lacca imputabili a un precedente intervento. Diversi sollevamenti e lacune erano visibili sia nelle dorature che nelle laccature; abbiamo riscontrato un evidente attacco di insetti xilofagi nella cornice fissata al muro e nello zoccolo della porta . Il marino che incornicia il caminetto presentava una generica sporcizia superficiale e alcune stuccature alterate, mentre lo zoccolo a finto manna era segnato da diverse lacune dovute all'uso.

Sala della musica prima del restauro

Soffitto, cornicione e pareti: spolveratura generale con l'ausilio di aspiratori, pennelli morbidi e spugne sintetiche Wishab; pulitura della superficie con carta giapponese e soluzione leggermente basica, neutralizzata da acqua demineralizzata; consolidamento localizzato dell'intonaco staccato ed esfoliato con iniezione di malte idrauliche idonee prive di sali solubili; eliminazione meccanica di stuccature non idonee; stuccature delle lacune e delle crepe profonde con malta a base di calce e inerti setacciati simili per composizione all'intonaco e agli stucchi esistenti. Pulitura a secco degli stucchi con pennelli di varie forme e durezze, gomme sintetiche Wishab e rifinita localmente con soluzioni leggermente basiche e acqua deionizzata secondo la necessità; controllo dei rilievi con eventuale consolidamento / incollaggio attraverso iniezioni a base di calce idraulica additivata a resina metacrilica; piccole integrazioni plastiche con velature per armonizzazione alle coloriture a calce (utilizzo di terre naturali in latte o acqua di calce). Trattamento delle mufte con biocida specifico a base di sali d'ammonio quaternario e stesura dell'isolante sulle macchie residue; riprese pittoriche localizzate del fondo con coloritura a calce, successivamente velata, con la stessa tecnica, per raccordare le alterazioni alla coloritura originale del soffitto. Asportazione ridipinture della zoccolatura con soluzione leggermente basica supportata da polpa di cellulosa interposta a carta giapponese, per un tempo variabile in base alla necessità; la superficie è stata successivamente ritrattata con acqua deionizzata, Porte (130x250) e mensola sopracamino: pulitura in due fasi per le laccature e le dorature: prima fase con soluzione leggermente basica per asportare lo strato superficiale di pulviscolo; seconda fase asportazione dello strato di gomma lacca ossidata a tampone con alcool isopropilico. Fissaggi localizzati dei sollevamenti con iniezioni di resina metacrilica in soluzione acquosa veicolata da acqua e alcool; trattamento antitarlo; stuccatura delle lacune con gesso e colla proteica e riprese pittoriche localizzate con acquerello e successivamente con colori a vernice sulle dorature e ad acrilico. Caminetto (cm 167x113): pulitura superficiale dei marmi con soluzione leggermente basica; eliminazione delle stuccature incongrue; stuccature pigmentate (malta a base di calce e polveri di marmo) per le fenditure; protezione superficiale con cera microcristallina; trattamento anti tarlo del copri mensola; Pannello sopracamino (cm 105x210): smontaggio e eliminazioni chiodi ed elementi impropri; spolveratura (aspirazione controllata); trattamento antitarlo delle parti lignee; stuccature con pasta di legno e stucco naturale; integrazione pittorica. Zoccolo parete: spolveratura e pulitura superficiale con soluzione leggermente basica; stuccatura delle lacune con malta a base di calce e inerti setacciati; velatura di armonizzazione con terre e acqua di calce; trattamento protettivo superficiale.

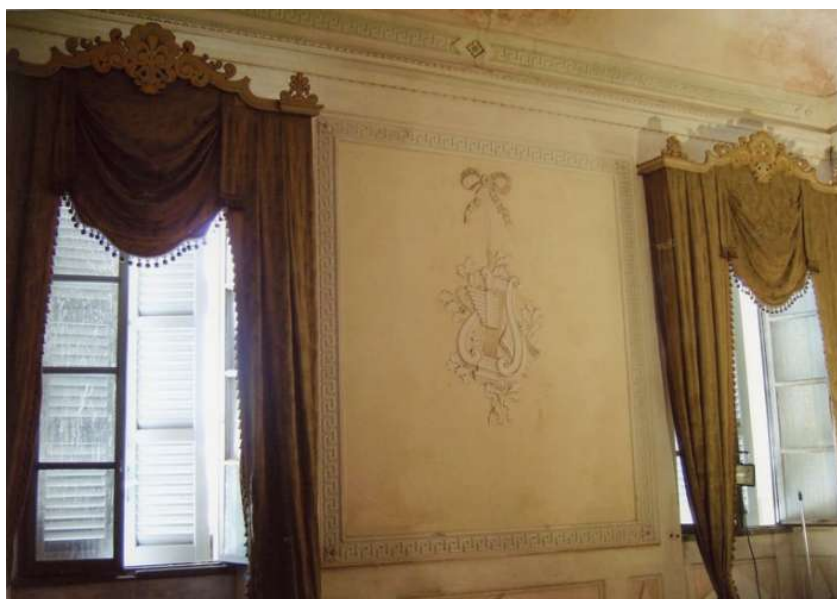
Sala della musica prima del restauro

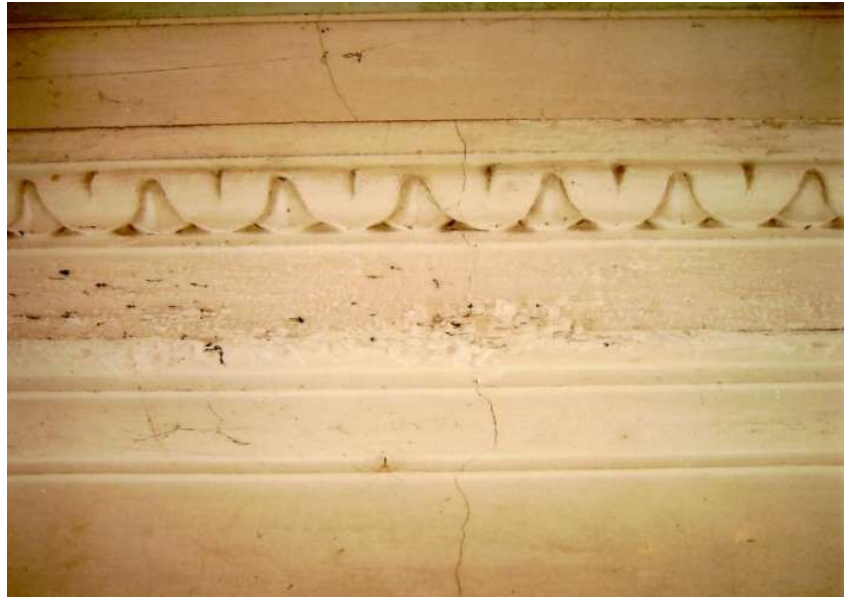
Sala della musica prima del restauro

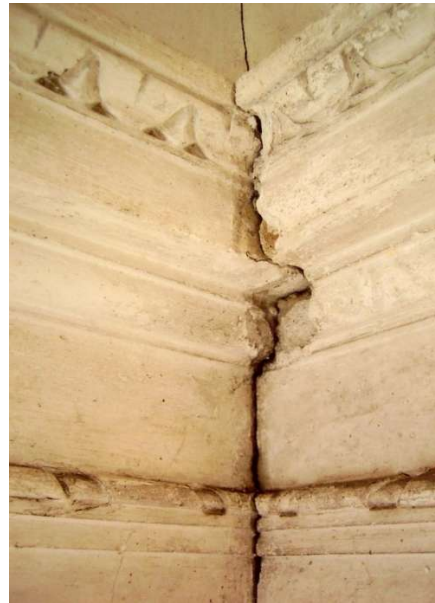
Sala della musica prima del restauro

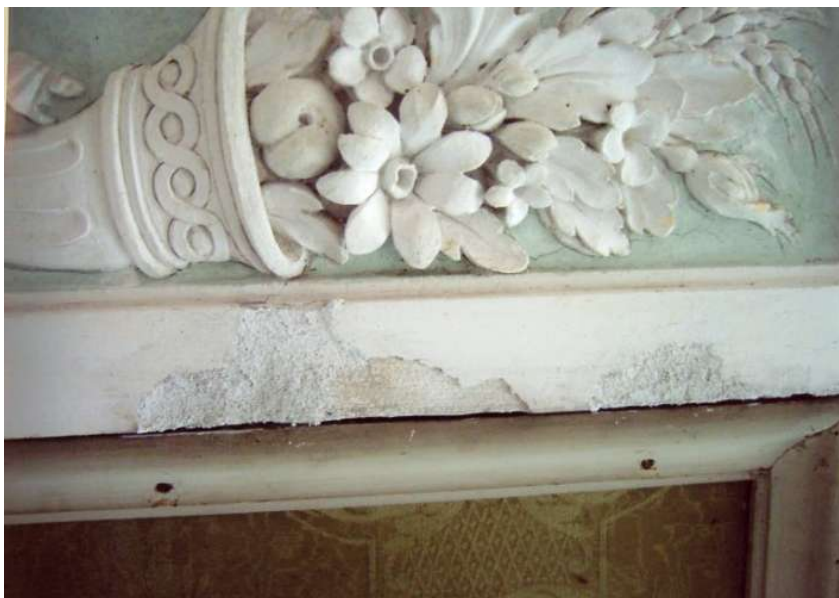
Sala della musica prima del restauro

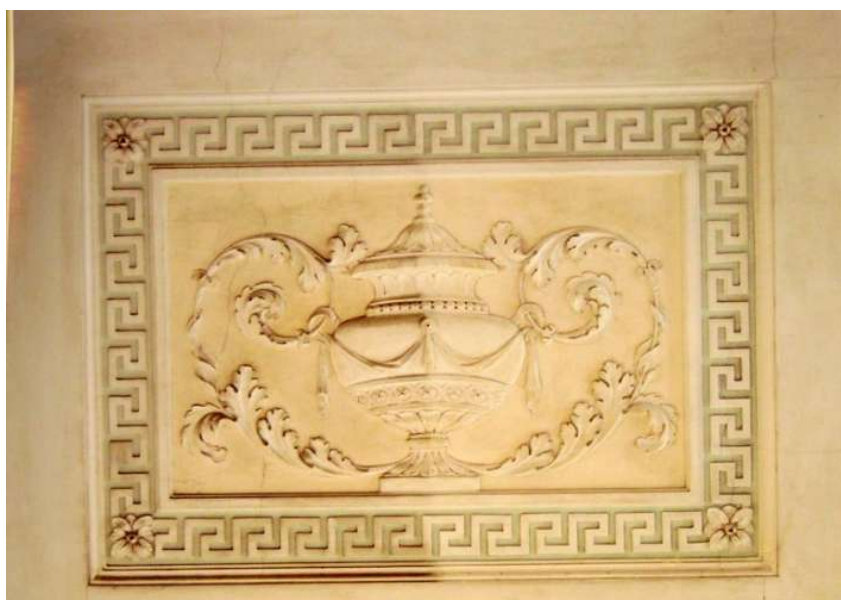
durante il restauro

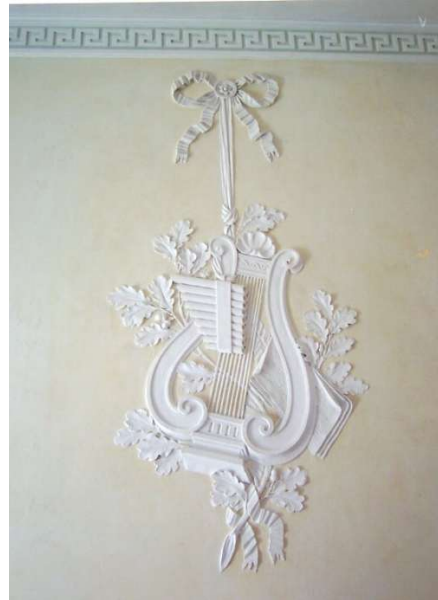
FTAY Didascalia dopo il restauro

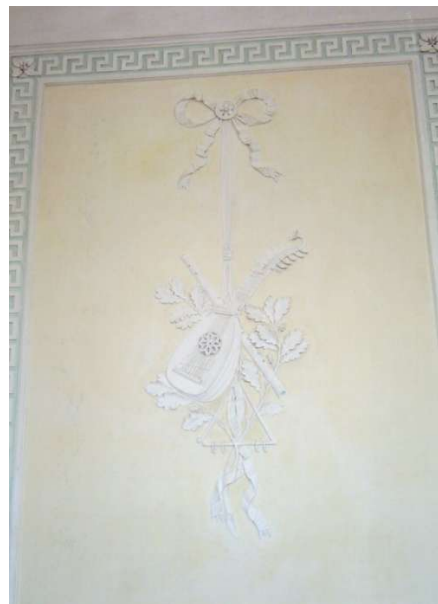
FTAY Didascalia dopo il restauro
