CD		CODICI	
TSK	Tipo scheda	BDR	
NCT		CODICE UNIVOCO	
NCTN	Numero	2008-180	
INT	Intervento	Restauro di arredi e complementi d'arredo tessili della Sala della musica	
AM		RIFERIMENTI AMMINISTRATIVI	
AMD	ATTO DI AFFIDAMENTO LAVORI		
AMR	RIFERIMENTI AMMINISTRATIVI		
AMRL	Legge	L.R. 18/2000	
AMRP	Piano di riferimento	2006	
LC		LOCALIZZAZIONE GEOGRAFICO-AMMINISTRATIVA	
PVC		LOCALIZZAZIONE GEOGRAFICO-AMMINISTRATIVA	
PVCP	Provincia	PC	
PVCC	Comune	Castel San Giovanni

PVCN Sede Villa Braghieri

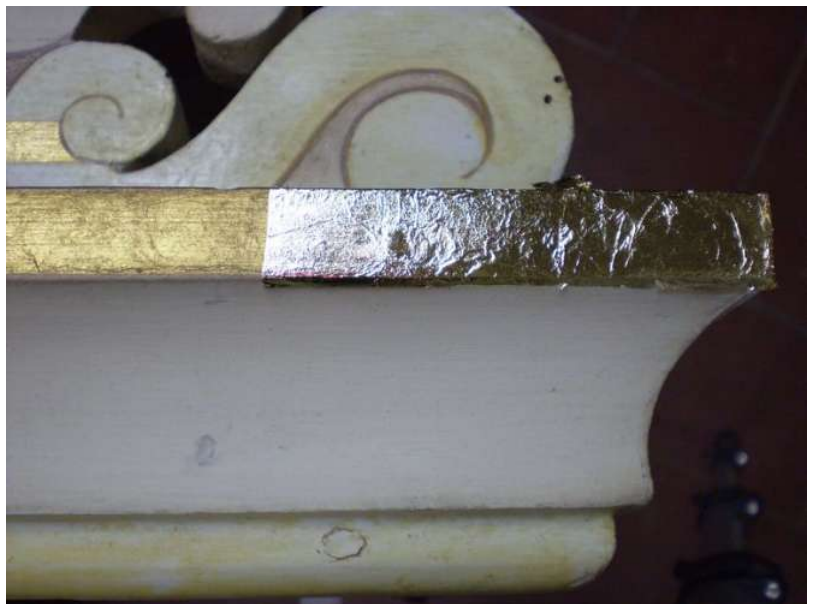
FTAY Didascalia ridoratura

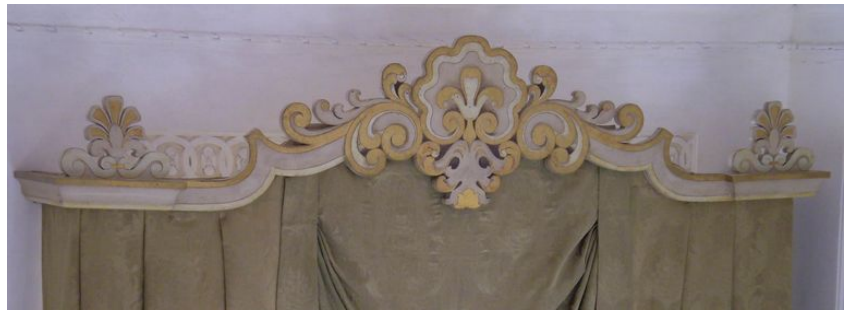
FTAY Didascalia dopo il restauro

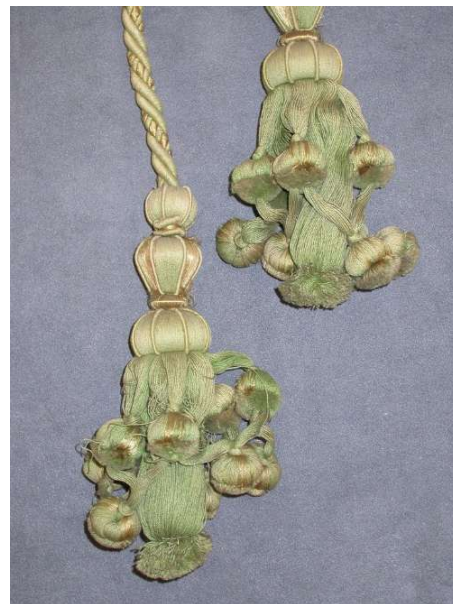
FTAY Didascalia nappe prima del restauro

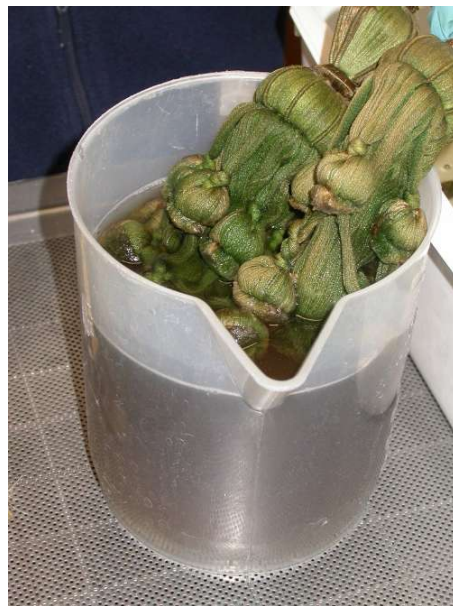
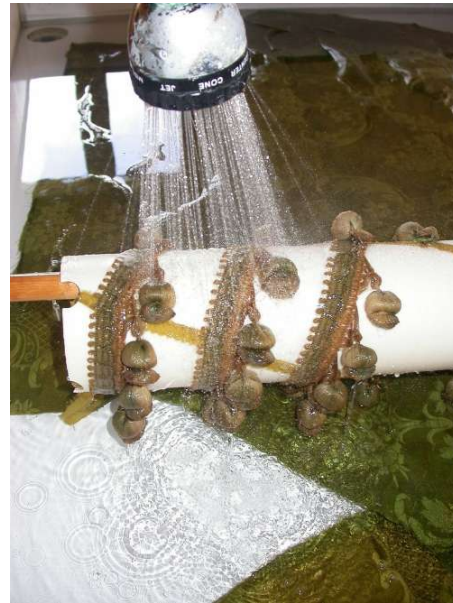
FTAY Didascalia lavaggio

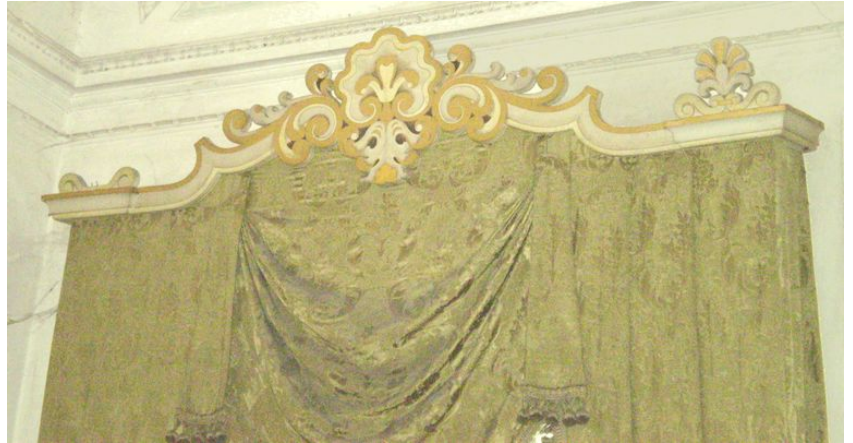
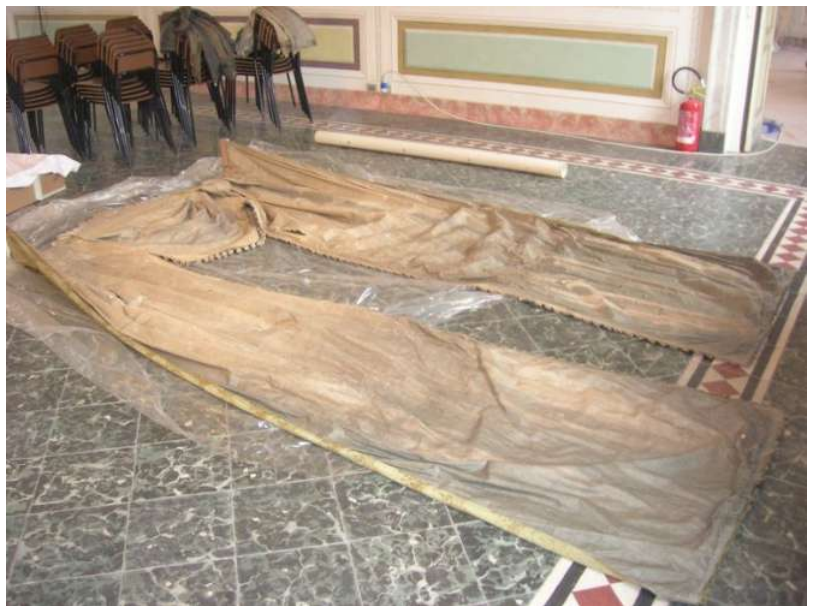
FTAY Didascalia smontaggio tende

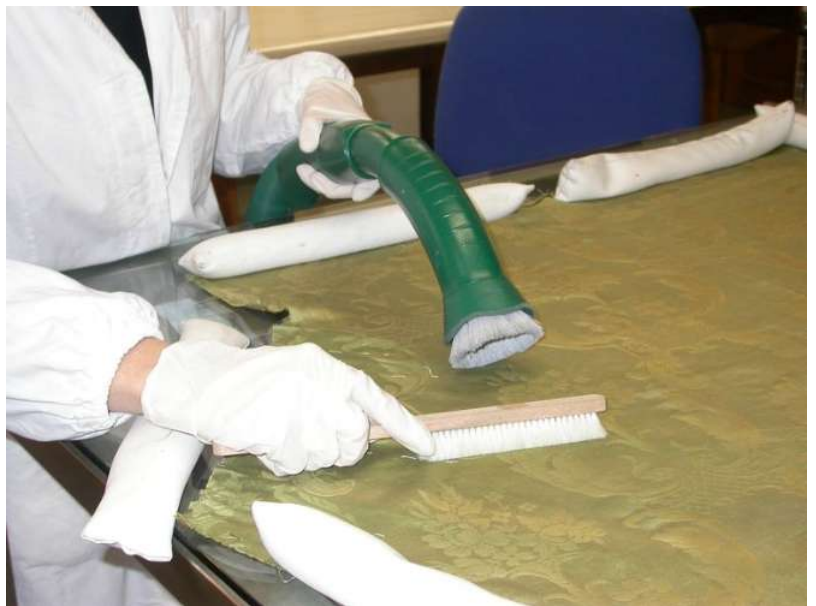
FTAY Didascalia spolveratura

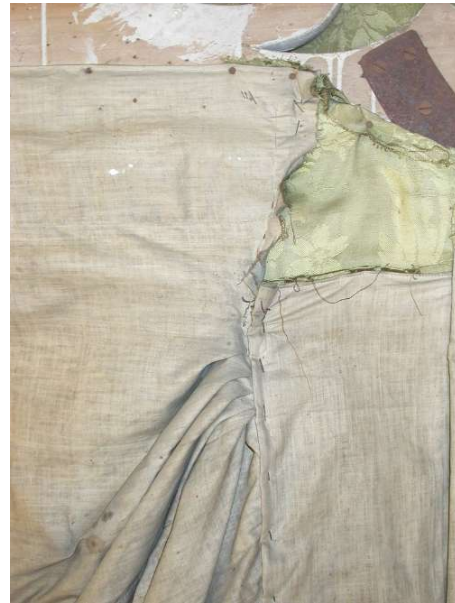
FTAY Didascalia cucitura teli

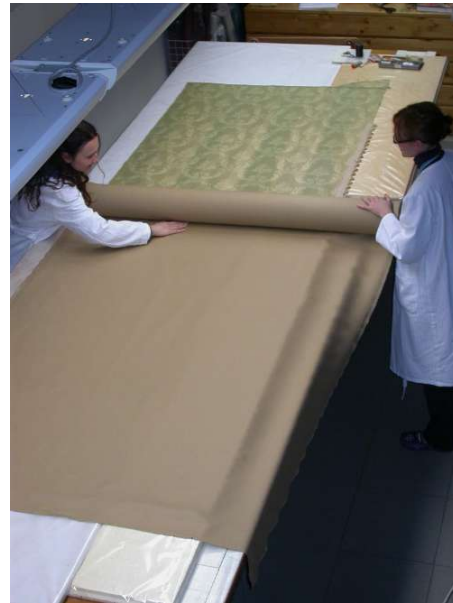
FTAY Didascalia foderatura

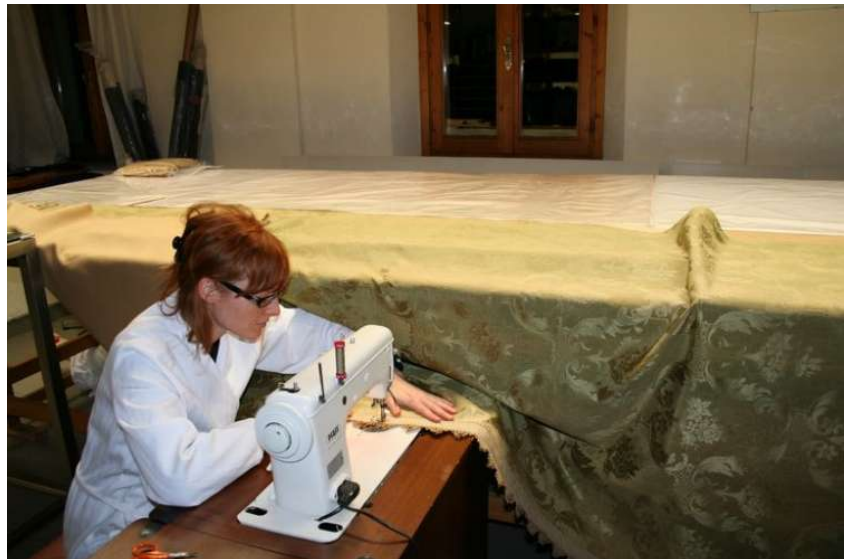
FTAY Didascalia cucitura fodera

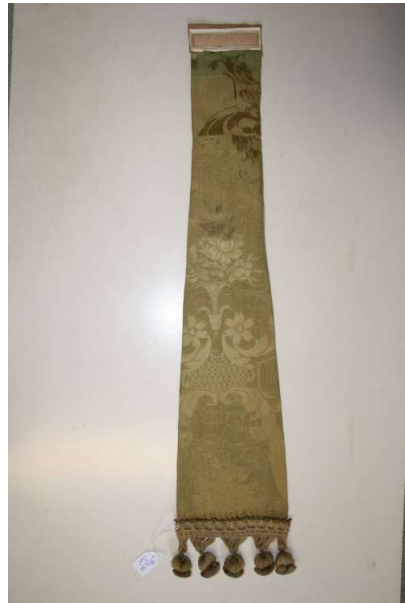
FTAY Didascalia applicazione velcro per appensione

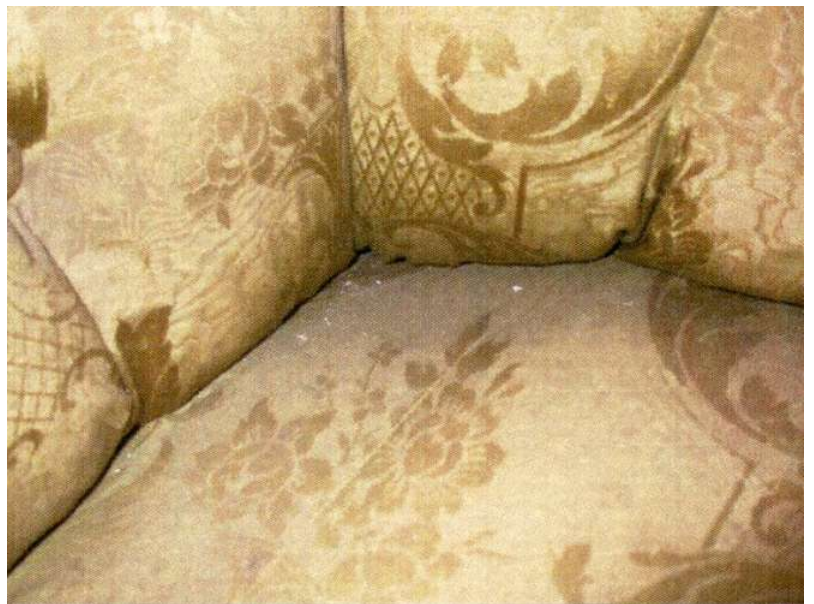
FTAY Didascalia divano prima del restauro

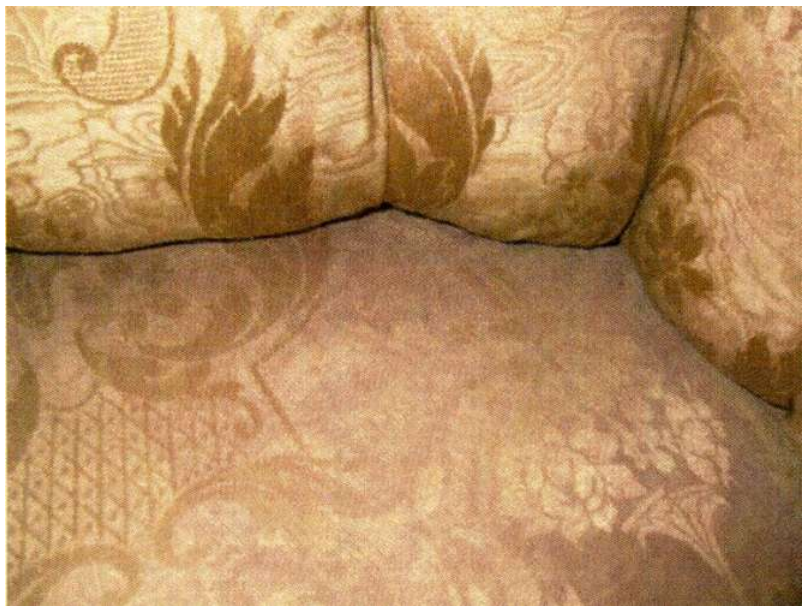
velo maline a protezione del tessuto originale, fermato a cucito lungo tutto il perimetro

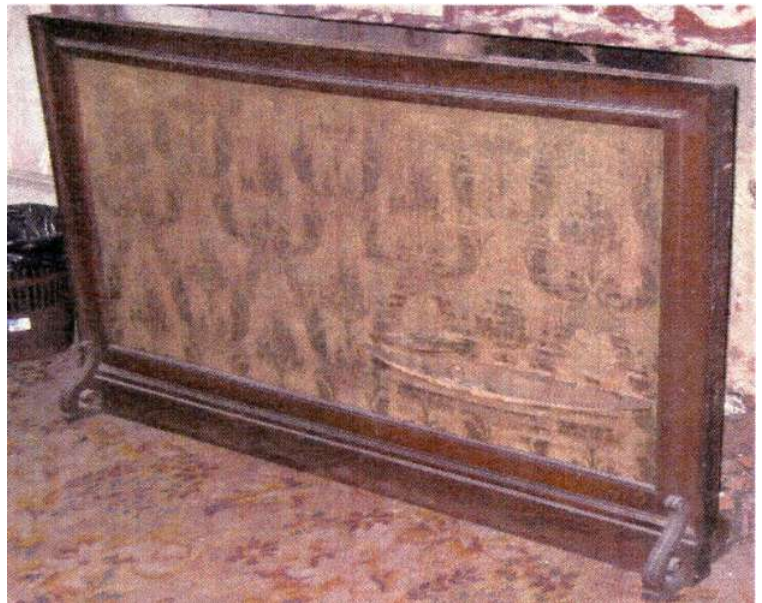
FTAY Didascalia paracamino prima del restauro

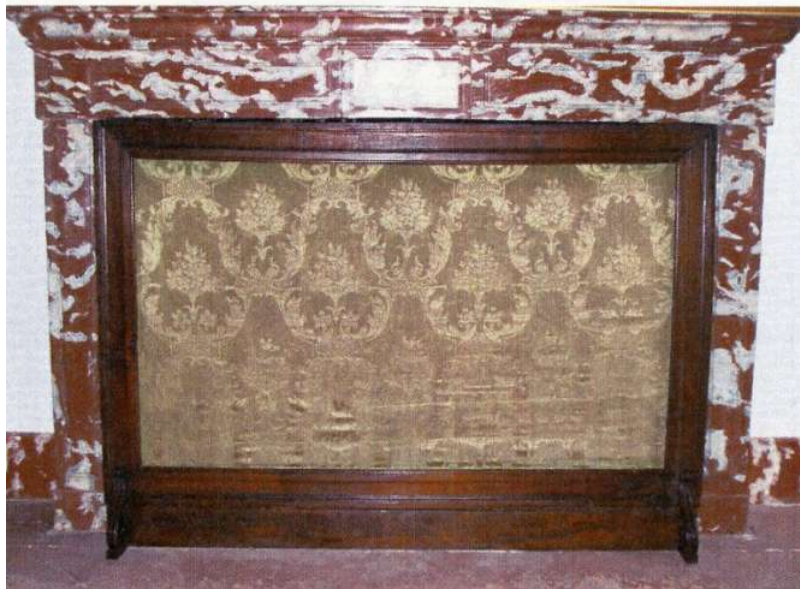
paracamino dopo il restauro
