CD		CODICI	
TSK	Tipo scheda	BDR	
NCT		CODICE UNIVOCO	
NCTN	Numero	2008-180	
INT	Intervento	Restauro di arredi e complementi d'arredo tessili della Sala della musica	
AM		RIFERIMENTI AMMINISTRATIVI	
AMD	ATTO DI AFFIDAMENTO LAVORI		
AMR	RIFERIMENTI AMMINISTRATIVI		
AMRL	Legge	L.R. 18/2000	
AMRP	Piano di riferimento	2006	
LC		LOCALIZZAZIONE GEOGRAFICO-AMMINISTRATIVA	
PVC		LOCALIZZAZIONE GEOGRAFICO-AMMINISTRATIVA	
PVCP	Provincia	PC	
PVCC	Comune	Castel San Giovanni

PVCN Sede Villa Braghieri

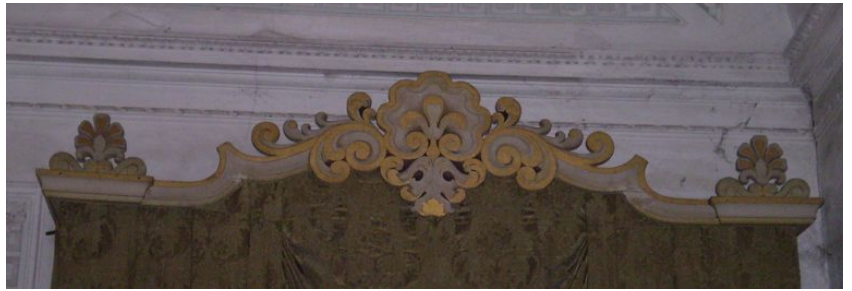
CIMASE La struttura si presentava abbastanza solida con alcuni punti deboli soprattutto in corrispondenza delle pigne (alcune attaccate in modo precario). Una cimasa presentava un precedente intervento dovuto a due rotture longitudinali. In corrispondenza delle rotture e di alcune altre crepe erano presenti mancanze di preparazione gesso colla. Alcune zone della superficie decorata presentavano fioriture dovute a friabilità della preparazione gesso-colla. La superficie decorata del manufatto presentava un'alterazione della cromaticità dovuta a una patina di fumi e polveri depositativi nel tempo. Si constatava la mancanza di un elemento decorativo "Pigna". TENDE tessuto operato : in discrete condizioni ; molto sporco diffuso e deiezioni di colombi passamanerie : in buone condizioni ; molto sporco diffuso nappe : in buone condizioni ; molto sporco diffuso embrasse : in buone condizioni; una embrasse mancante. fodera : in cattive condizioni ; molto sporco , numerose lacune sparse dovute a rosure di insetti, deiezioni di colombi. COMPLEMENTI D'ARREDO TESSILE PARAVENTO I tessuti si presentavano in un precario stato di conservazione. Infatti, è da sottolineare la presenza sia di vistosi tagli in orizzontale, sia di numerose micro lacune soprattutto lungo i bordi perimetrali. DIVANO Il divano è rivestito da un tessuto di cotone rasato di colore verde. I due elementi che lo costituiscono, lo schienale e la seduta, si presentano particolarmente sporchi. Infatti, la polvere depositatasi nel tempo e la presenza di frammenti di calcinacci visibili su tutta la superficie rende l'oggetto opaco. Lo schienale discretamente conservato, presenta piccole abrasioni quasi impercettibili mentre sulla seduta, sono visibili, oltre alle numerose macchie oleose, anche numerosi strappi di media grandezza, con abrasioni soprattutto in trama PARACAMINO Il paracamino si presentava in un pessimo stato di conservazione. La parte lignea, mostrava fori creati dalle tarme sparse su tutta la struttura e sporco di tipo polveroso, opacizzava la patina del legno originale . RICAMO Il tessuto incorniciato da una struttura lignea non presentava particolari problematiche. Lo sporco di tipo polveroso era adagiato soprattutto sulle zone ad alto rilievo

FTAY Didascalia cimasa prima del restauro

In una prima fase si è provveduto al consolidamento della struttura tramite infiltrazioni di colla animale a caldo e all'incollaggio con la medesima degli elementi decorativi che si presentavano senza aumentare l'instabilità delle strutture lignee e dei suoi elementi decorativi. Si è poi passati ad una accurata pulitura con tre diverse tipologie di intervento dovute alle superfici da trattare; la parte a legno retrostante è stata pulita con soluzione di acqua distillata e alcool etilico, sul fronte si è provveduto alla pulitura delle parti dorate con acetone, mentre sulle parti laccate si è utilizzata una soluzione di acqua distillata e ammoniacca. Successivamente si è provveduto al trattamento antitarlo con Permetar in petrolio agendo solo sulla superficie a legno, con più interventi fino a raggiungere la massima saturazione. Sulla superficie decorata erano presenti lacune dovute alla fioritura della preparazione o da precedenti rotture. Si è così passati alla loro rigessatura e al ripristino con foglia d'oro e laccatura con cromaticità idonea. TENDE SMONTAGGIO : distacco delle cimase dal muro insieme alle tende e trasporto in laboratorio distacco delle tende dalle cimase con estrazione dei chiodi di fissaggio, previo rilievo con imbastiture del drappaggio dei teli laterali e cartamodello delle mantovane centrali. Smontaggio della passamaneria a rifinitura del bordo inferiore delle mantovane . Eliminazione delle cuciture di fissaggio tra i teli e le mantovane. SFODERATURA : eliminazione delle fodere originali, conservando nei teli laterali le cuciture originali della passamaneria. PULITURA : spolveratura con aspiratore a velocità regolabile e reticella protettiva Prove di tenuta colore e di lavaggio con verifica di eventuale restringimento delle fibre. Lavaggio in acqua addolcita e tinovetina (ml 0,05 / l.), ad immersione per i teli e le mantovane, a scorrimento per le passamanerie smontate e per le nappe. Posizionamento su pannelli con spilli entomologici e appositi pesini per ridurre le deformazioni e recuperare le misure originali. Pettinatura di frange e nappe CONSOLIDAMENTO : Applicazione di supporti locali in velo di Lione preparato con film termoadesivo e fissaggio a cucito delle zone interessate da fili scomposti o piccole lacune. Rinforzo delle cuciture originali in fragilite di giunzione tra le varie parti delle tende. RIFODERATURA : Preparazione e applicazione della fodera nuova in lino tinto in colore adeguato. Realizzazione a macchina delle cuciture lungo i margini e ripristino a cucito dei drappaggi originali come rilevati ad inizio lavori. RIMONTAGGIO : Studio di un nuovo sistema di appensione delle tende con montaggio lungo il margine alto di tutti gli apparati tessili di una fascia di velcro rinforzata con una fettuccia da unire alle fasce di velcro applicate al bordo inferiore delle cimase lignee.

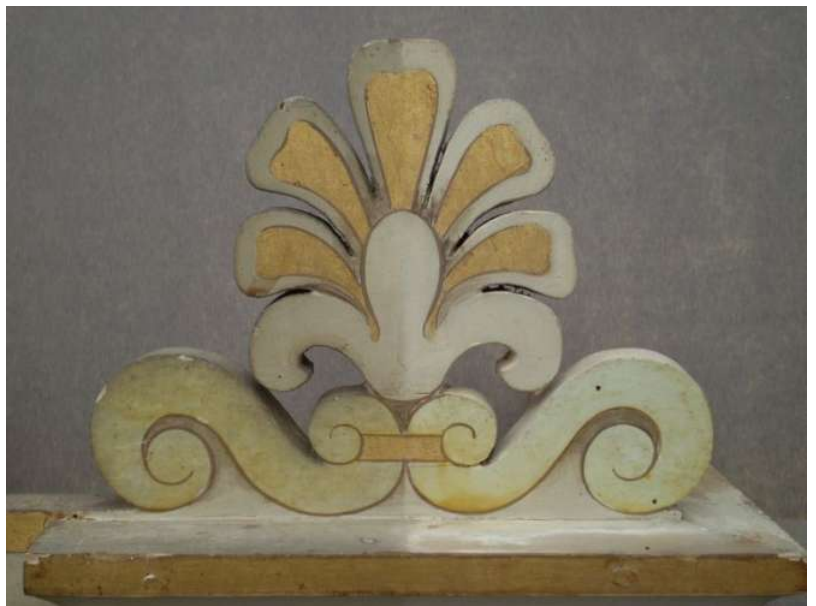
FTAY Didascalia pulitura

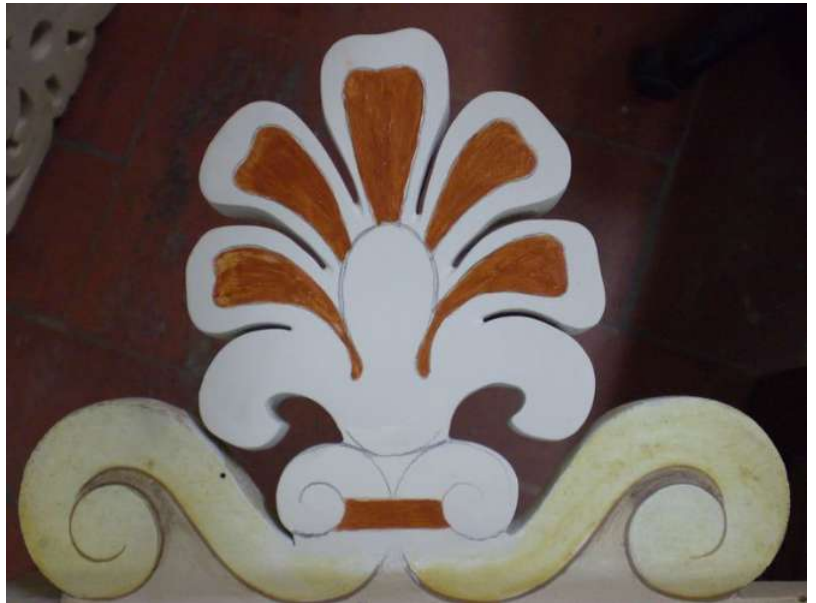
FTAY Didascalia pigna mancante

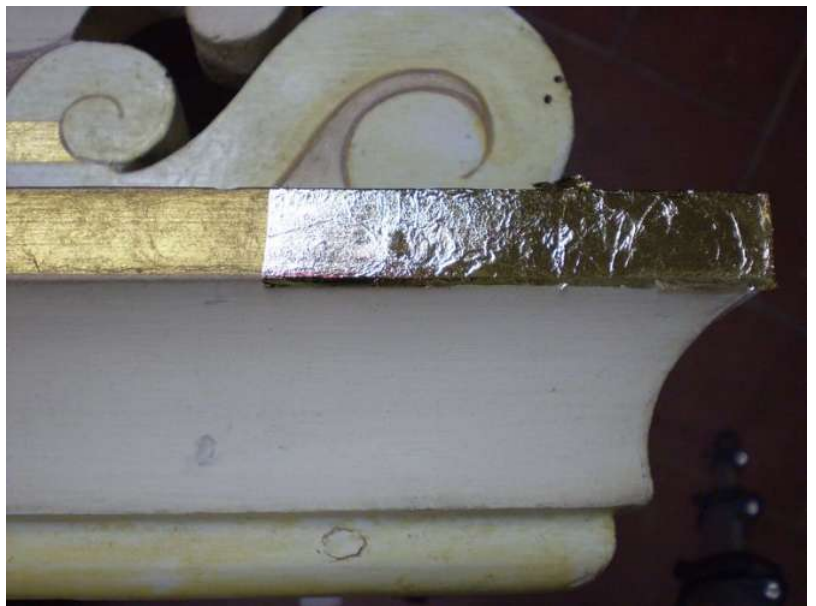
FTAY Didascalia ridoratura

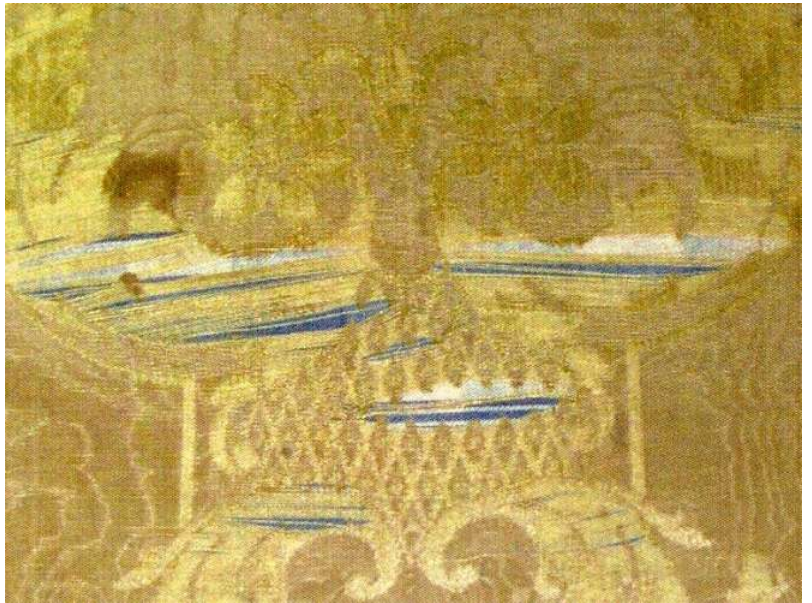
abrasioni nella trama

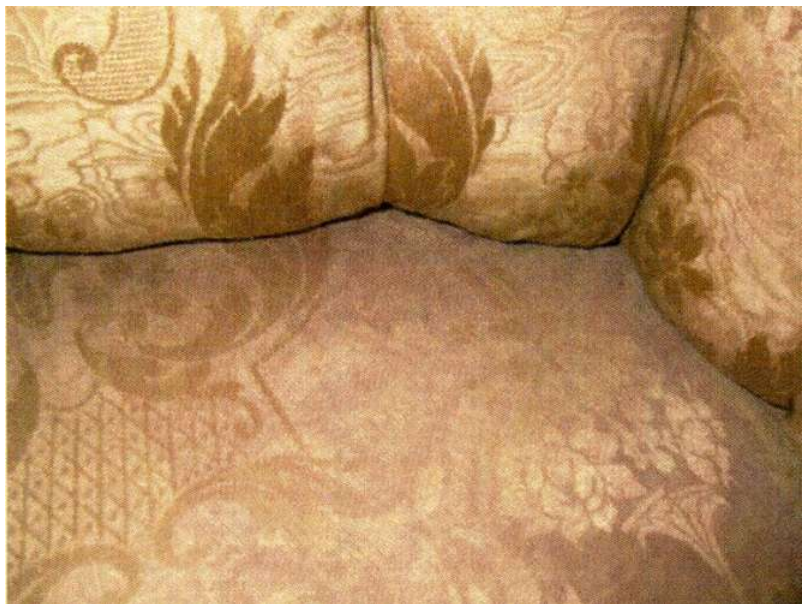
velo maline a protezione del tessuto originale, fermato a cucito lungo tutto il perimetro

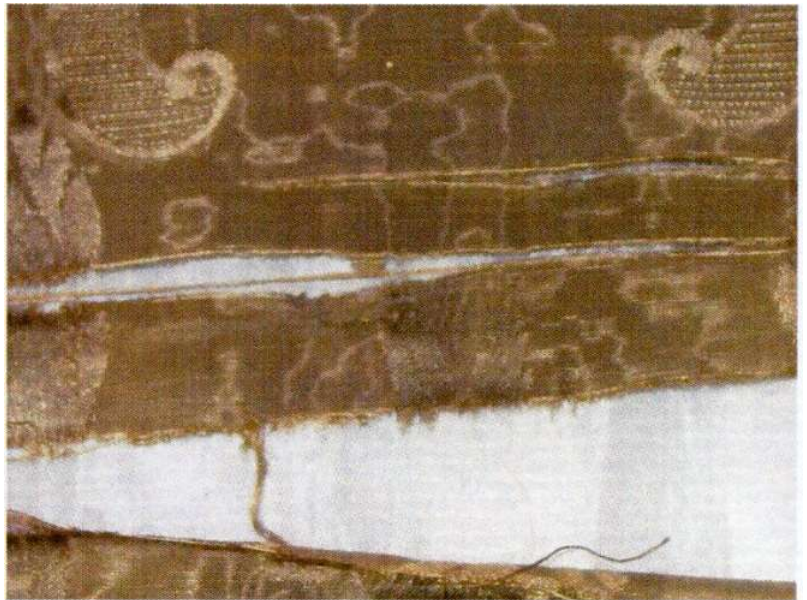
tessuto al momento dello smontaggio

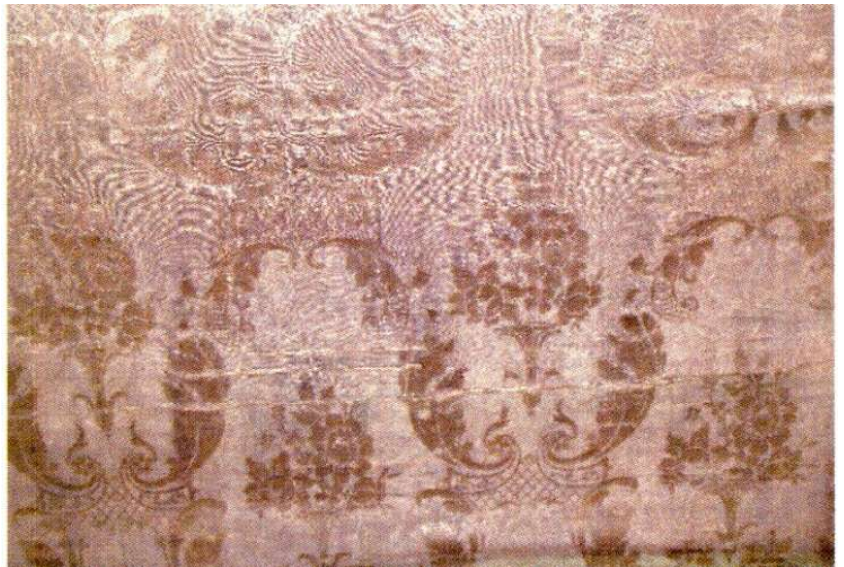
risarcimento delle lacune
