CD	CODICI	
TSK	Tipo scheda	BDR
NCT	CODICE UNIVOCO	
NCTN	Numero	2012-23
INT	Intervento	Restauro conservativo di dipinti murali del "Bagno rosa" della camera da letto estiva
AM	RIFERIMENTI AMMINISTRATIVI	
AMD	ATTO DI AFFIDAMENTO LAVORI	
AMR	RIFERIMENTI AMMINISTRATIVI	
AMRL	Legge	L.R. 18/2000
AMRP	Piano di riferimento	2010
LC	LOCALIZZAZIONE GEOGRAFICO-AMMINISTRATIVA	
PVC	LOCALIZZAZIONE GEOGRAFICO-AMMINISTRATIVA	
PVCP	Provincia	PC
PVCC	Comune	Castel San Giovanni

PVCN Sede Villa Braghieri

OGTD Oggetto bagno

OGTT Tipologia oggetto rosa della camera da letto estiva

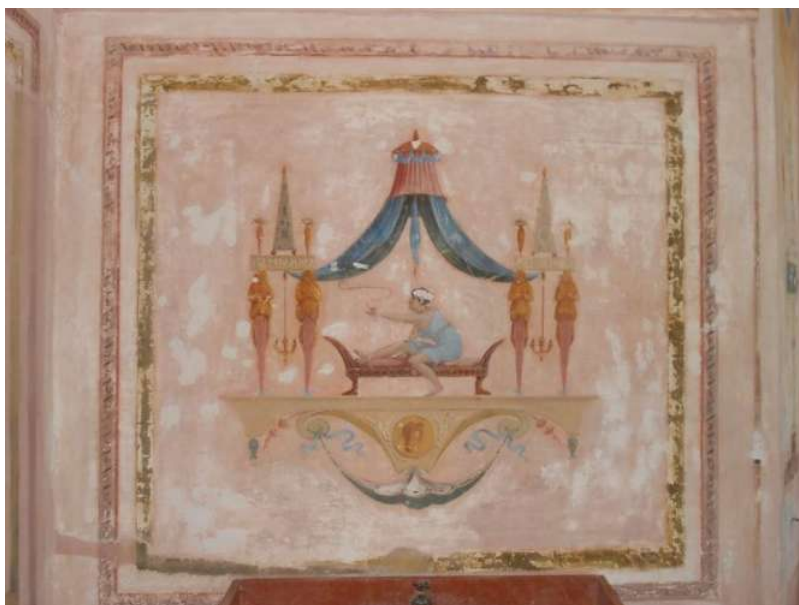
FTAY Didascalia Prima del restauro

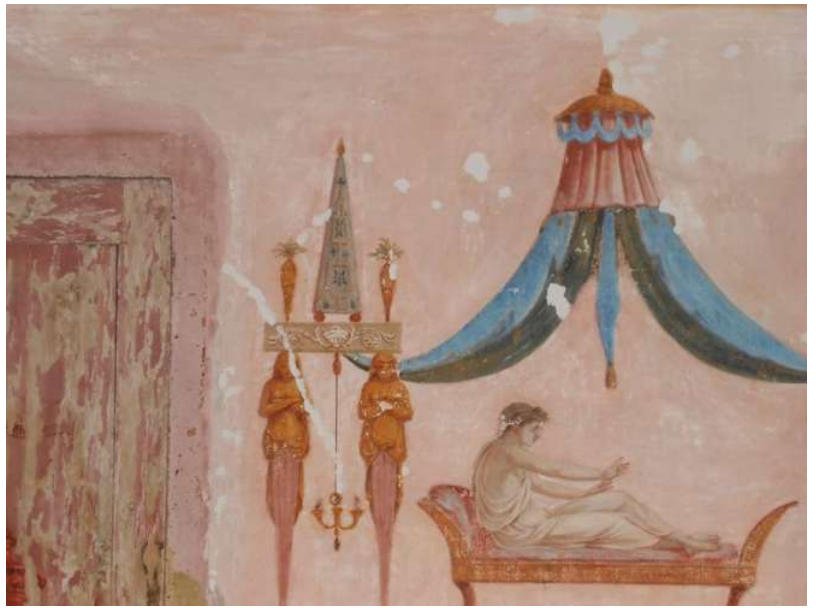
FTAY Didascalia Prima del restauro

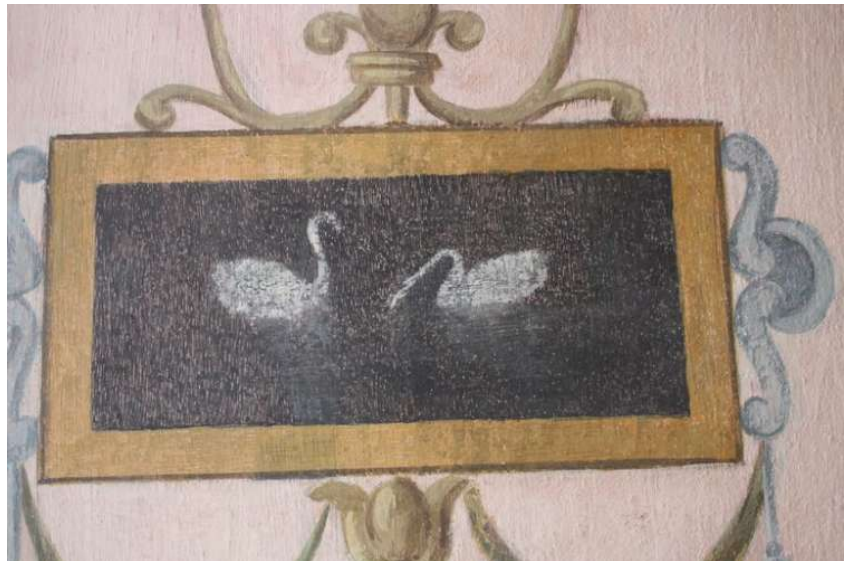
FTAY Didascalia Prima del restauro
