CD	CODICI	
TSK	Tipo scheda	BDR
NCT	CODICE UNIVOCO	
NCTN	Numero	2012-23
INT	Intervento	Restauro conservativo di dipinti murali del "Bagno rosa" della camera da letto estiva
AM	RIFERIMENTI AMMINISTRATIVI	
AMD	ATTO DI AFFIDAMENTO LAVORI	
AMR	RIFERIMENTI AMMINISTRATIVI	
AMRL	Legge	L.R. 18/2000
AMRP	Piano di riferimento	2010
LC	LOCALIZZAZIONE GEOGRAFICO-AMMINISTRATIVA	
PVC	LOCALIZZAZIONE GEOGRAFICO-AMMINISTRATIVA	
PVCP	Provincia	PC
PVCC	Comune	Castel San Giovanni

PVCN Sede Villa Braghieri

OGTD Oggetto bagno

OGTT Tipologia oggetto rosa della camera da letto estiva

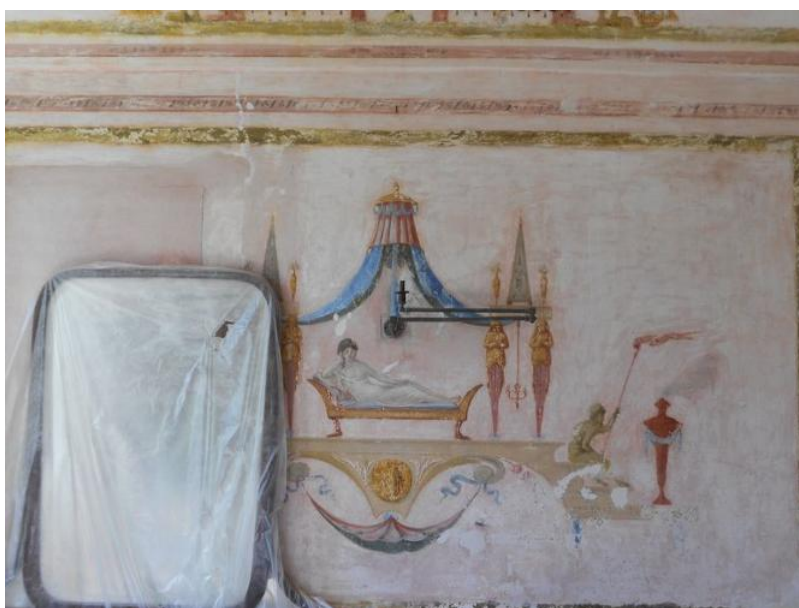
I dipinti murali situati nel bagno rosa presentavano numerose problematiche conservative. Le quattro pareti ed il soffitto dipinto avevano problemi di gore di umidità e muffe, soprattutto nella parete del lavello e del tavolino. Erano evidenti anche numerose cadute di colore e un' indebolimento dello stesso , in particolare nella strombatura della finestra. Lo strato pittorico delle decorazioni era povero di legante, necessitava perciò di un consolidamento per ridare coesione al colore. Erano visibili alcune lacune e crepe di varia entità, probabilmente dovute all'assestamento della struttura. Si presume infatti che siano stati utilizzati per il fondo rosa originale colori a calce mentre per gli eleganti decori dei pigmenti legati non solo alla calce ma anche a una sostanza organica che rende le tonalità più vivaci. Il fondo rosa originale si presentava ridipinto e in molte zone scontornava in modo impreciso le decorazioni che in più punti risultavano ricoperte dallo stesso. Dove è stato possibile si è preceduto all'asportazione delle ridipinture perché di tonalità più scura; questo intervento ha messo così in risalto la decorazione originale che risultava in più parti nascosta.

Prima del restauro
