Numero 2005-031

Intervento Restauro di sculture

Sede Casa Museo Remo Brindisi

Oggetto scultura

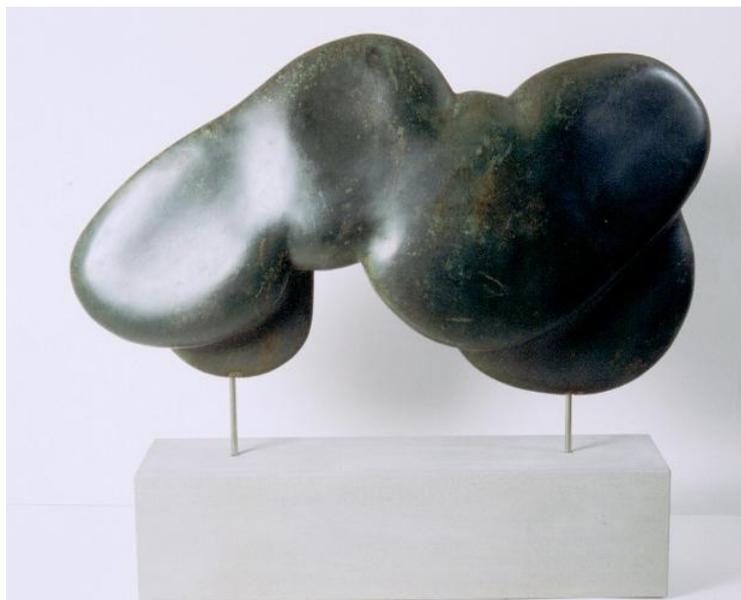
dopo il restauro

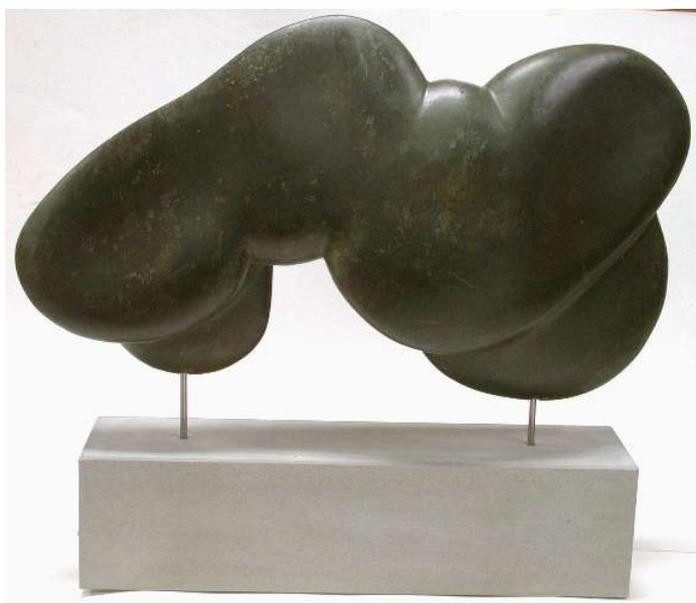
dopo il restauro

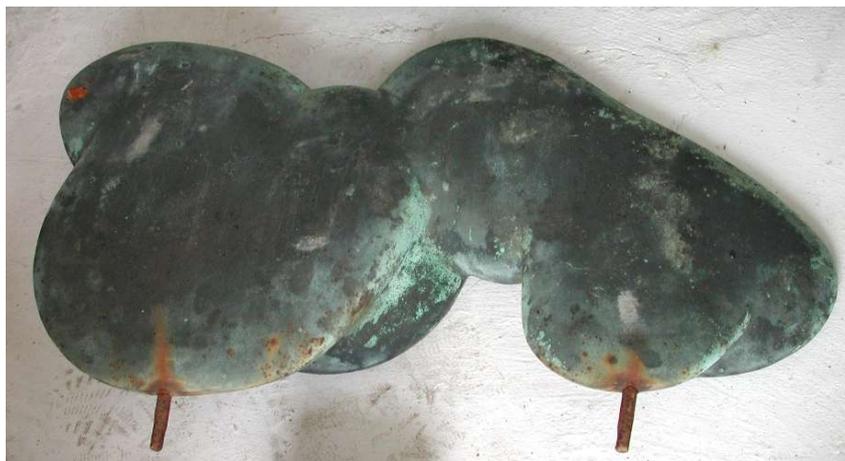
durante il restauro

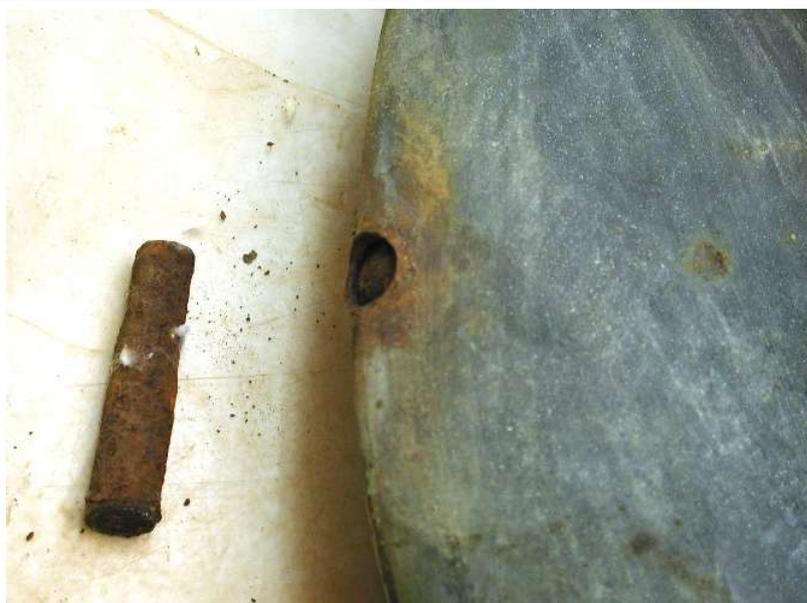
durante il restauro

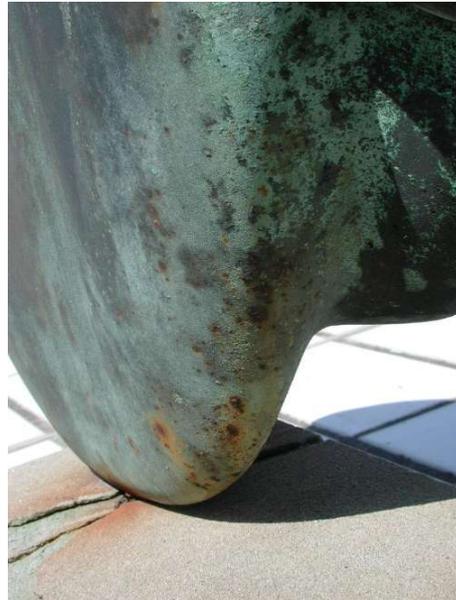
durante il restauro

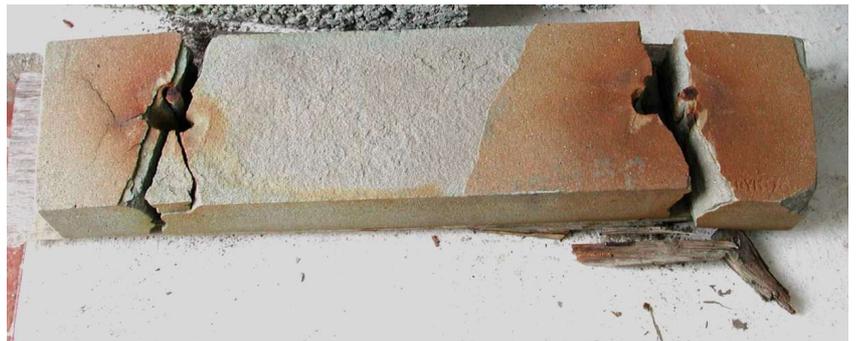
durante il restauro

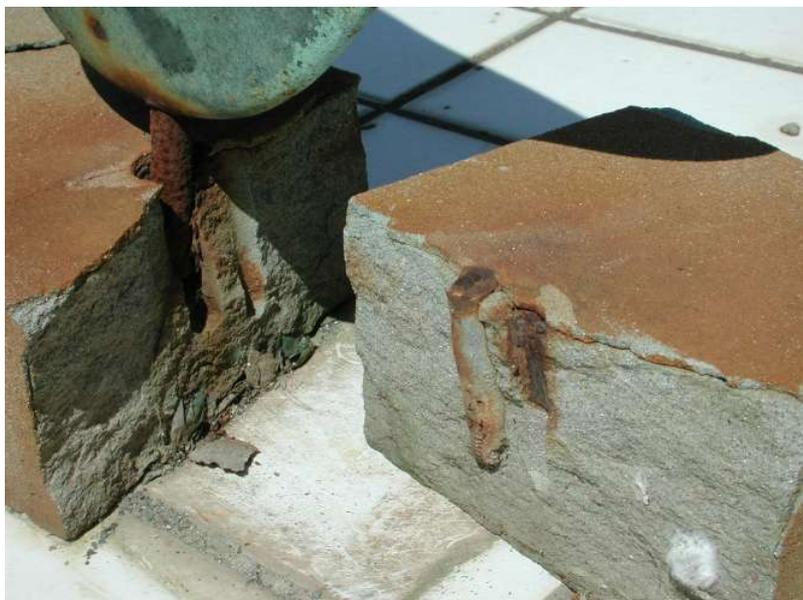
durante il restauro

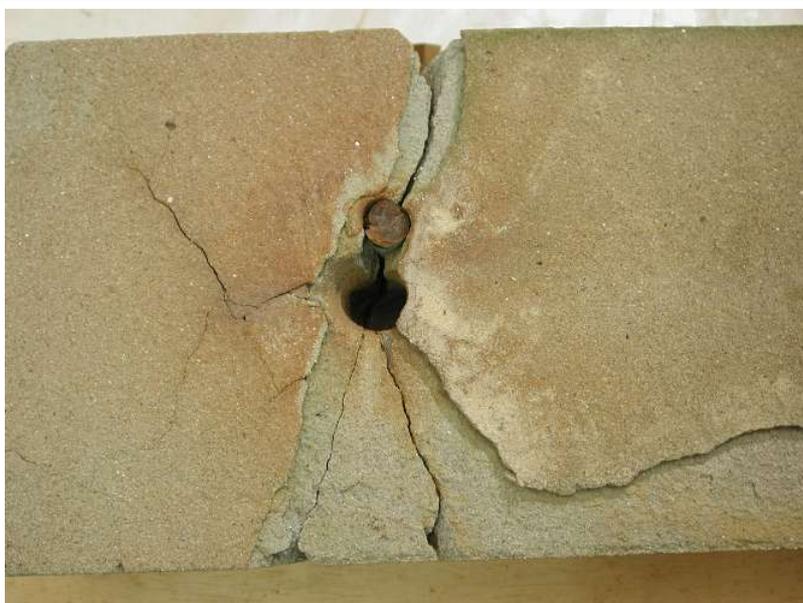
durante il restauro
