CD	CODICI	
TSK	Tipo scheda	BDR
NCT	CODICE UNIVOCO	
NCTN	Numero	2006-339
INT	Intervento	Restauro di sculture
AM	RIFERIMENTI AMMINISTRATIVI	
AMD	ATTO DI AFFIDAMENTO LAVORI	
AMR	RIFERIMENTI AMMINISTRATIVI	
AMRL	Legge	L.R. 18/2000
AMRP	Piano di riferimento	2003
LC	LOCALIZZAZIONE GEOGRAFICO-AMMINISTRATIVA	
PVC	LOCALIZZAZIONE GEOGRAFICO-AMMINISTRATIVA	
PVCP	Provincia	FE
PVCC	Comune	Comacchio

PVCN Sede Casa Museo Remo Brindisi

AO PROGETTO DI RESTAURO

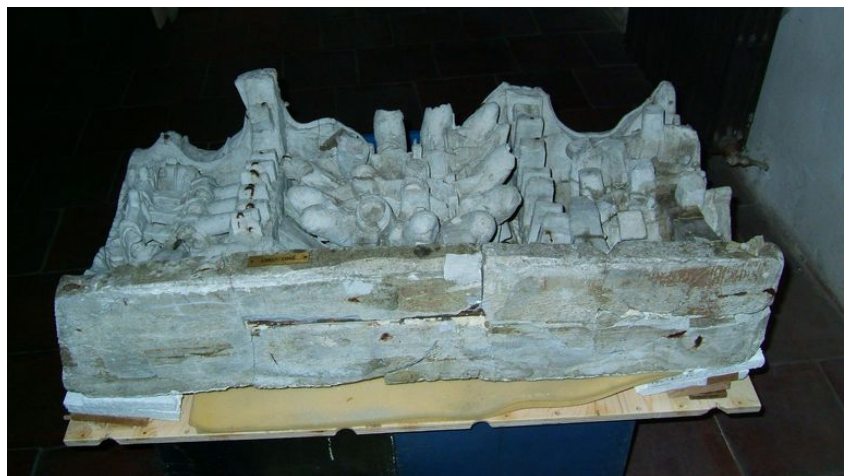
rilievo durante il restauro

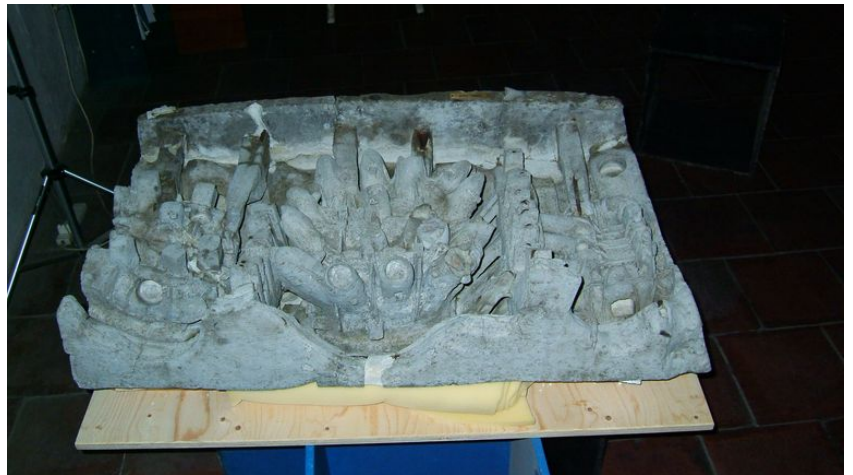
FTAY Didascalia rilievo durante

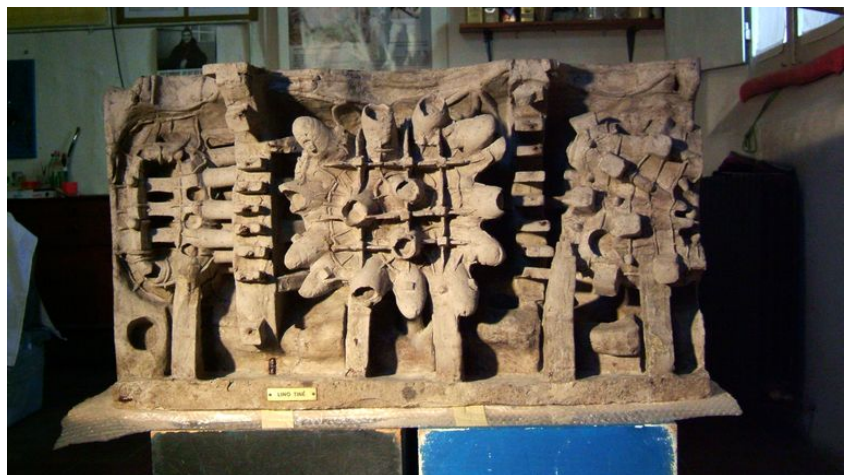
FTAY Didascalia davanti dopo il restauro

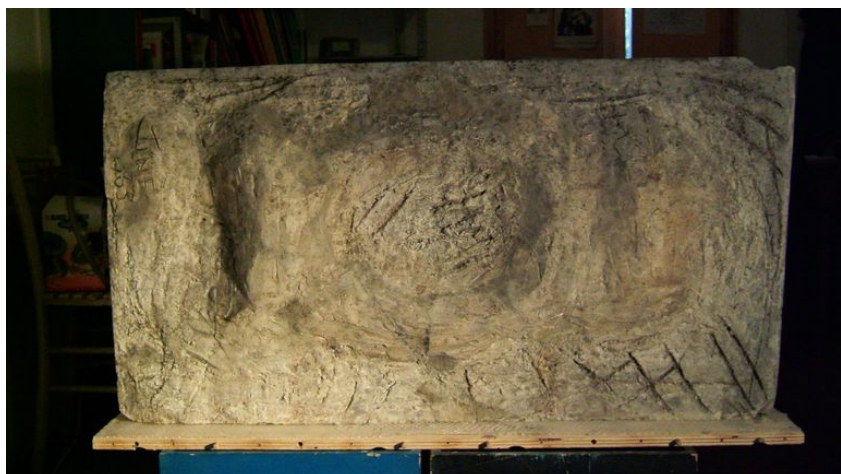
davanti dopo il restauro
