CD	CODICI	
TSK	Tipo scheda	BDR
NCT	CODICE UNIVOCO	
NCTN	Numero	2006-339
INT	Intervento	Restauro di sculture
AM	RIFERIMENTI AMMINISTRATIVI	
AMD	ATTO DI AFFIDAMENTO LAVORI	
AMR	RIFERIMENTI AMMINISTRATIVI	
AMRL	Legge	L.R. 18/2000
AMRP	Piano di riferimento	2003
LC	LOCALIZZAZIONE GEOGRAFICO-AMMINISTRATIVA	
PVC	LOCALIZZAZIONE GEOGRAFICO-AMMINISTRATIVA	
PVCP	Provincia	FE
PVCC	Comune	Comacchio

PVCN Sede Casa Museo Remo Brindisi

AO PROGETTO DI RESTAURO

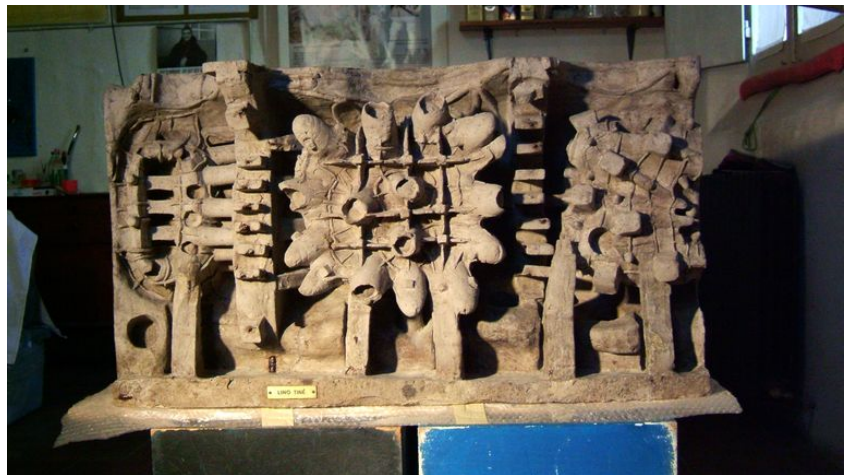
FTAY Didascalia davanti dopo il restauro
