CATALOGO DEL PATRIMONIO

INT Intervento Restauro di sculture

PVCN	Sede	Casa Museo Remo Brindisi

Relazione tecnica finale

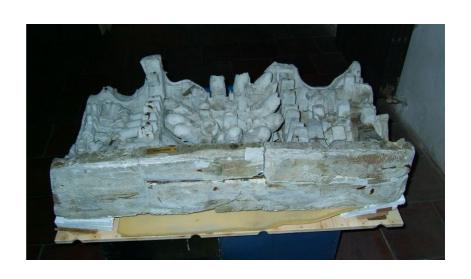
rilievo durante il restauro

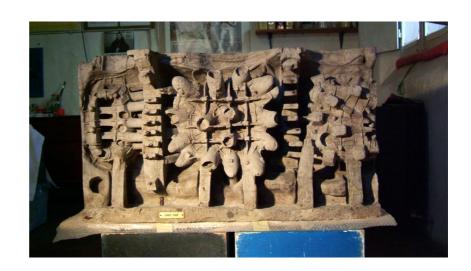
FTAY Didascalia davanti dopo il restauro

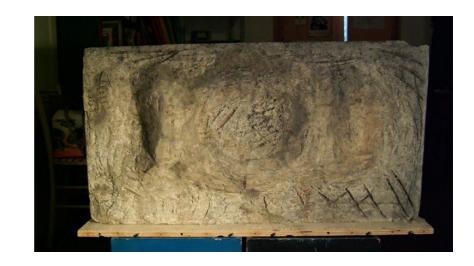
davanti dopo il restauro
