Numero 2012-171

Intervento Restauro conservativo di uniformi e arredo ligneo

Sede Museo del Risorgimento e dell'Età Contemporanea

### Relazione tecnica finale

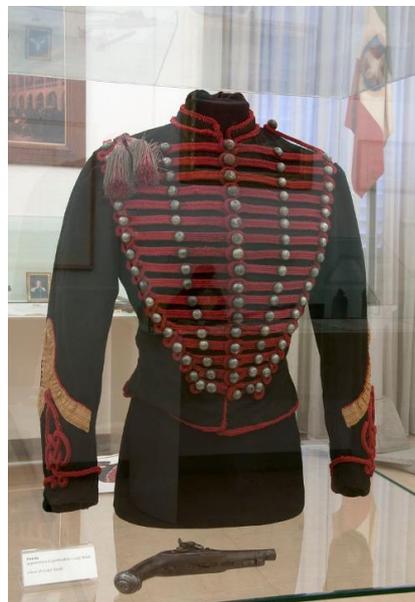
Giubba da ussaro dopo il restauro

giubba da ussaro PULITURA Aspirazione e rimozione delle celle pupali. Rimozione dei rammendi che chiudevano i tre fori. CONSOLIDAMENTO ad ago con filato di organzino di seta dei fori presenti; Invece, a seconda delle dimensioni, i fori sono stati integrati con tessuti diversi: quelli piccoli sono stati chiusi da sotto con taffetas di seta nero; quelli medi sono stati chiusi da sotto con il taffetas e il dislivello creato fra panno e supporto è stato colmato con un intarsio di panno nero nuovo. I fori di grandi dimensioni sono stati consolidati con taffetas nero e due strati di velo di seta grigio scuro per avvicinarsi maggiormente al tono sbiadito della giubba. Chiusura delle cuciture aperte. Rimozione dei numerosi rammendi presenti sul cordone rosso. Nel caso dei degradi più grossi abbiamo rimosso il rammendo e consolidato subito dopo la zona, in modo da non permettere una totale apertura e la perdita di torsione del filato interno in fibra vegetale. Consolidamento dei filati sollevati del cordone con organzino di seta rosso o filato di cotone a seconda delle esigenze. Riproposizione dell'aspetto del cordone riproducendo la tecnica con un filato di lana rossa nelle zone di perdita totale. Si è scelto di integrare solo la parte più esterna del cordone e non il lato interno a causa della difficoltà, dell'invasività dell'intervento e dell'impossibilità di eseguire esattamente la tecnica originale. Rinforzo delle cuciture di fermatura del cordone rosso alla giubba. Chiusura dei fori presenti sul bordo di panno dell'interno. Eliminazione degli spilli presenti di fermatura del cartellino interno e delle nappe. Fermatura dei due elementi a cucito.

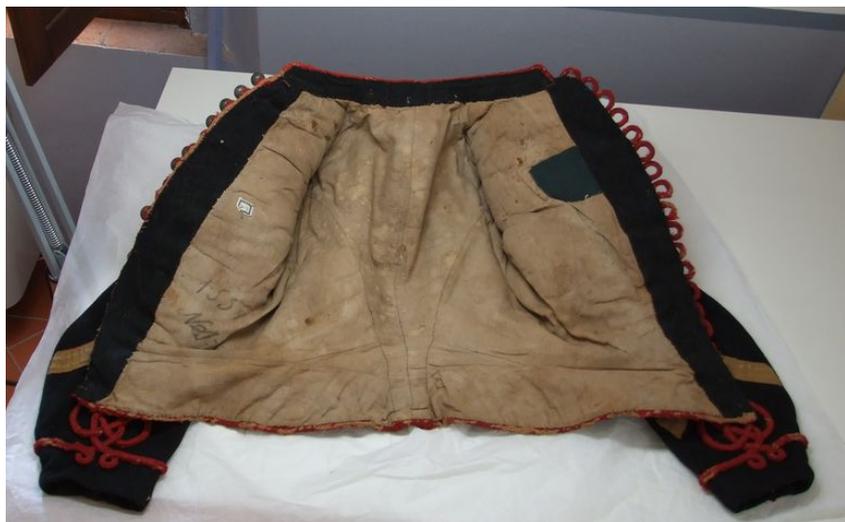
intero prima del restauro

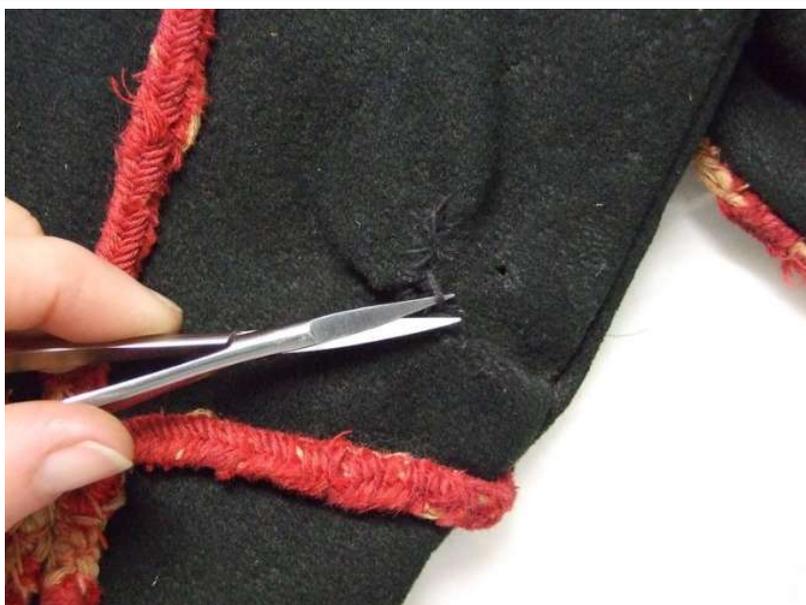
rimozione del rammendo

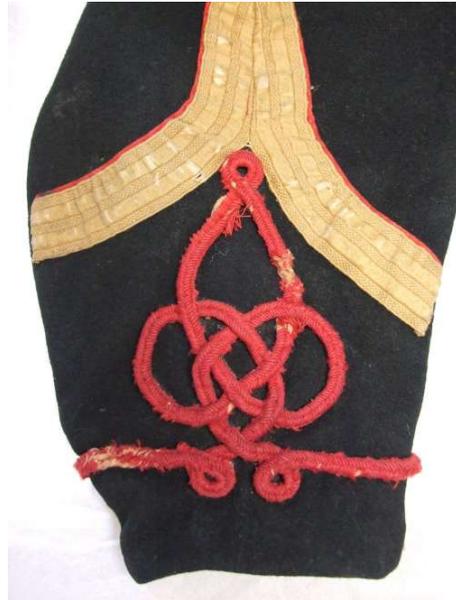
manica destra prima del restauro

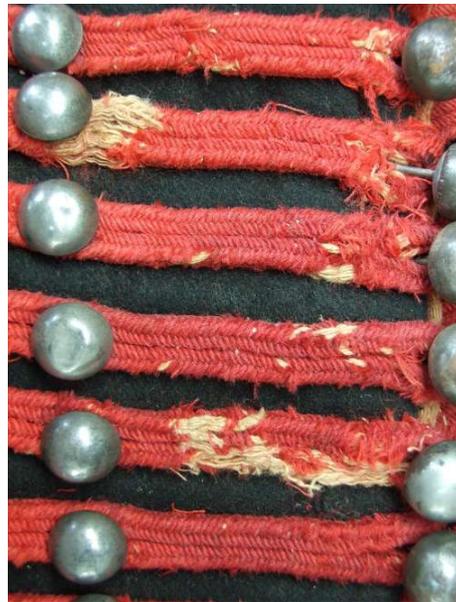
bottoni senza rammendo

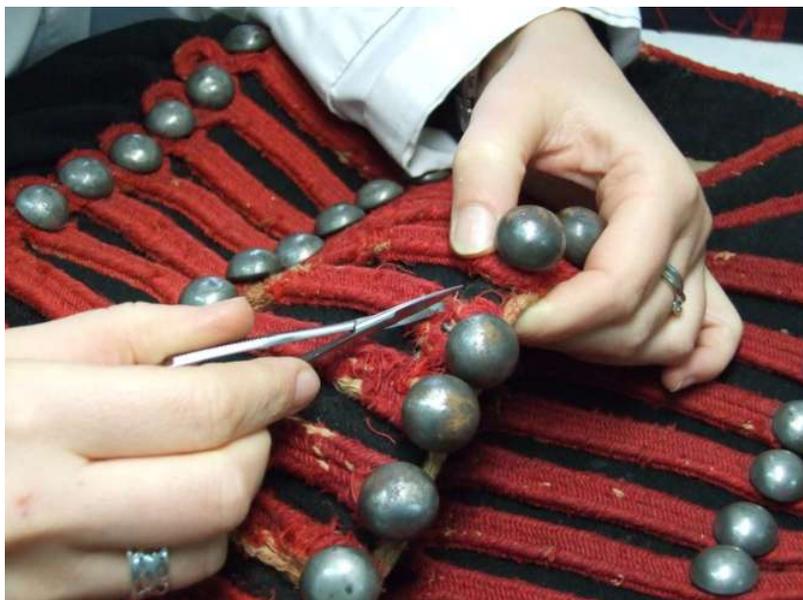
eliminazione dei rammendi

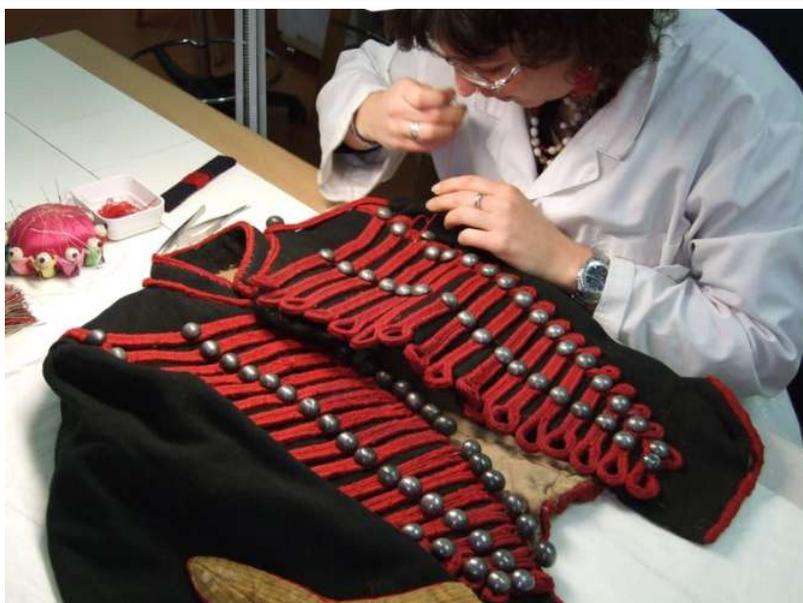
consolidamento cordone

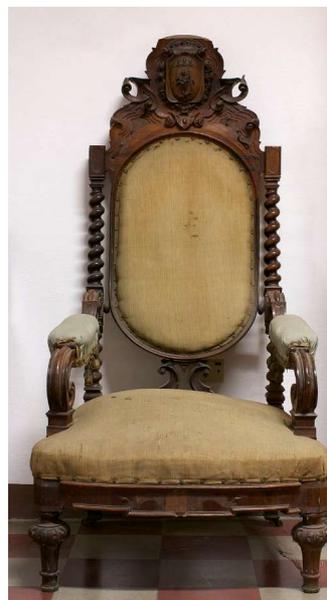
La poltrona è realizzata in essenza di mogano, con uno stemma al centro dello schienale che riproduce lo scudo comunale di Faenza, in legno di fagacea: castagno o rovere con corona in noce; le modanature sono in noce e mogano. STATO DI CONSERVAZIONE Buono: mancano alcune modanature, parte della cima della spalliera, i pinnacoli di abbellimento sulla spalliera, un intaglio sul fronte del basamento, la parte frontale della corona nel fregio rappresentante lo stemma araldico del Comune di Faenza: intaglio ligneo applicato sulla parte superiore della spalliera, le due rotelline anteriori.

poltrona prima del restauro

Trattamento biocida eseguito in autoclave presso la Radis di Ravenna. Il primo intervento è stato di spolveratura. A seguito si è proceduto con la pulitura, sulle superfici lucide, con soluzione alcolica e cotone idrofilo, asportando la parte ossidata ed ingiallita del film superficiale della lucidatura, mantenendone il fondo inalterato. Le superfici grezze dell'interno della struttura, sono state pulite con una soluzione al 2% di ammonio bicarbonato in acqua demineralizzata. Si è analizzata la stabilità della struttura, sottoponendo a sforzo manuale le componenti unite ad incastro, verificando se erano solide e stabili ed incollando le componenti instabili (un bracciolo, lo stemma e alcuni contorni dello schienale) con colla tipo one shot: cascamyte. Le parti mancanti sono state ricostruite, ripristinando un aspetto simile a quello originario, per quanto sia stato possibile con l'interpretazione dell'esistente e la consultazione di documenti storici ed i cataloghi dell'ebanista che la realizzò. Della corona posta sullo stemma del Comune di Faenza, erano rimasti due spezzoni laterali che ci hanno consentito di capirne lo sviluppo. E' quindi stata ricostruita con essenza lignea analoga a quella in opera, in questo caso noce. Dopo aver incollato listelli di legno per ricostruire il volume della corona, si è proceduto al loro intaglio, riproponendone la forma originaria. Gli spezzoni conservatisi delle modanature, e le tracce di colla esistenti ci hanno consentito di comprenderne le sagome e lo sviluppo; sono state intagliate in essenza di noce, applicate e patinate in modo omogeneo al resto delle superfici. La consultazione dei cataloghi storici ci ha permesso di individuare le forme dei pinnacoli ornamentali della spalliera, due coppie, che sono stati realizzati al tornio, in essenza di noce, applicati e patinati anch'essi in modo esteticamente omogeneo all'originale. Il tutto è stato lucidato con gommalacca, applicata in una prima stesura mediante pennello, successivamente lucidata con tampone di lana in tela di lino, con passate successive fino ad ottenere un film uniforme. Sui due piedi anteriori mancavano le rotelline in legno, mentre la loro struttura portante, in ottone si era mantenuta. Una ricerca ha portato al ritrovamento di

rotelline in legno della stessa dimensione di quelle applicate sui piedi posteriori; sono state smontate dalla loro struttura ed applicate a quelle originali della poltrona, per poi applicarle sui piedi anteriori. In fine si è proceduto all'esecuzione di un trattamento protettivo applicando, con un panno, una pappina di cere d'api e di carnauba al 20%, sciolte in d-limonene (terpene di agrumi). Tutti i materiali utilizzati durante il procedimento sono a bassissimo o inesistente impatto ambientale, con grado di nocività nullo.

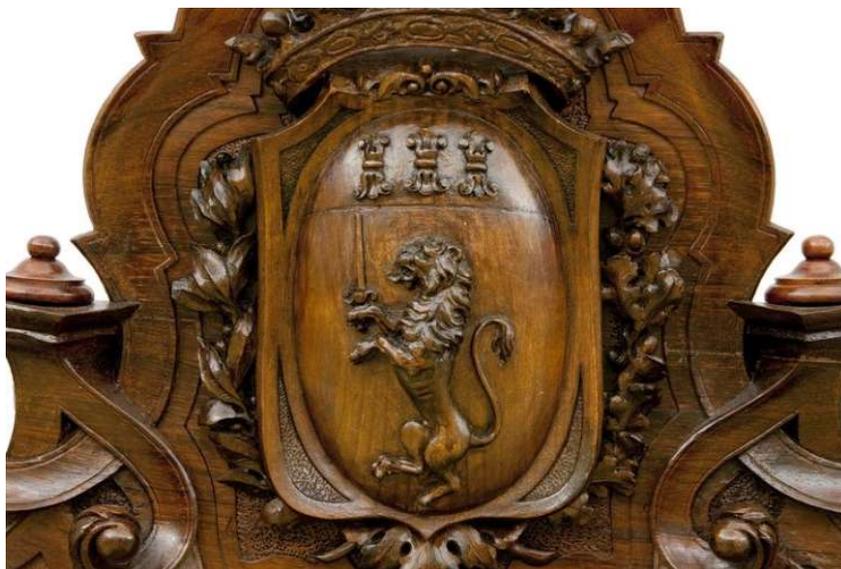
Particolare con lo stemma cittadino

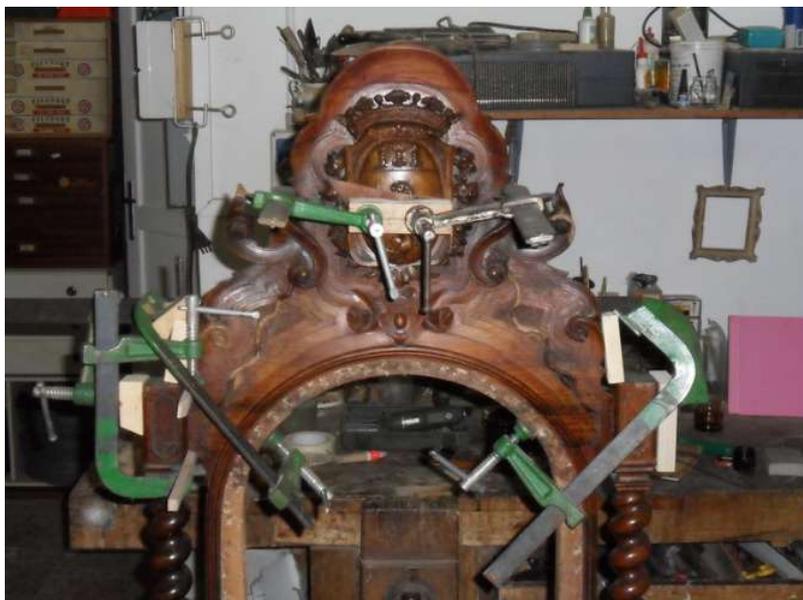
fissaggio stemma e parti schienale

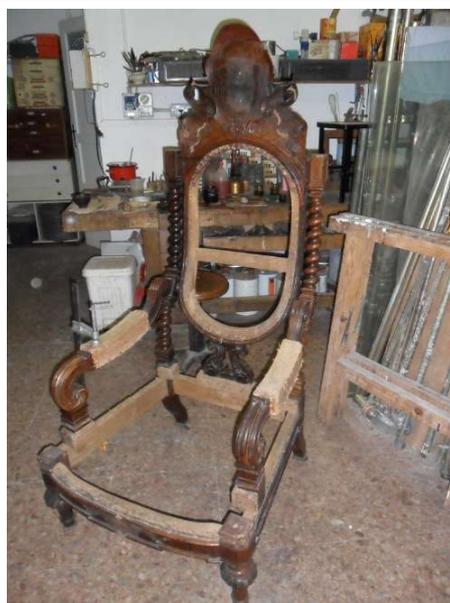
fissaggio bracciolo

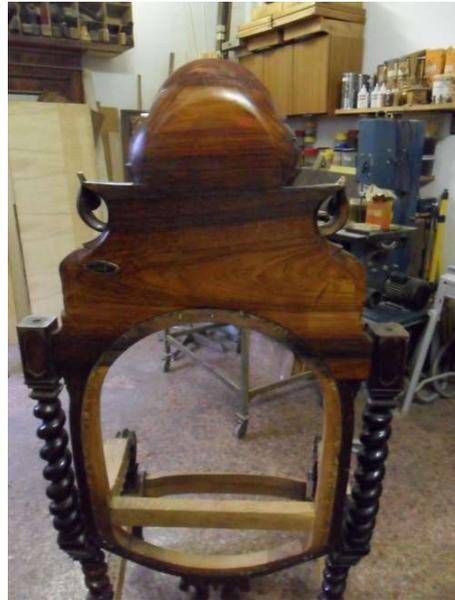
patinatura innesto schienale

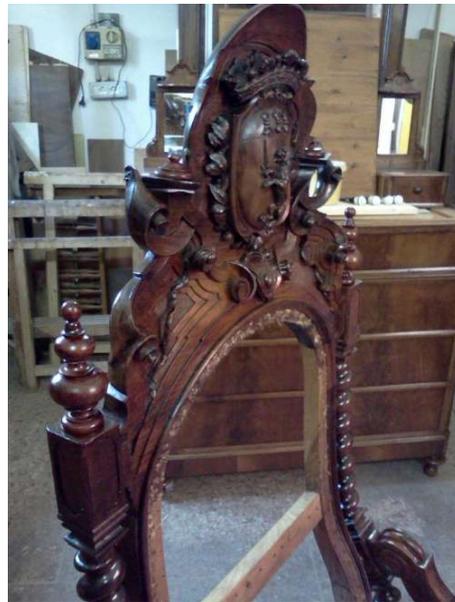
pinnacoli borchie inserite

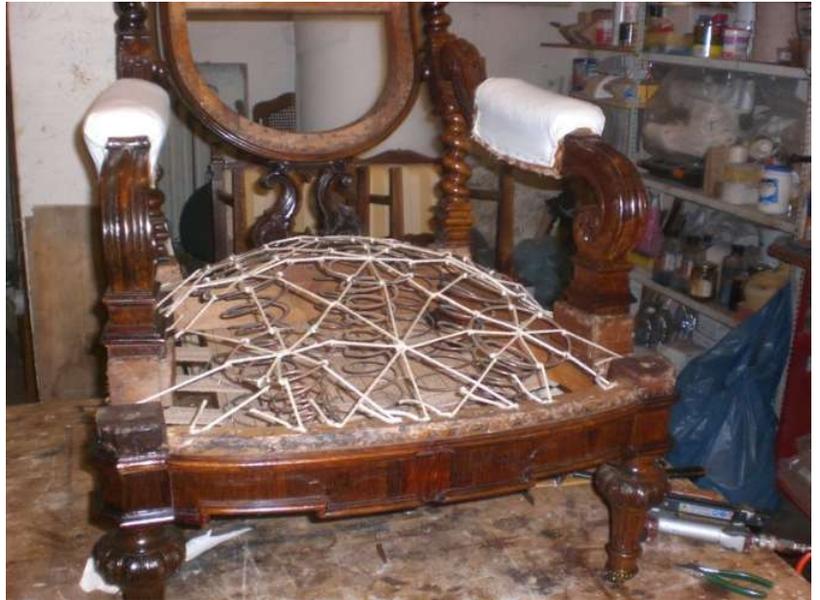
consolidamento della seduta prima del montaggio delle nuove tappezzerie

1° fase: L'imbottitura è stata fatta a strati; primo strato capecchia, secondo strato crina animale. Le molle sono in rame a otto giri in buono stato pertanto si possono riutilizzare. Le cinghie iuta sono da sostituire in quanto sono usurate. La tela iuta e lo spago che legano le molle sono da sostituire per l'usura, inoltre ho riscontrato un difetto sulla vecchia legatura delle molle che è stata eseguita solo 4 volte anziché otto. Le vecchie borchie non si recuperano in quanto essendo di latta, si rompono nel toglierle. 2° fase: Consiste nel montare le cinghie di iuta dove appoggiano le molle di rame. Vengono montate le varie tele bianche sia nello schienale che nel sedile, poi si rimontano le imbottiture originali con le varie tele bianche e per ultimo la stoffa con borchie e bordino.

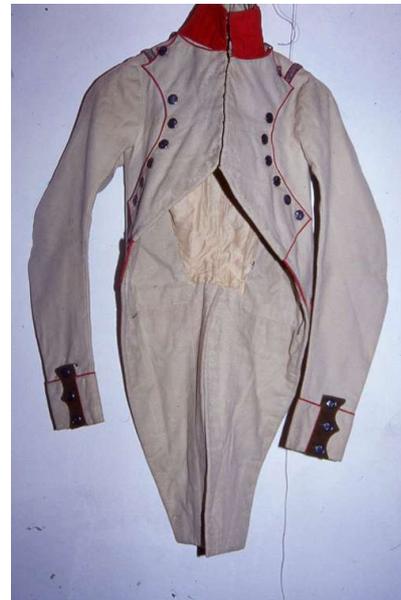
prima del restauro
