CD	CODICI	
TSK	Tipo scheda	BDR
NCT	CODICE UNIVOCO	
NCTN	Numero	2009-251
INT	Intervento	Restauro di dipinti, bandi e disegni
AM	RIFERIMENTI AMMINISTRATIVI	
AMD	ATTO DI AFFIDAMENTO LAVORI	
AMR	RIFERIMENTI AMMINISTRATIVI	
AMRL	Legge	L.R. 18/2000
AMRP	Piano di riferimento	2008
LC	LOCALIZZAZIONE GEOGRAFICO-AMMINISTRATIVA	
PVC	LOCALIZZAZIONE GEOGRAFICO-AMMINISTRATIVA	
PVCP	Provincia	RA
PVCC	Comune	Faenza

PVCN Sede Museo del Risorgimento e dell'Età Contemporanea

OGTS Soggetto/ Titolo Autoritratto di Michele Chiarini

intervento di deacidificazione e conservazione di n. 20 documenti (incisioni, bandi e disegni di misure diverse) di epoca napoleonica e risorgimentale

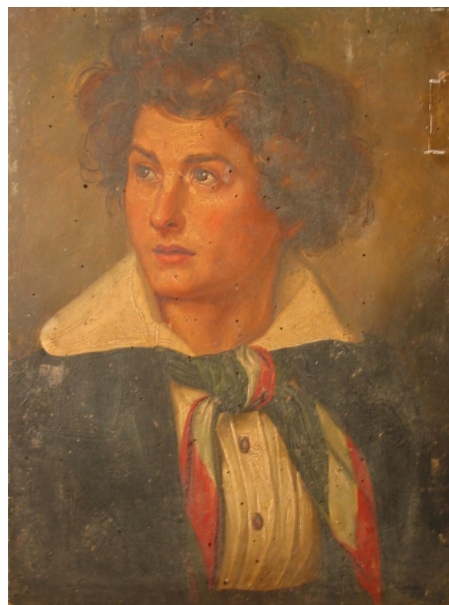
Il dipinto è realizzato su un supporto ligneo costituito da una unica asse di legno STATO DI CONSERVAZIONE presentava due lievi fessurazioni verticali e tracce consistenti di vecchi attacchi xilofagi. Sulla superficie pittorica non si rilevavano tracce di restauri precedenti, ma diffusi depositi di polvere, una marcata ossidazione della vernice originale, piccole cadute di colore (in particolare lungo il bordo inferiore ed ai lati della fessurazione inferiore), graffi e scalfitture. Piccole tracce di colore rosso, non ben identificato, comparivano nell'angolo superiore sinistro.

Autoritratto (?) di Michele Chiarini prima del restauro

OGTS	Soggetto/ Titolo	Achille Laderchi
MTC	Materia e tecnica	tela/ pittura a olio
RE	INTERVENTO DI RESTAURO	
RES	RESTAURO	
RESR	Relazione tecnica finale	<p>Autoritratto (?) di Michele Chiarini DISINFESTAZIONE Il supporto ligneo è stato trattato con operazione di disinfestazione preventiva. PRECONSOLIDAMENTO Fissaggi localizzati della pellicola pittorica e della preparazione al supporto ligneo sono stati effettuati con colla animale applicata mediante termocauterio. Dalla superficie pittorica è stata rimossa la polvere ed è stata alleggerita la vernice ingiallita. Gli impacchi pulenti sono stati rimossi mediante tamponcini con White Spirit.</p> <p>STUCCATURA delle lacune della preparazione e dei fori provocati dagli insetti xilofagi è stata effettuata mediante stucco a base di gesso da doratore e colla di coniglio. Il ritocco pittorico delle lacune stuccate e dei graffi sul colore è stata realizzata mediante velature con colori ad acquerello. Per la verniciatura finale della superficie si è utilizzata una vernice satinata semimatt a base di Mastice, applicata a pennello. Ritratto di Francesco Laderchi</p> <p>PULITURA Rimozione del documento cartaceo e eliminazione delle toppe sul retro della tela. Il retro è stato ripulito dalla polvere e dai residui di colla mediante pulitura meccanica a bisturi ed aspirazione. Dopo l'appianamento delle deformazioni della tela, mediante stiratura dal retro, si è proceduto con il risarcimento localizzato "filo a filo" delle piccole lacerazioni. Sui lati del dipinto sono state applicate quattro bande di pattina di lino, di armatura simile all'originale. L'incollaggio è stato realizzato mediante Beva Film. Dopo lo smontaggio della tela il telaio ligneo ha evidenziato sul lato interno numerose imperfezioni.</p> <p>STUCCATURA rimaste sono state rimosse e sostituite con stucco preparato con polvere di legno e resina acrilica in soluzione acquosa. DISINFESTAZIONE Il telaio è stato disinfestato mediante applicazione di permetrina in solvente, in soluzione al 2,5% in solvente organico applicata a pennello, aggiungendo Paraloid al 3%, con funzione di consolidante. Eliminata la velinatura protettiva, la tela è stata ritensionata sul telaio restaurato, inchiodando i bordi con sellerine. Dalla superficie pittorica è stata rimossa la polvere ed è stata alleggerita la vernice ingiallita. La stesura sottile della pellicola pittorica ha richiesto una pulitura molto delicata con una emulsione cerosa con PH lievemente basico e rimuovendo gli impacchi mediante tampone con White Spirit. Le lacune della sottile preparazione sono state stuccate con gesso da doratore e colla di coniglio; il ritocco pittorico è stato</p>

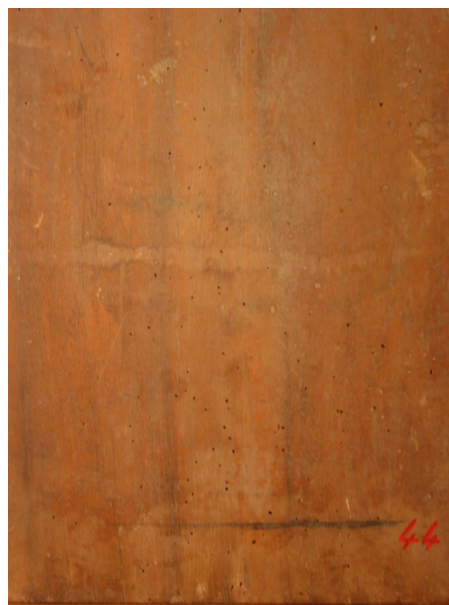
retro prima del restauro

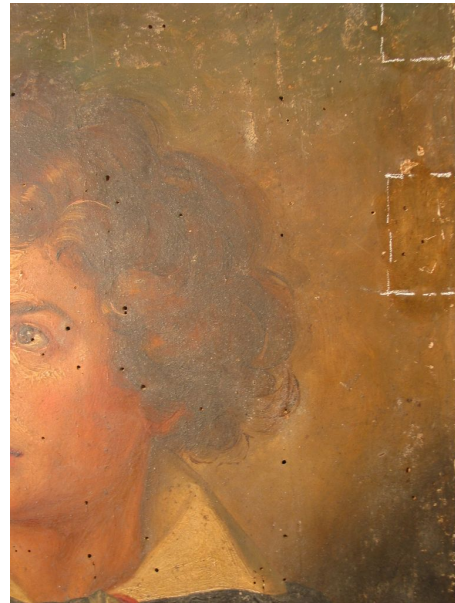
FTAY Didascalia prove di pulitura

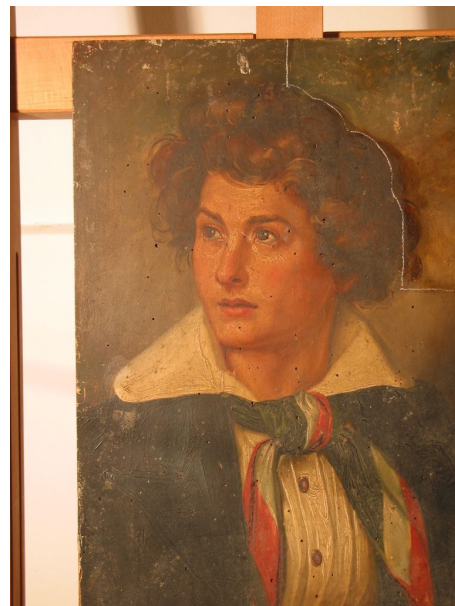
FTAY Didascalia prove di pulitura

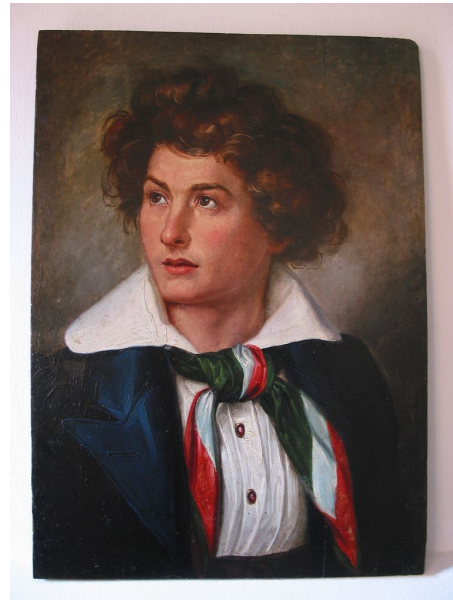
FTAY Didascalia dopo il restauro

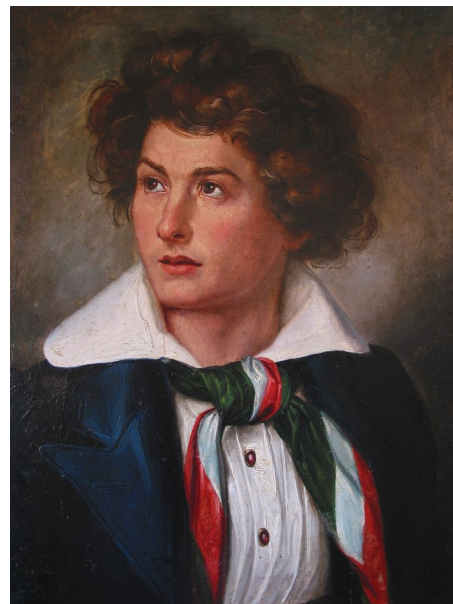
FTAY Didascalia dopo il restauro

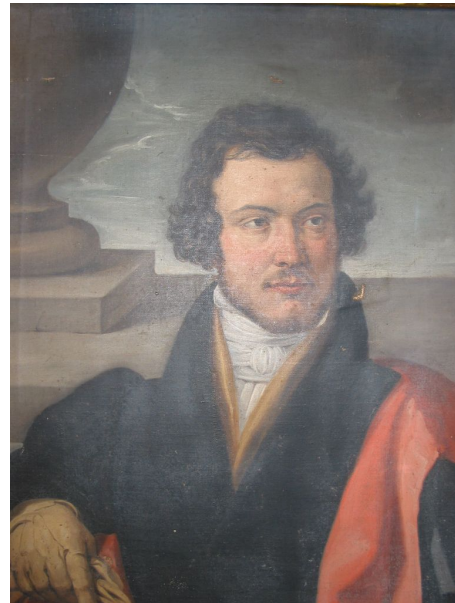
FTAY Didascalia prima del restauro

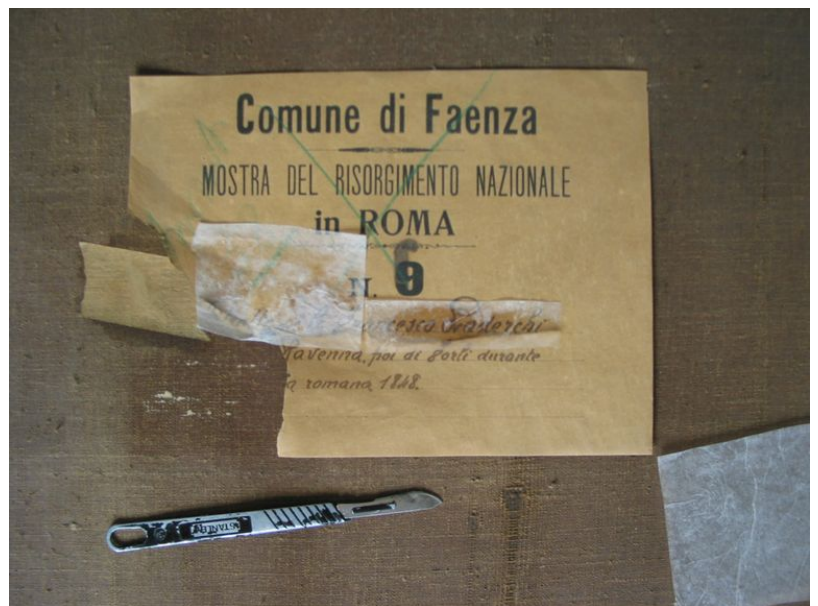
3 documenti distaccati dal verso dei dipinti I tre documenti cartacei si presentavano prima dell'intervento, incollati sul verso di due dipinti ottocenteschi conservati presso il museo del Risorgimento di Faenza. Un foglio di dimensioni 15x20 cm. circa, in carta macchina di colore giallo con scritte a stampa e a mano (inchiostro metallogallico) era applicato sul verso del dipinto più grande, raffigurante il "Ritratto di Francesco Lederchi" mentre i restanti due documenti (uno pressoché identico al precedente, il secondo costituito da una lettera manoscritta molto deteriorata), erano conservati fissati alla tela del dipinto "Ritratto di Achille Laderchi". Prima di intraprendere il distacco dei documenti dalla tela si è proceduto con il rinforzo delle aree più fragili (corrispondenti nella maggior parte dei casi alle scritte) con velo precollato di Primal AC 33 applicato a caldo e con solvente. La loro separazione dalla tela è stata eseguita a secco con bisturi non essendo possibile intervenire con un eventuale umidificazione per allentare i legami della colla con la tela. I due documenti su carta gialla erano stati fissati con una colla molto simile di origine vegetale (colla di farina) mentre la lettera era stata fatta aderire alla tela (molto probabilmente in un momento diverso rispetto i foglietti gialli) con una colla animale (colla di pelle) applicata in grande quantità tanto da creare grosse tensioni nel documento. Il distacco di quest'ultimo ha rivelato sul verso la presenza di un disegno quasi completamente inglobato dalla colla. In seguito si è proceduto con la pulitura del verso dei documenti asportando i resti del collante con cataplasma di Tylose MH300p rimosso successivamente con bisturi e tampone. Durante la pulitura del verso della lettera è stata mantenuta la colla sul disegno per evitarne la rimozione essendo questo inglobato all'interno della stessa. Si è quindi proceduto al fissaggio della colla che lo inglobava con Tylose e Klucel G applicati prima a spruzzo in seguito a pennello in soluzione idroalcolica. Quindi è stato

FTAY Didascalia I documenti incollati sul retro tela

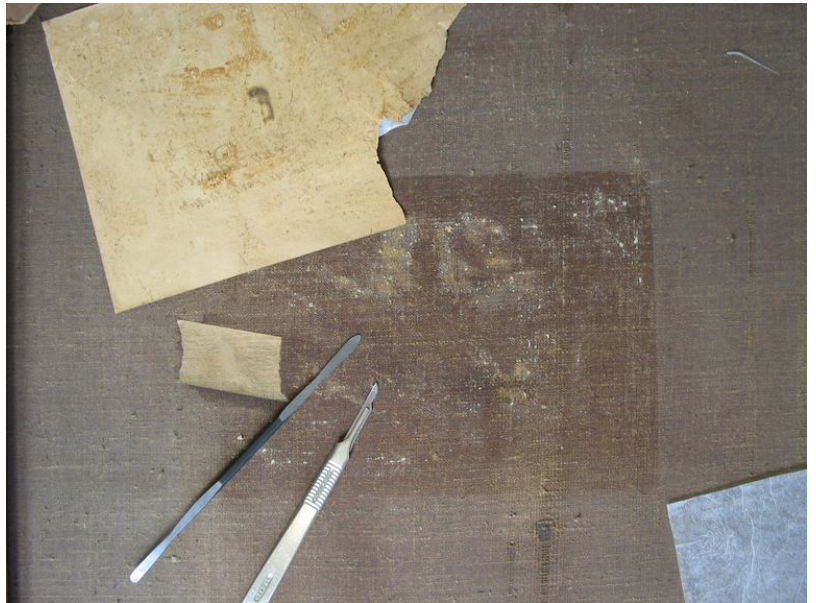
I documenti incollati sul retro tela

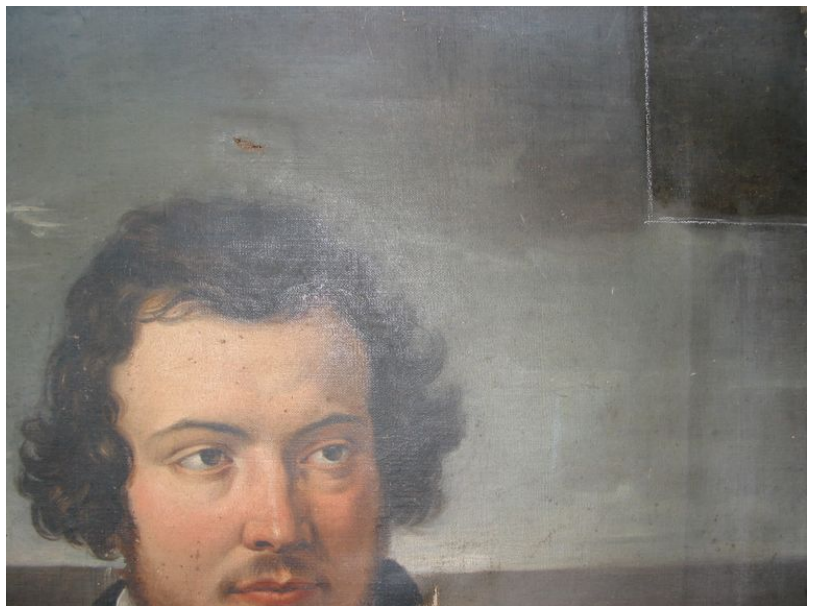
Il dipinto si presentava in prima tela, pur avendo subito un precedente restauro con l'applicazione sul retro della tela di due "toppe" di carta. L'applicazione dei rettangoli cartacei mediante colla animale, aveva provocato impronte in rilievo visibili sulla superficie del dipinto. Sul retro era incollato un documento cartaceo (in parte lacunoso) attestante la partecipazione dell'opera alla Mostra Nazionale in Roma. Il telaio ligneo, originale a espansione angolare, mostrava incastri angolari molto aperti con la presenza di numerosi attacchi xilofagi e in generale uno stato di conservazione mediocre. Realizzato con legno grezzo (alberaccio?), conservava ancora sette delle otto biette angolari. Il supporto in tela, ad armatura fitta con preparazione di colore chiaro, sottile ed uniforme, di tipo industriale, mostrava deformazioni da inadeguato tensionamento. Le toppe cartacee erano poste in corrispondenza di due delle tre piccole lacerazioni (la terza era a destra del guanto). La tela era inchiodata al telaio mediante sottili chiodi a sezione circolare e testa piccola, ripiegati di lato, per circa 1 cm. I chiodi, molto arrugginiti, avevano provocato, in alcuni punti, la corrosione della tela sottostante. Sulla superficie pittorica si riscontravano solo piccole perdite di colore e preparazione in corrispondenza delle toppe sul retro e della battuta del telaio. La vernice

Particolare a luce radente, con prova di pulitura; sono evidenti le impronte del telaio e dei rettangoli incollati sul retro

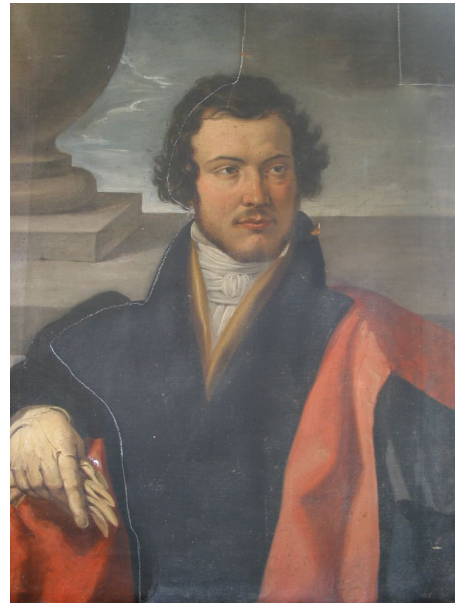
FTAY Didascalia Particolari durante la pulitura

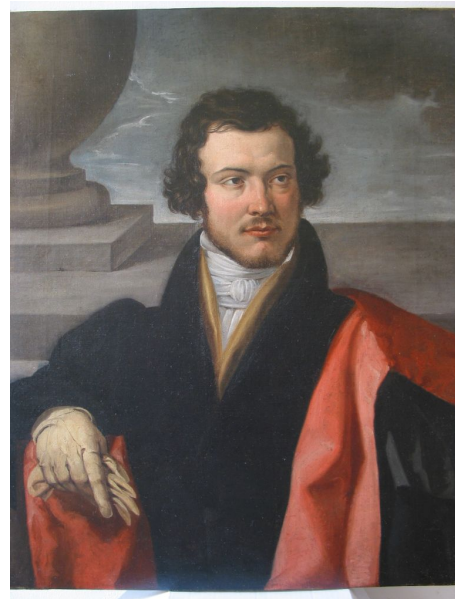
FTAY Didascalia Fronte dopo il restauro

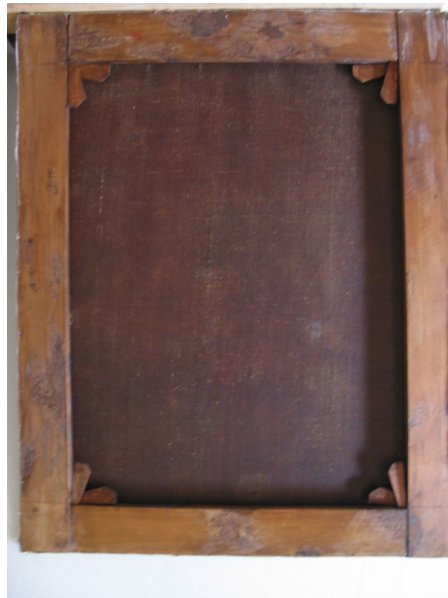
retro dopo il restauro
