CD	CODICI	
TSK	Tipo scheda	BDR
NCT	CODICE UNIVOCO	
NCTN	Numero	2009-251
INT	Intervento	Restauro di dipinti, bandi e disegni
AM	RIFERIMENTI AMMINISTRATIVI	
AMD	ATTO DI AFFIDAMENTO LAVORI	
AMR	RIFERIMENTI AMMINISTRATIVI	
AMRL	Legge	L.R. 18/2000
AMRP	Piano di riferimento	2008
LC	LOCALIZZAZIONE GEOGRAFICO-AMMINISTRATIVA	
PVC	LOCALIZZAZIONE GEOGRAFICO-AMMINISTRATIVA	
PVCP	Provincia	RA
PVCC	Comune	Faenza

PVCN Sede Museo del Risorgimento e dell'Età Contemporanea

OGTS Soggetto/ Titolo Autoritratto di Michele Chiarini

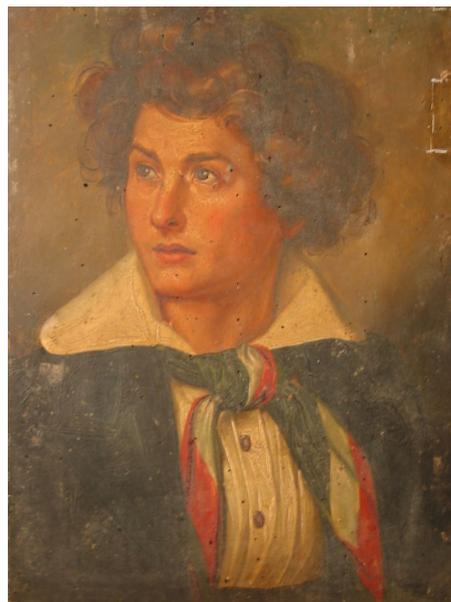
Il dipinto è realizzato su un supporto ligneo costituito da una unica asse di legno STATO DI CONSERVAZIONE presentava due lievi fessurazioni verticali e tracce consistenti di vecchi attacchi xilofagi. Sulla superficie pittorica non si rilevavano tracce di restauri precedenti, ma diffusi depositi di polvere, una marcata ossidazione della vernice originale, piccole cadute di colore (in particolare lungo il bordo inferiore ed ai lati della fessurazione inferiore), graffi e scalfitture. Piccole tracce di colore rosso, non ben identificato, comparivano nell'angolo superiore sinistro.

Autoritratto (?) di Michele Chiarini prima del restauro

OGTS	Soggetto/ Titolo	Achille Laderchi
MTC	Materia e tecnica	tela/ pittura a olio
RE	INTERVENTO DI RESTAURO	
RES	RESTAURO	
RESR	Relazione tecnica finale	<p>Autoritratto (?) di Michele Chiarini DISINFESTAZIONE Il supporto ligneo è stato trattato con operazione di disinfestazione preventiva. PRECONSOLIDAMENTO Fissaggi localizzati della pellicola pittorica e della preparazione al supporto ligneo sono stati effettuati con colla animale applicata mediante termocauterio. Dalla superficie pittorica è stata rimossa la polvere ed è stata alleggerita la vernice ingiallita. Gli impacchi pulenti sono stati rimossi mediante tamponcini con White Spirit.</p> <p>STUCCATURA delle lacune della preparazione e dei fori provocati dagli insetti xilofagi è stata effettuata mediante stucco a base di gesso da doratore e colla di coniglio. Il ritocco pittorico delle lacune stuccate e dei graffi sul colore è stata realizzata mediante velature con colori ad acquerello. Per la verniciatura finale della superficie si è utilizzata una vernice satinata semimatt a base di Mastice, applicata a pennello. Ritratto di Francesco Laderchi</p> <p>PULITURA Rimozione del documento cartaceo e eliminazione delle toppe sul retro della tela. Il retro è stato ripulito dalla polvere e dai residui di colla mediante pulitura meccanica a bisturi ed aspirazione. Dopo l'appianamento delle deformazioni della tela, mediante stiratura dal retro, si è proceduto con il risarcimento localizzato "filo a filo" delle piccole lacerazioni. Sui lati del dipinto sono state applicate quattro bande di pattina di lino, di armatura simile all'originale. L'incollaggio è stato realizzato mediante Beva Film. Dopo lo smontaggio della tela il telaio ligneo ha evidenziato sul lato interno numerose imperfezioni.</p> <p>STUCCATURA rimaste sono state rimosse e sostituite con stucco preparato con polvere di legno e resina acrilica in soluzione acquosa. DISINFESTAZIONE Il telaio è stato disinfestato mediante applicazione di permetrina in solvente, in soluzione al 2,5% in solvente organico applicata a pennello, aggiungendo Paraloid al 3%, con funzione di consolidante. Eliminata la velinatura protettiva, la tela è stata ritensionata sul telaio restaurato, inchiodando i bordi con sellerine. Dalla superficie pittorica è stata rimossa la polvere ed è stata alleggerita la vernice ingiallita. La stesura sottile della pellicola pittorica ha richiesto una pulitura molto delicata con una emulsione cerosa con PH lievemente basico e rimuovendo gli impacchi mediante tampone con White Spirit. Le lacune della sottile preparazione sono state stuccate con gesso da doratore e colla di coniglio; il ritocco pittorico è stato</p>

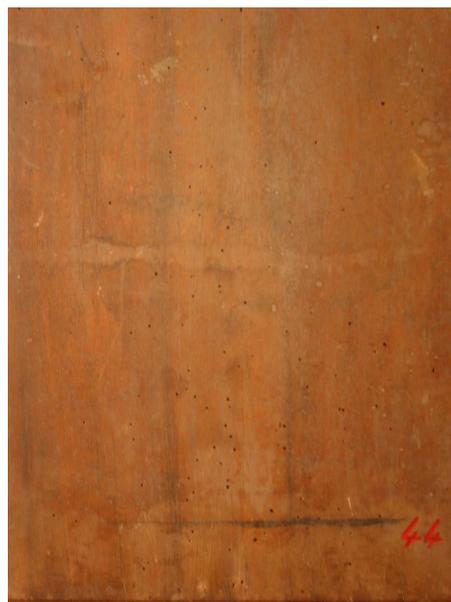
retro prima del restauro

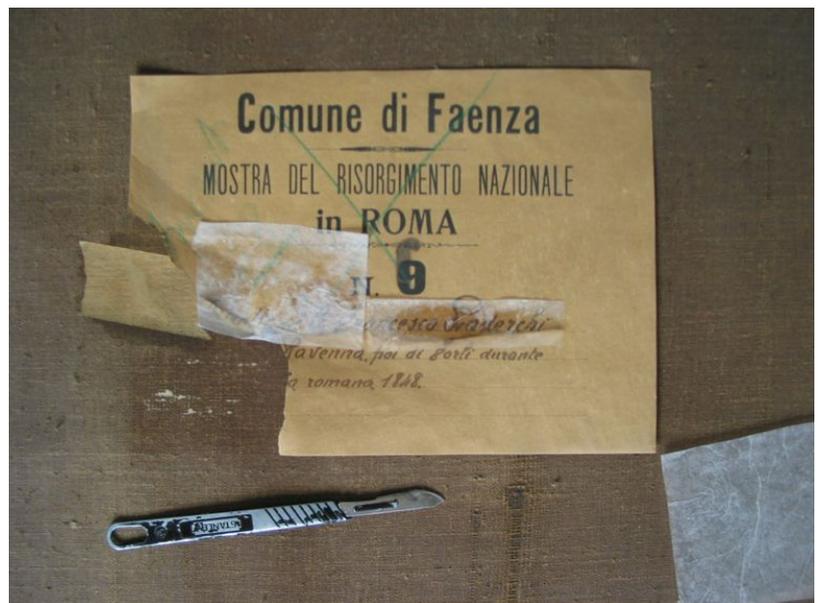
Il dipinto si presentava in prima tela, pur avendo subito un precedente restauro con l'applicazione sul retro della tela di due "toppe" di carta. L'applicazione dei rettangoli cartacei mediante colla animale, aveva provocato impronte in rilievo visibili sulla superficie del dipinto. Sul retro era incollato un documento cartaceo (in parte lacunoso) attestante la partecipazione dell'opera alla Mostra Nazionale in Roma. Il telaio ligneo, originale a espansione angolare, mostrava incastri angolari molto aperti con la presenza di numerosi attacchi xilofagi e in generale uno stato di conservazione mediocre. Realizzato con legno grezzo (alberaccio?), conservava ancora sette delle otto biette angolari. Il supporto in tela, ad armatura fitta con preparazione di colore chiaro, sottile ed uniforme, di tipo industriale, mostrava deformazioni da inadeguato tensionamento. Le toppe cartacee erano poste in corrispondenza di due delle tre piccole lacerazioni (la terza era a destra del guanto). La tela era inchiodata al telaio mediante sottili chiodi a sezione circolare e testa piccola, ripiegati di lato, per circa 1 cm. I chiodi, molto arrugginiti, avevano provocato, in alcuni punti, la corrosione della tela sottostante. Sulla superficie pittorica si riscontravano solo piccole perdite di colore e preparazione in corrispondenza delle toppe sul retro e della battuta del telaio. La vernice

FTAY Didascalia I documenti incollati sul retro tela

RESR Relazione tecnica finale 3 documenti distaccati dal verso dei dipinti I tre documenti cartacei si presentavano prima dell'intervento, incollati sul verso di due dipinti ottocenteschi conservati presso il museo del Risorgimento di Faenza. Un foglio di dimensioni 15x20 cm. circa, in carta macchina di colore giallo con scritte a stampa e a mano (inchiostro metallogallico) era applicato sul verso del dipinto più grande, raffigurante il "Ritratto di Francesco Lederchi" mentre i restanti due documenti (uno pressoché identico al precedente, il secondo costituito da una lettera manoscritta molto deteriorata), erano conservati fissati alla tela del dipinto "Ritratto di Achille Laderchi". Prima di intraprendere il distacco dei documenti dalla tela si è proceduto con il rinforzo delle aree più fragili (corrispondenti nella maggior parte dei casi alle scritte) con velo precollato di Primal AC 33 applicato a caldo e con solvente. La loro separazione dalla tela è stata eseguita a secco con bisturi non essendo possibile intervenire con un eventuale umidificazione per allentare i legami della colla con la tela. I due documenti su carta gialla erano stati fissati con una colla molto simile di origine vegetale (colla di farina) mentre la lettera era stata fatta aderire alla tela (molto probabilmente in un momento diverso rispetto ai foglietti gialli) con una colla animale (colla di pelle) applicata in grande quantità tanto da creare grosse tensioni nel documento. Il distacco di quest'ultimo ha rivelato sul verso la presenza di un disegno quasi completamente inglobato dalla colla. In seguito si è proceduto con la pulitura del verso dei documenti asportando i resti del collante con cataplasma di Tylose MH300p rimosso successivamente con bisturi e tampone. Durante la pulitura del verso della lettera è stata mantenuta la colla sul disegno per evitarne la rimozione essendo questo inglobato all'interno della stessa. Si è quindi proceduto al fissaggio della colla che lo inglobava con Tylose e Klucel G applicati prima a spruzzo in seguito a pennello in soluzione idroalcolica. Quindi è stato

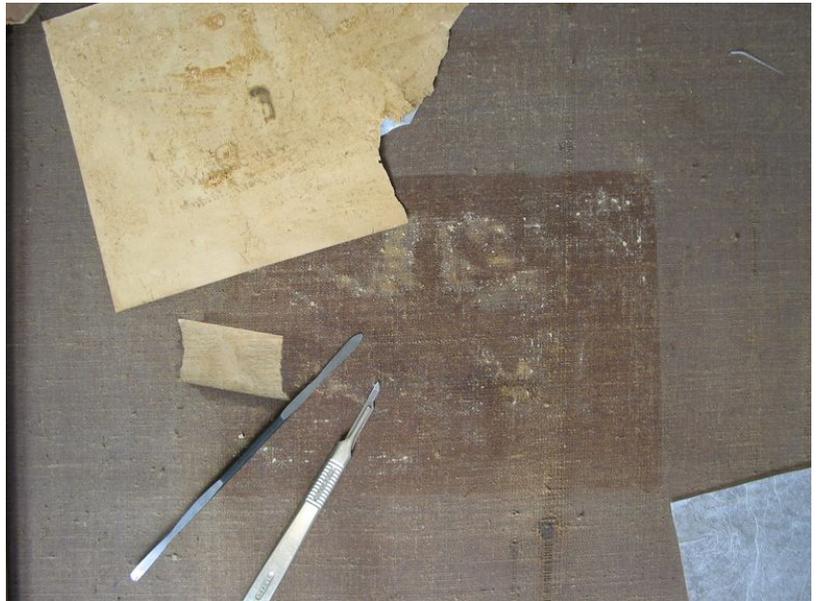
I documenti incollati sul retro tela

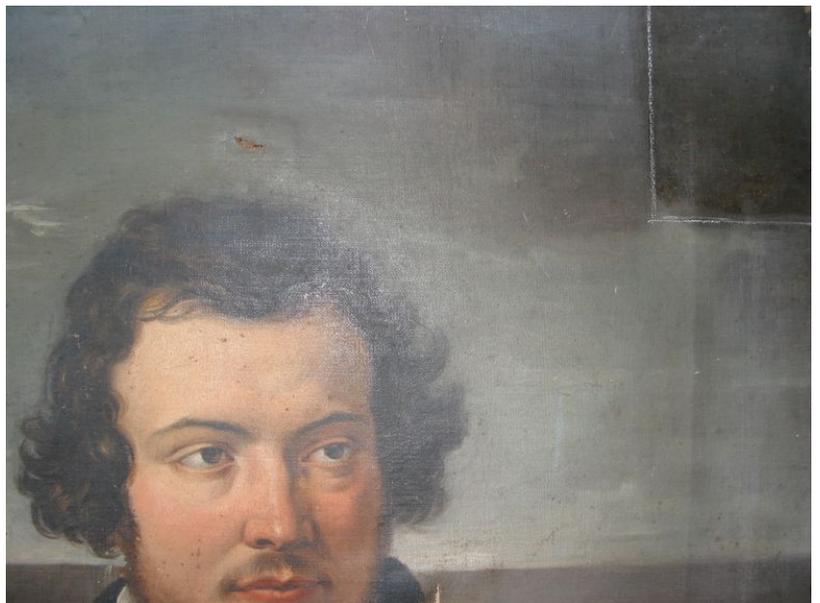
Particolare a luce radente, con prova di pulitura; sono evidenti le impronte del telaio e dei rettangoli incollati sul retro
