CD	CODICI	
TSK	Tipo scheda	BDR
NCT	CODICE UNIVOCO	
NCTN	Numero	2012-120
INT	Intervento	Restauro di una scultura
AM	RIFERIMENTI AMMINISTRATIVI	
AMD	ATTO DI AFFIDAMENTO LAVORI	
AMR	RIFERIMENTI AMMINISTRATIVI	
AMRL	Legge	L.R. 18/2000
AMRP	Piano di riferimento	2010
LC	LOCALIZZAZIONE GEOGRAFICO-AMMINISTRATIVA	
PVC	LOCALIZZAZIONE GEOGRAFICO-AMMINISTRATIVA	
PVCP	Provincia	RA
PVCC	Comune	Faenza

PVCN Sede Pinacoteca Comunale di Faenza

OGTS	Soggetto/ Titolo	Ritratto della bambina Titti Papini
OGTE	Sede	Pinacoteca Comunale di Faenza
MTC	Materia e tecnica	gesso
AUT	AUTORE	
AUTN	Nome scelto (autore)	Rambelli Domenico
AUTH	Sigla per citazione	S08/00002753
AO	PROGETTO DI RESTAURO	
AOF	ELEMENTI INFORMATIVI	
RE	INTERVENTO DI RESTAURO

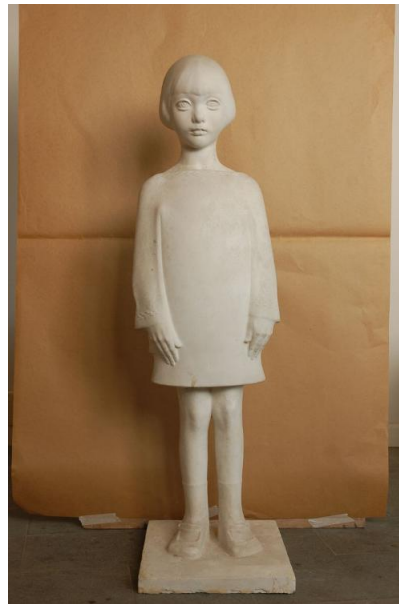
prima dell'intervento

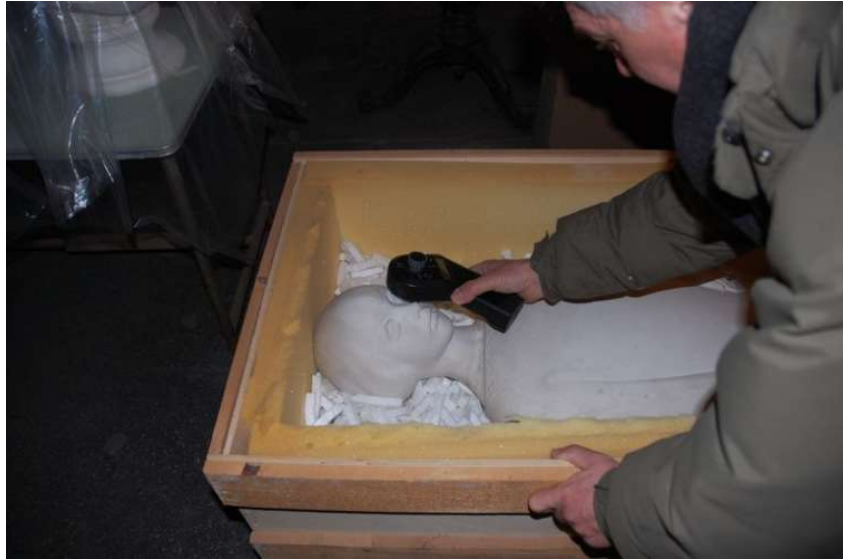
La scultura all'arrivo in laboratorio nella cassa predisposta per il trasporto

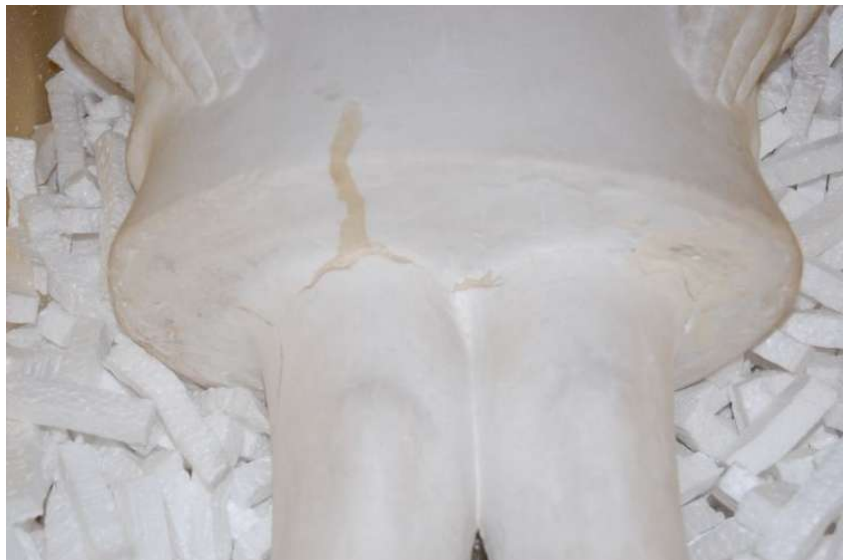
OG	OGGETTO	
OGT	OGGETTO	
OGTD	Oggetto	scultura
OGTO	Indicazioni sull'oggetto	<p>STATO DI CONSERVAZIONE in precarie condizioni: la sua staticità era compromessa da numerose fessurazioni localizzate sulle gambe e in particolar modo sulle caviglie. L'intera superficie era ingrigita da un leggero deposito di polvere. Erano poi visibili stuccature di crepe e fessurazioni, eseguite con un materiale che nel tempo era ingiallito. Sul retro della scultura erano visibili macchie scure e colature. La fragilità dell'opera, oltre che dalla estrema friabilità del materiale impiegato era data anche dalla sua conformazione, con testa e busto del personaggio sorretti da gambe piuttosto esili: per questo motivo abbiamo ritenuto necessario eseguire prima di ogni intervento una serie di valutazioni preliminari integrate anche dall'esecuzione di indagini radiografiche. Le radiografie hanno evidenziato all'interno l'esistenza di due ferri d'armatura lisci del diametro di 8-10 mm, i quali partono in parallelo dalla testa e attraverso il busto terminano in ciascuna gamba fino ai piedi del personaggio; dai piedi poi piegandosi a U risalgono lungo le gambe per terminare in prossimità delle ginocchia. Oltre a ciò, le radiografie evidenziano come il gesso che costituisce la scultura sia poco compatto e disomogeneo, con vuoti e cavità localizzati soprattutto nel busto. In prossimità del collo si nota una zona rettangolare chiara, spia di un probabile intervento di consolidamento. A una attenta osservazione, confermata poi da alcune misurazioni, si nota che la statua non è in asse con il basamento, ma risulta inclinata in avanti e in maniera lieve verso destra.</p>

particolari del degrado

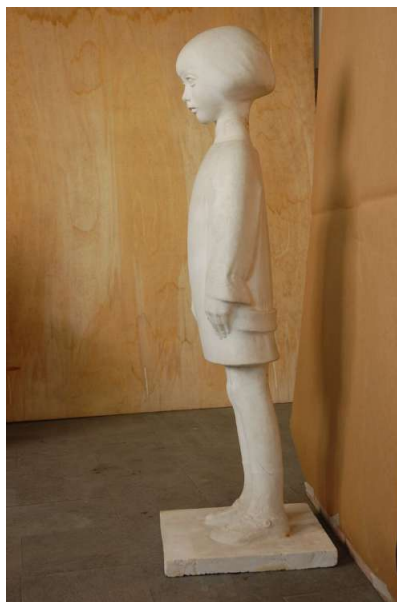
FTAY Didascalia prima dell'intervento

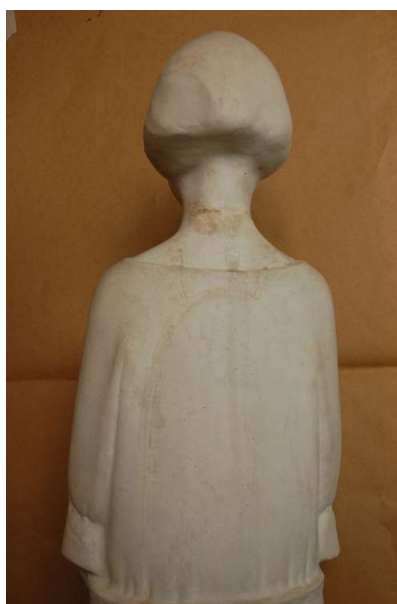
FTAY Didascalia prima dell'intervento

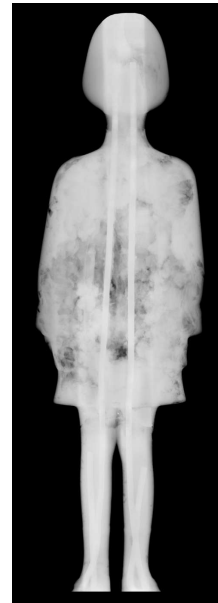
FTAY Didascalia radiografia

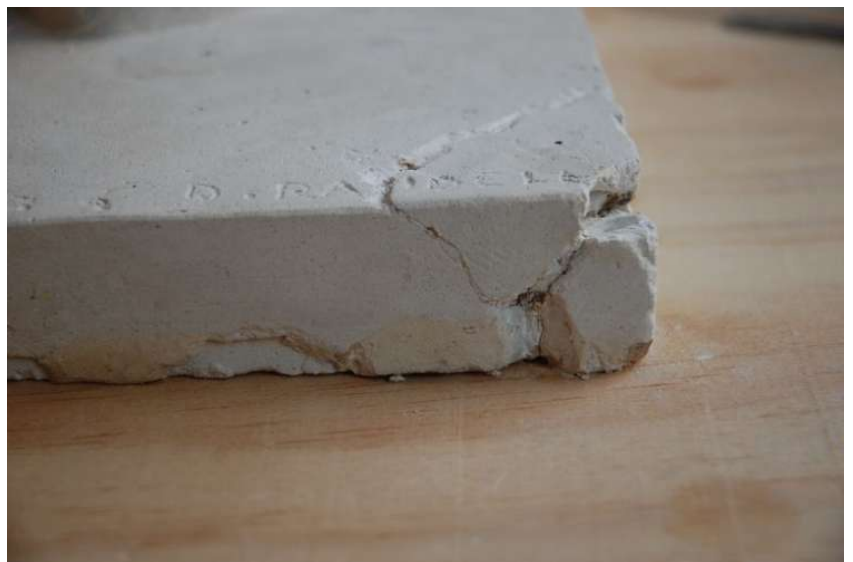
FTAY Didascalia basamento prima dell'integrazione

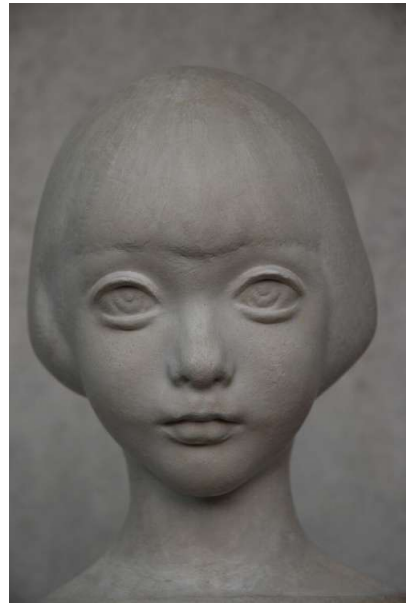
FTAY Didascalia dopo il restauro

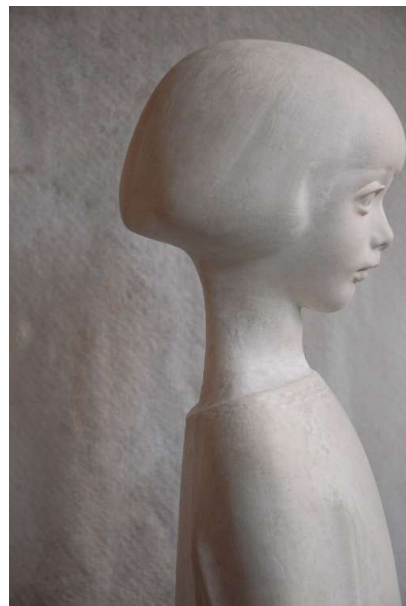
FTAY Didascalia dopo il restauro

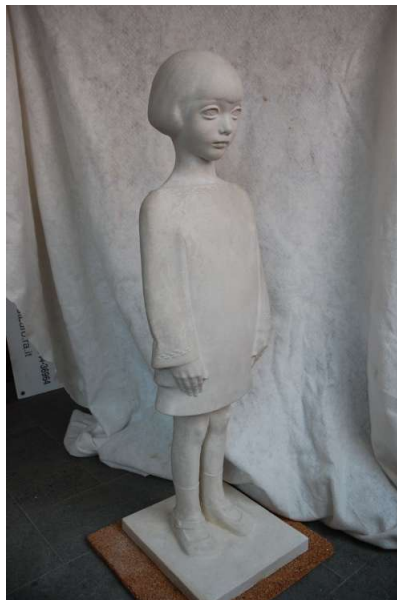
dopo il restauro
