CD	CODICI	
TSK	Tipo scheda	BDR
NCT	CODICE UNIVOCO	
NCTN	Numero	2012-120
INT	Intervento	Restauro di una scultura
AM	RIFERIMENTI AMMINISTRATIVI	
AMD	ATTO DI AFFIDAMENTO LAVORI	
AMR	RIFERIMENTI AMMINISTRATIVI	
AMRL	Legge	L.R. 18/2000
AMRP	Piano di riferimento	2010
LC	LOCALIZZAZIONE GEOGRAFICO-AMMINISTRATIVA	
PVC	LOCALIZZAZIONE GEOGRAFICO-AMMINISTRATIVA	
PVCP	Provincia	RA
PVCC	Comune	Faenza

PVCN Sede Pinacoteca Comunale di Faenza

OGTS	Soggetto/ Titolo	Ritratto della bambina Titti Papini
OGTE	Sede	Pinacoteca Comunale di Faenza
MTC	Materia e tecnica	gesso
AUT	AUTORE	
AUTN	Nome scelto (autore)	Rambelli Domenico
AUTH	Sigla per citazione	S08/00002753
AO	PROGETTO DI RESTAURO	
AOF	ELEMENTI INFORMATIVI	
RE	INTERVENTO DI RESTAURO

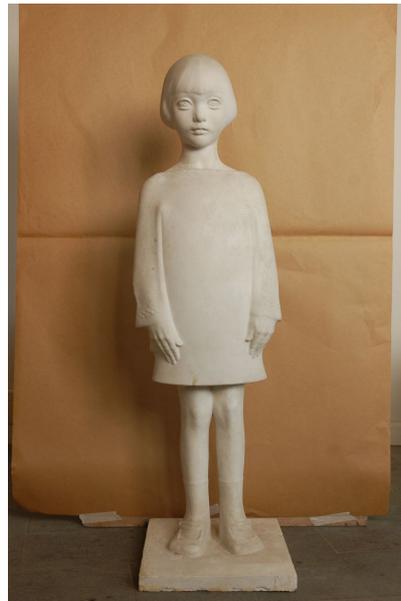
OG	OGGETTO	
OGT	OGGETTO	
OGTD	Oggetto	scultura
OGTO	Indicazioni sull'oggetto	<p>STATO DI CONSERVAZIONE in precarie condizioni: la sua staticità era compromessa da numerose fessurazioni localizzate sulle gambe e in particolar modo sulle caviglie. L'intera superficie era ingrigita da un leggero deposito di polvere. Erano poi visibili stuccature di crepe e fessurazioni, eseguite con un materiale che nel tempo era ingiallito. Sul retro della scultura erano visibili macchie scure e colature. La fragilità dell'opera, oltre che dalla estrema friabilità del materiale impiegato era data anche dalla sua conformazione, con testa e busto del personaggio sorretti da gambe piuttosto esili: per questo motivo abbiamo ritenuto necessario eseguire prima di ogni intervento una serie di valutazioni preliminari integrate anche dall'esecuzione di indagini radiografiche. Le radiografie hanno evidenziato all'interno l'esistenza di due ferri d'armatura lisci del diametro di 8-10 mm, i quali partono in parallelo dalla testa e attraverso il busto terminano in ciascuna gamba fino ai piedi del personaggio; dai piedi poi piegandosi a U risalgono lungo le gambe per terminare in prossimità delle ginocchia. Oltre a ciò, le radiografie evidenziano come il gesso che costituisce la scultura sia poco compatto e disomogeneo, con vuoti e cavità localizzati soprattutto nel busto. In prossimità del collo si nota una zona rettangolare chiara, spia di un probabile intervento di consolidamento. A una attenta osservazione, confermata poi da alcune misurazioni, si nota che la statua non è in asse con il basamento, ma risulta inclinata in avanti e in maniera lieve verso destra.</p>

prima dell'intervento

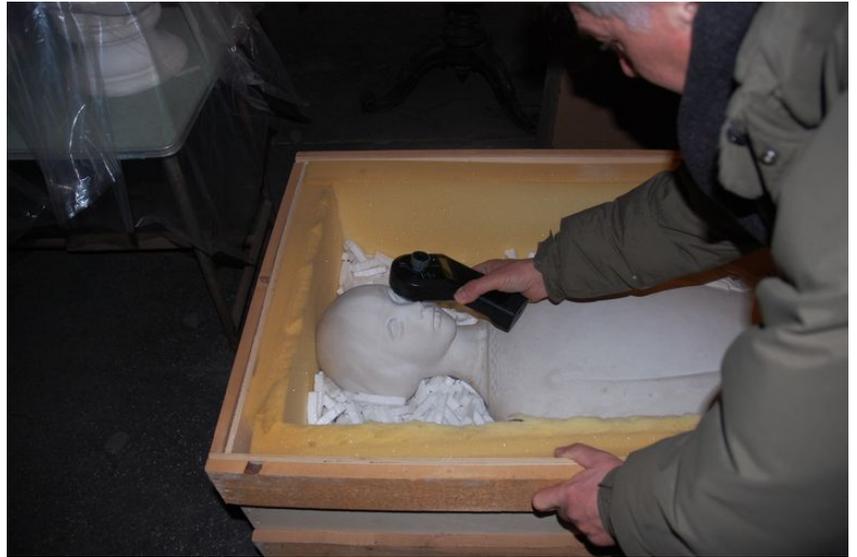
La scultura all'arrivo in laboratorio nella cassa predisposta per il trasporto

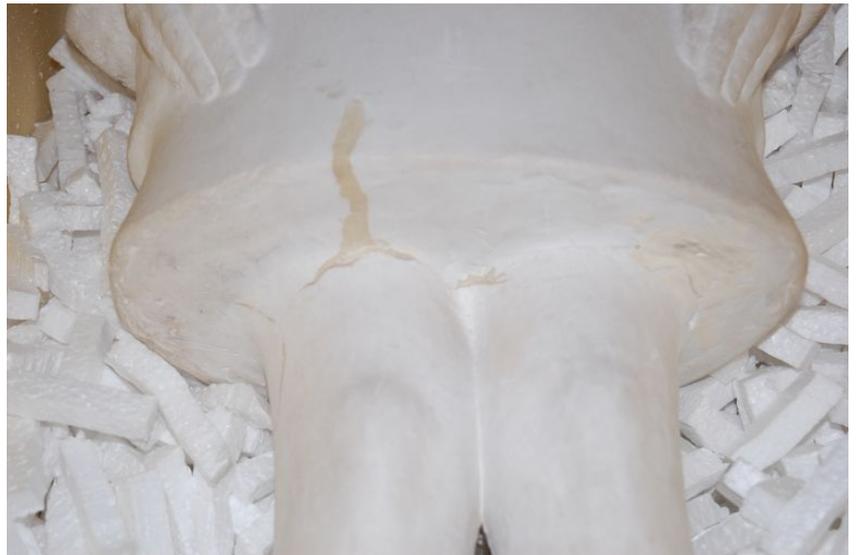
particolari del degrado

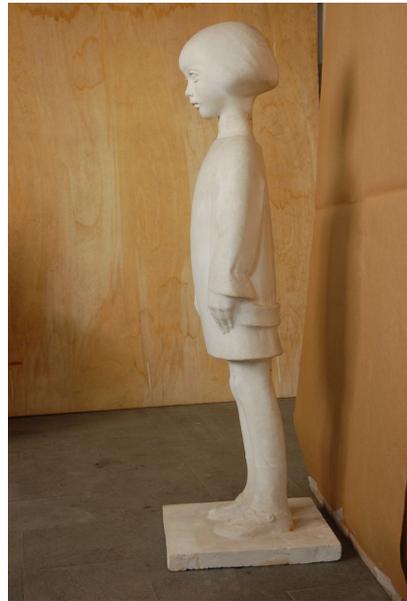
FTAY Didascalia prima dell'intervento

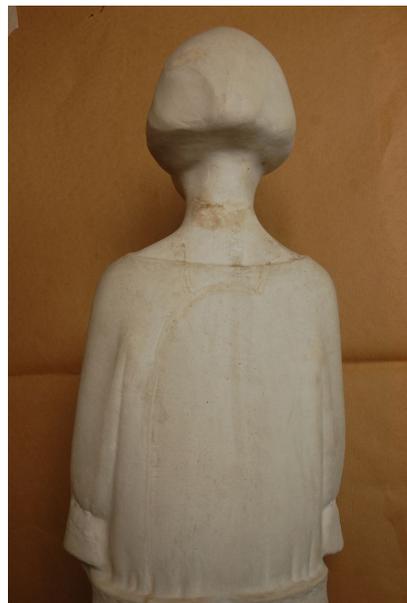
FTAY Didascalia prima dell'intervento

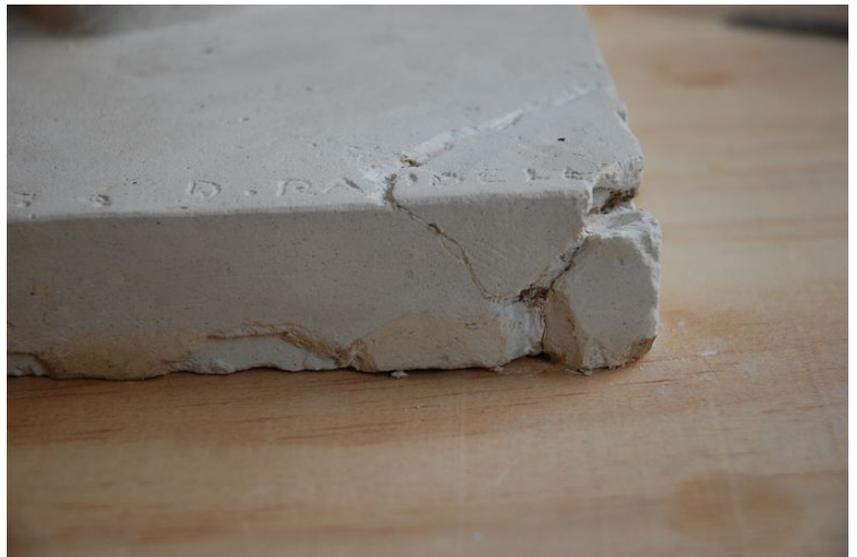
FTAY Didascalia basamento prima dell'integrazione

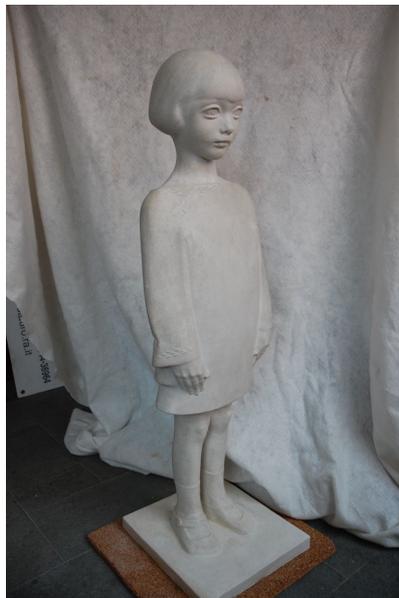
dopo il restauro
