CD	CODICI	
TSK	Tipo scheda	BDR
NCT	CODICE UNIVOCO	
NCTN	Numero	2012-120
INT	Intervento	Restauro di una scultura
AM	RIFERIMENTI AMMINISTRATIVI	
AMD	ATTO DI AFFIDAMENTO LAVORI	
AMR	RIFERIMENTI AMMINISTRATIVI	
AMRL	Legge	L.R. 18/2000
AMRP	Piano di riferimento	2010
LC	LOCALIZZAZIONE GEOGRAFICO-AMMINISTRATIVA	
PVC	LOCALIZZAZIONE GEOGRAFICO-AMMINISTRATIVA	
PVCP	Provincia	RA
PVCC	Comune	Faenza

OGTS	Soggetto/ Titolo	Ritratto della bambina Titti Papini
OGTE	Sede	Pinacoteca Comunale di Faenza
MTC	Materia e tecnica	gesso
AUT	AUTORE	
AUTN	Nome scelto (autore)	Rambelli Domenico
AUTH	Sigla per citazione	S08/00002753
AO	PROGETTO DI RESTAURO	
AOF	ELEMENTI INFORMATIVI	
RE	INTERVENTO DI RESTAURO

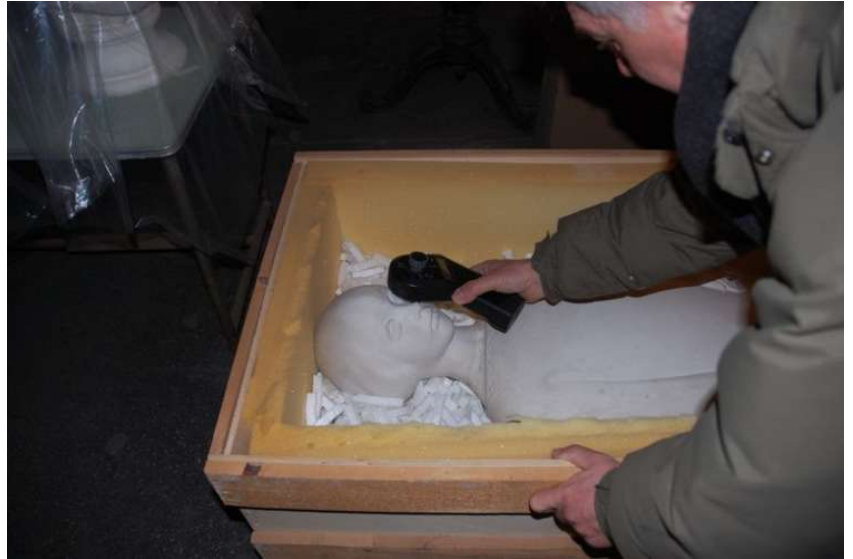
La scultura all'arrivo in laboratorio nella cassa predisposta per il trasporto

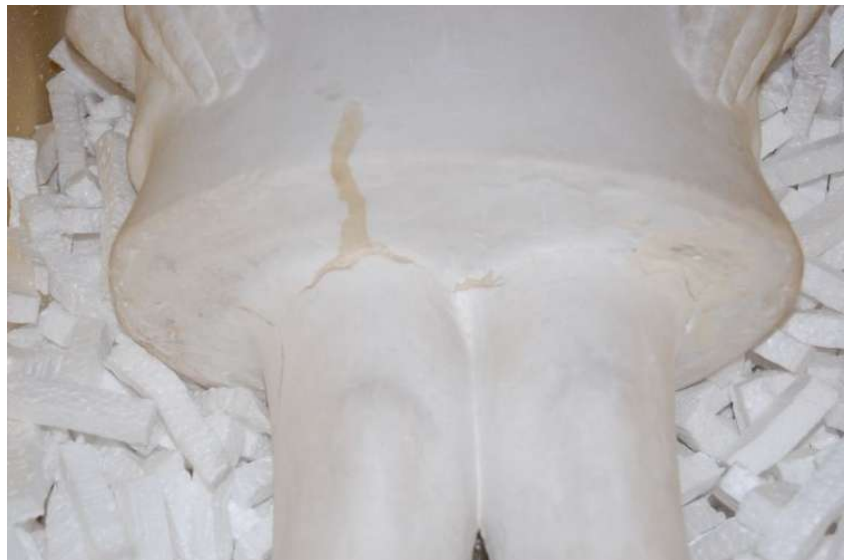
OG	OGGETTO	
OGT	OGGETTO	
OGTD	Oggetto	scultura
OGTO	Indicazioni sull'oggetto	<p>STATO DI CONSERVAZIONE in precarie condizioni: la sua staticità era compromessa da numerose fessurazioni localizzate sulle gambe e in particolar modo sulle caviglie. L'intera superficie era ingrigita da un leggero deposito di polvere. Erano poi visibili stuccature di crepe e fessurazioni, eseguite con un materiale che nel tempo era ingiallito. Sul retro della scultura erano visibili macchie scure e colature. La fragilità dell'opera, oltre che dalla estrema friabilità del materiale impiegato era data anche dalla sua conformazione, con testa e busto del personaggio sorretti da gambe piuttosto esili: per questo motivo abbiamo ritenuto necessario eseguire prima di ogni intervento una serie di valutazioni preliminari integrate anche dall'esecuzione di indagini radiografiche. Le radiografie hanno evidenziato all'interno l'esistenza di due ferri d'armatura lisci del diametro di 8-10 mm, i quali partono in parallelo dalla testa e attraverso il busto terminano in ciascuna gamba fino ai piedi del personaggio; dai piedi poi piegandosi a U risalgono lungo le gambe per terminare in prossimità delle ginocchia. Oltre a ciò, le radiografie evidenziano come il gesso che costituisce la scultura sia poco compatto e disomogeneo, con vuoti e cavità localizzati soprattutto nel busto. In prossimità del collo si nota una zona rettangolare chiara, spia di un probabile intervento di consolidamento. A una attenta osservazione, confermata poi da alcune misurazioni, si nota che la statua non è in asse con il basamento, ma risulta inclinata in avanti e in maniera lieve verso destra.</p>

particolari del degrado

La rimozione dei depositi di polvere e delle macchie giallastre è stata eseguita con impacchi assorbenti in silice micronizzata a base di EDTA al 3% in acqua distillata. Per asportare invece le colature e le macchie di colore più scuro sono stati utilizzati blandi solventi opportunamente testati. Le stuccature ingiallite sono state rimosse a bisturi e le crepe sono state nuovamente stuccate con gesso alabastrino. Dopo la pulitura si è proceduto con il consolidamento del manufatto, eseguito iniettando resina epossidica (Araldite AW 106) direttamente nelle fessurazioni presenti nelle gambe del personaggio, mentre nella zona di attaccatura tra le gambe e il busto è stata iniettata malta idraulica premiscelata (PLM A). Sulle macchie di impossibile rimozione, come quelle causate dall'ossido di ferro, si è optato per un abbassamento di tono con pigmentazione a tempera.

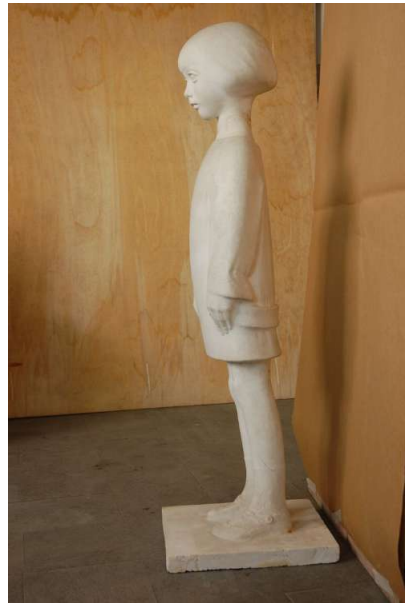
FTAY Didascalia prima dell'intervento

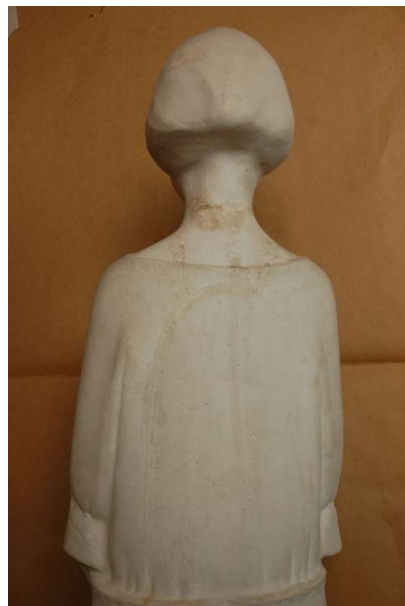
FTAY Didascalia prima dell'intervento

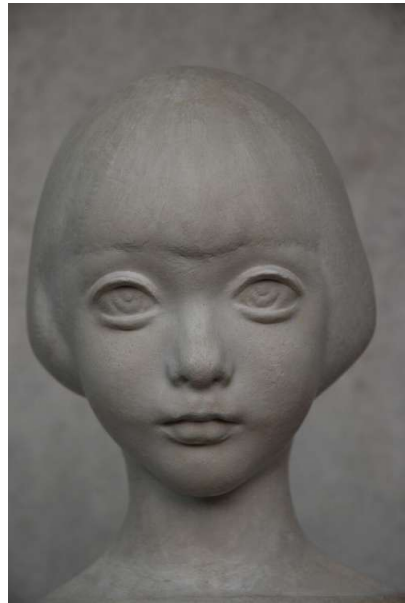
FTAY Didascalia dopo il restauro

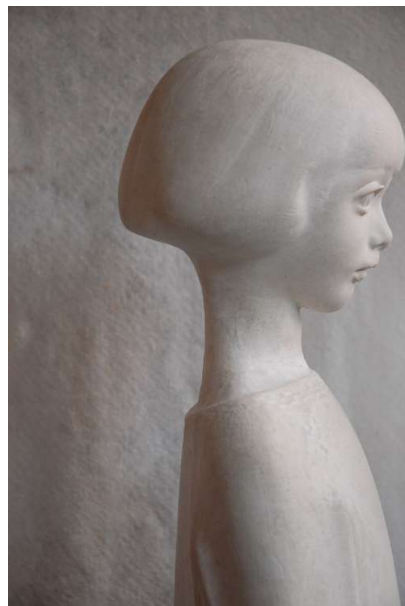
FTAY Didascalia dopo il restauro

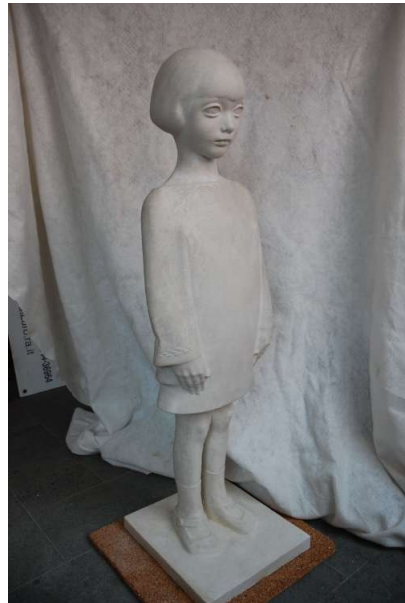
dopo il restauro
