ID Samira: 171896  
 Numero: 2005-086  
 Legge: L.R. 18/2000  
 Piano di riferimento: 2003

OGTS Soggetto/ Titolo La Deposizione

Relazione tecnica finale

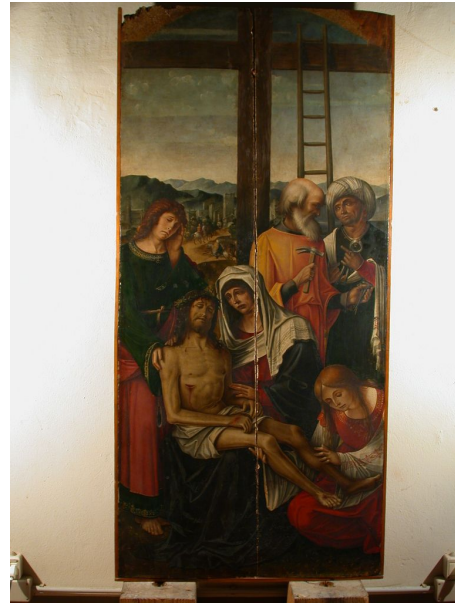
intero prima

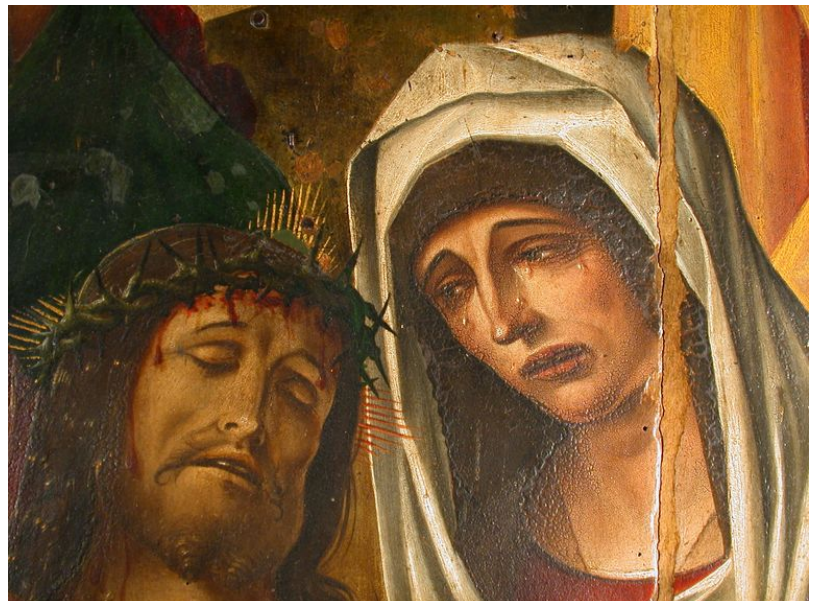
Particolare dei volti prima del restauro

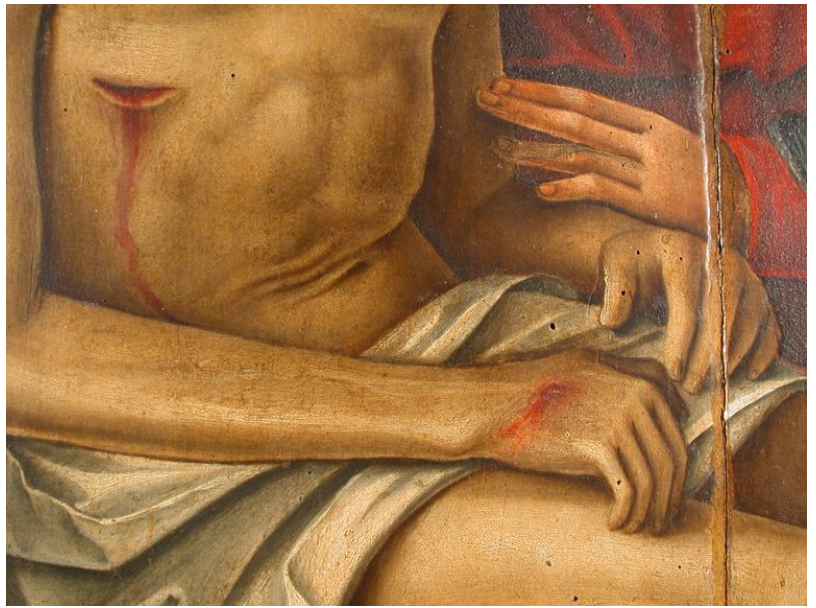
Particolare prima del restauro

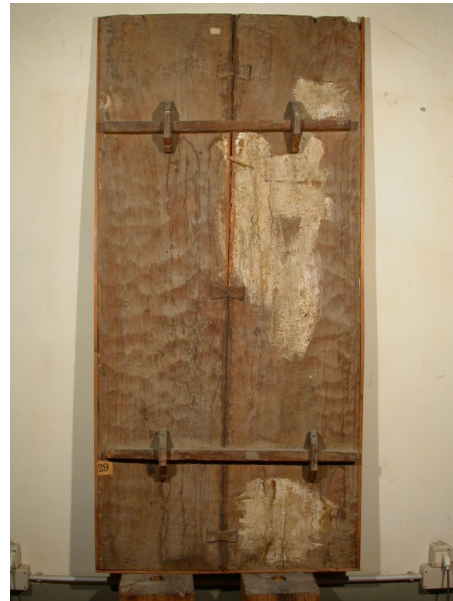
supporto prima del restauro

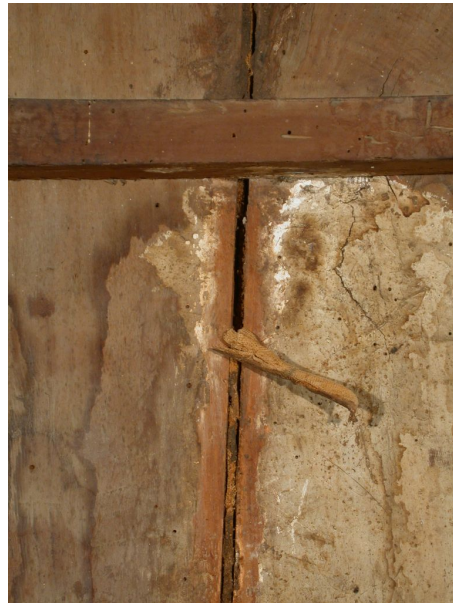
Supporto particolare della tela di rinzaffo

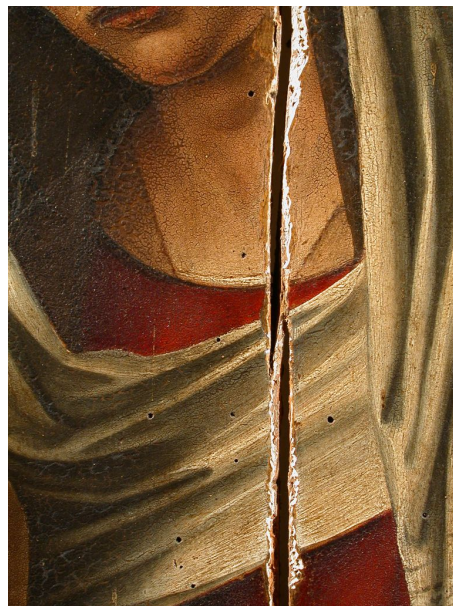
Particolare della lacerazione del supporto

PRECONSOLIDAMENTO protezione preventiva del colore, unione della commettitura con inserimento di segmenti lignei cuneiformi, sistemazione delle farfalle (evitandone possibilmente la sostituzione)  
DISINFESTAZIONE ricostruzione del profilo dell'angolo superiore eroso  
PULITURA della superficie dipinta  
STUCCATURA a gesso e colla delle piccole lacune  
INTEGRAZIONE PITTORICA Ad acquerello delle lacune, verniciatura finale della superficie.

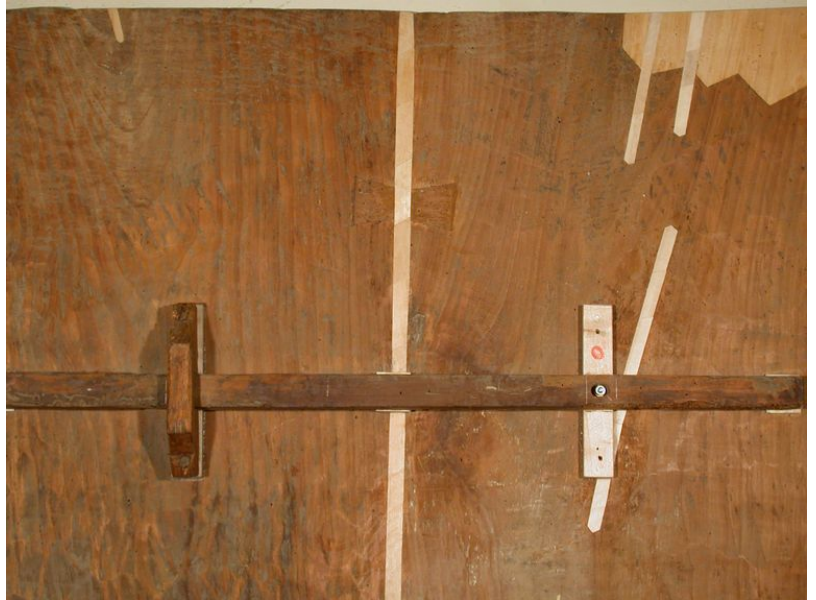
Particolare della traversa e ponticello

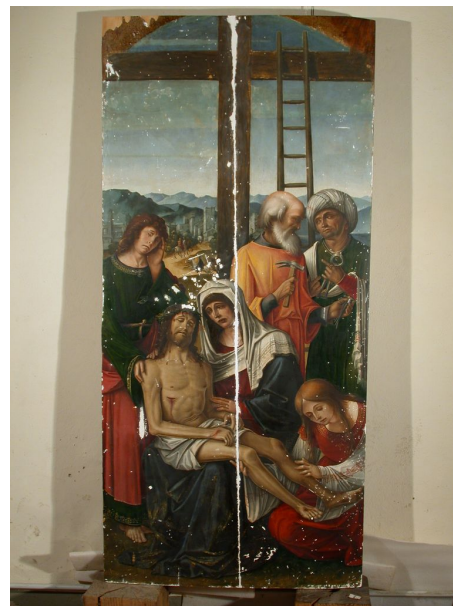
intero dopo stuccatura

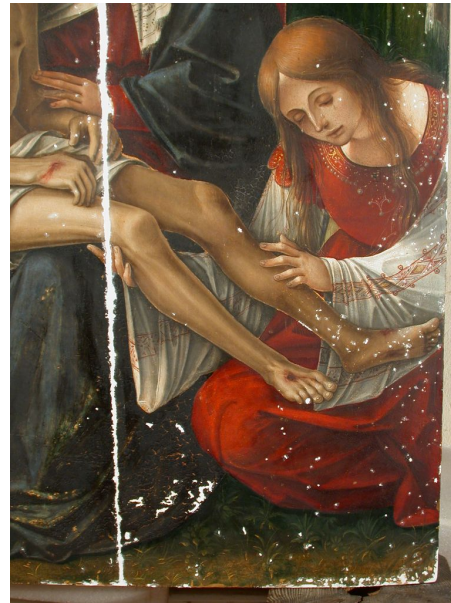
FTAY Didascalia Particolare dopo stuccatura

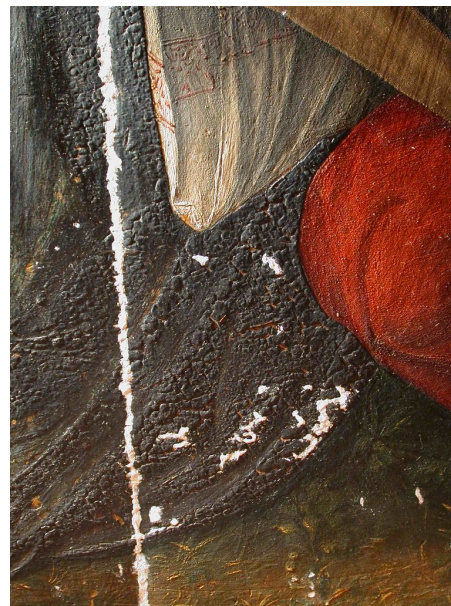
FTAY Didascalia Particolare degli stucchi in luce radente

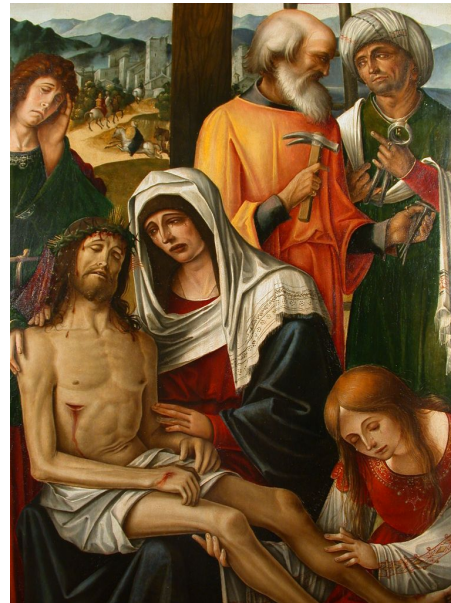
FTAY Didascalia Particolare dopo il restauro

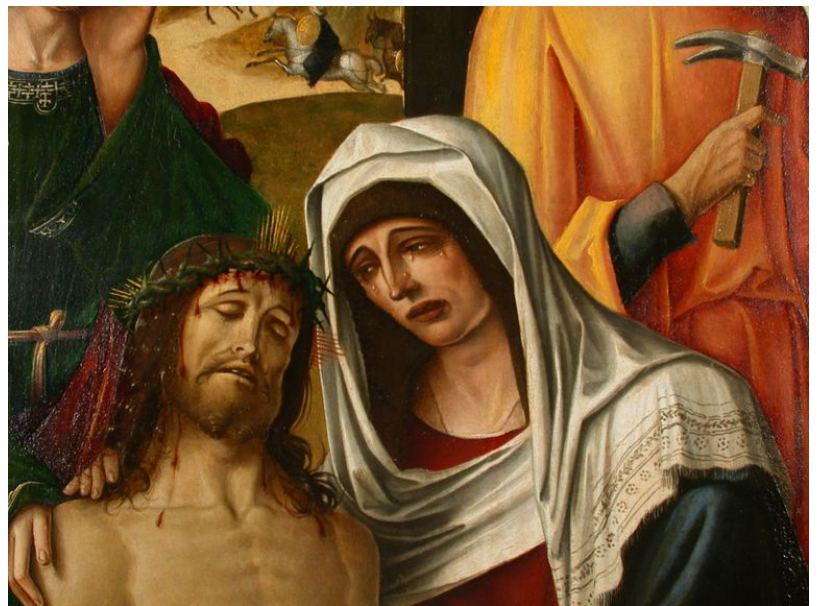
FTAY Didascalia Particolare Madonna e Cristo

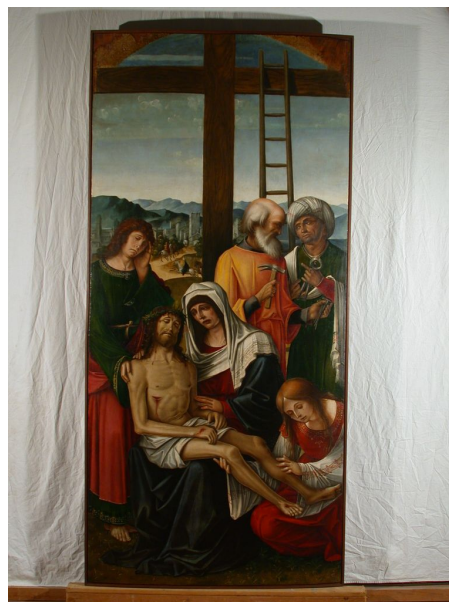
dopo il restauro
