ID Samira: 171898  
 Numero: 2005-086  
 Piano di riferimento: 2002

| CD | CODICI | |
|---|---|---|
| | Restauro di mobili | |
| PVCN | Sede | Villa Saffi |

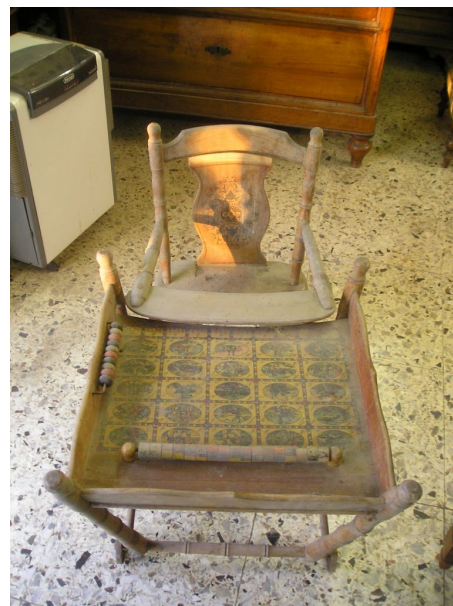
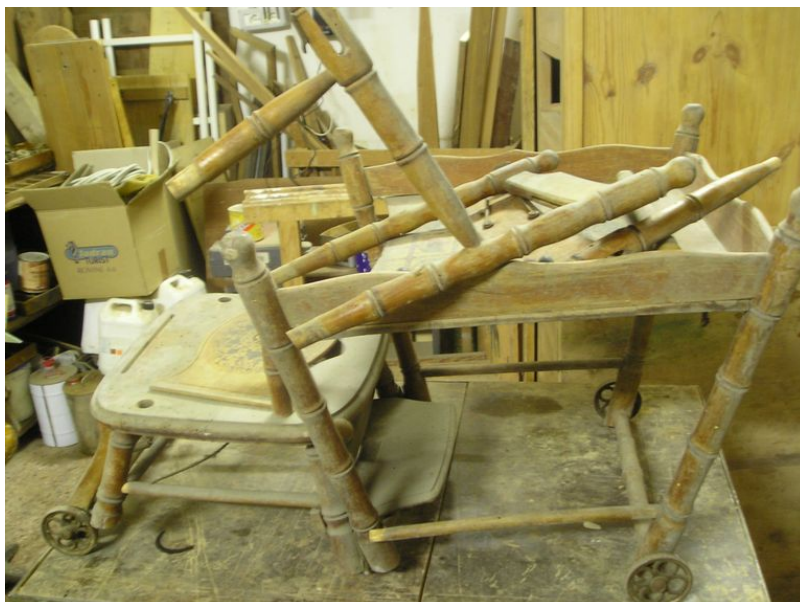
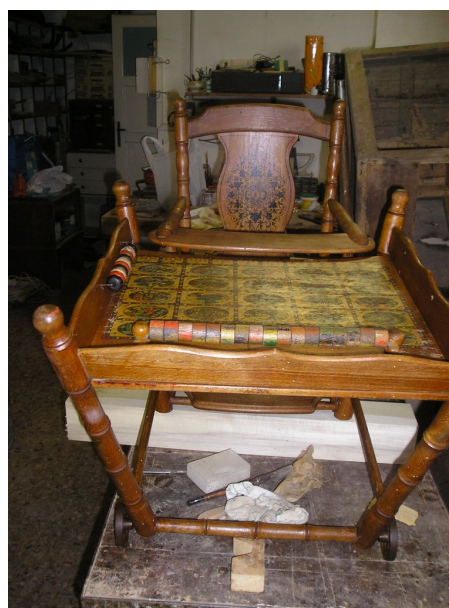
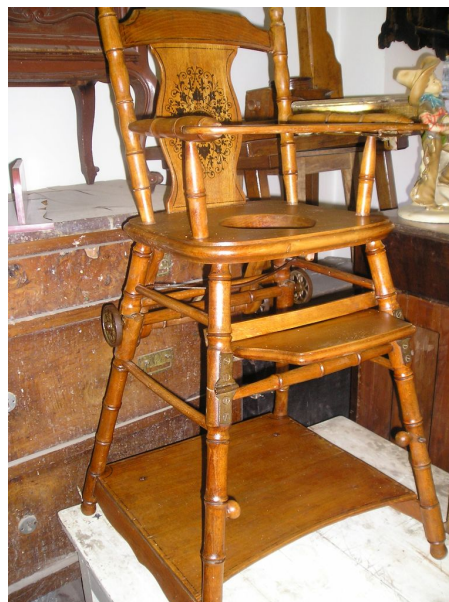
FTAY        Didascalia                      seggiolone

FTAY Didascalia seggiolone

**Seggiolone da bambino**

spolveratura con spazzole morbide e pennelli; è poi stato smontato totalmente, per essere rincollato. Anche qui si è optato per la cascamyte one shot, un legante con bassa penetrabilità, quindi non altera il legno, buon riempitivo di eventuali spazi vuoti, buona tenuta ed abbastanza rigida da cedere nei casi si verificano tensioni nel legno, così questa non viene compromessa da tensioni impreviste. Per la pulitura si è usata una miscela di alcol denaturato al 25% in acqua demineralizzata, applicato con cotone idrofilo, asciugando ad effetto ottenuto.

**Stuccatura, lucidatura e trattamento protettivo** sono stati eseguiti con le metodologie ed i materiali applicati nei casi precedenti.

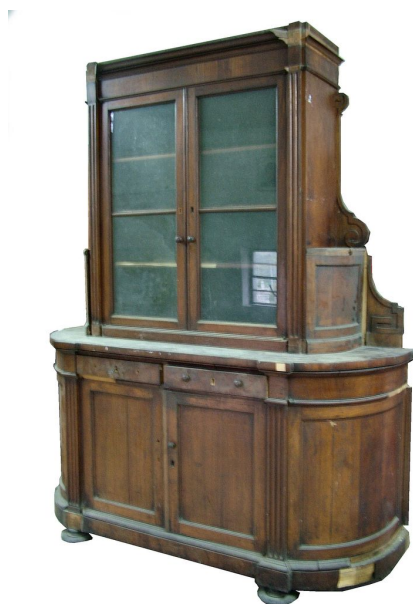
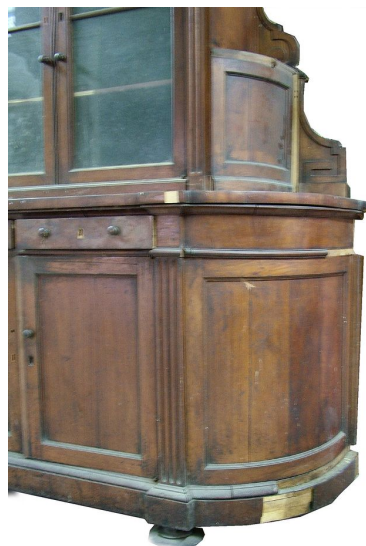
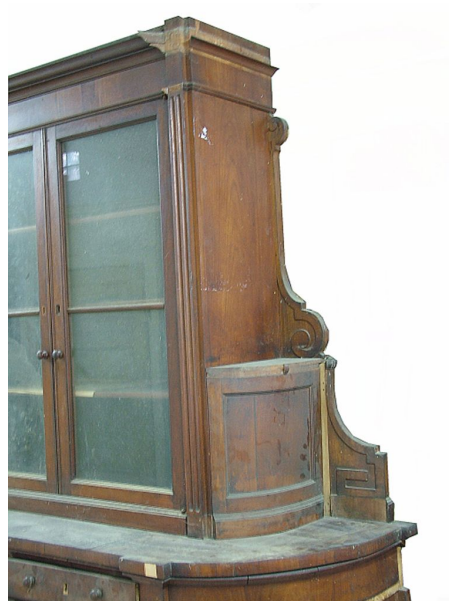
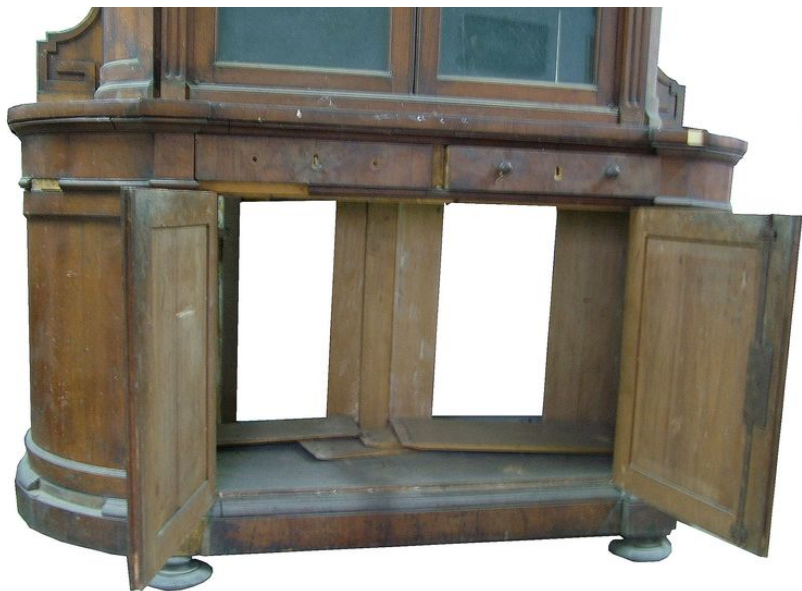
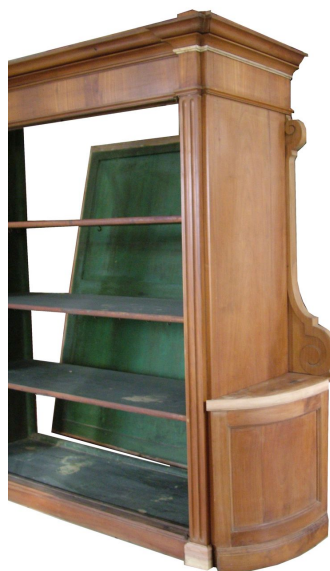
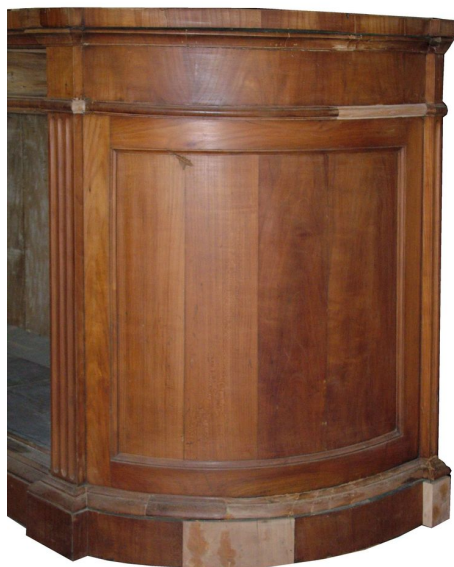
| AOFG | Stato di conservazione | <p>L'aspetto estetico generale era notevolmente alterato da stratificazioni di sporcizia che impedivano una visione dei toni di colore del ciliegio più luminosi e caldi, come evidenziato dalle parti meno in vista e non particolarmente intaccate dall'accumulo di sostanze inquinanti. La struttura, seppur pesante e robusta, era particolarmente debole negli incastri che risultavano sconnessi e scollati.</p> <p>Interamente lastronata l'opera presentava molte fessurazioni e distacchi e perdita di lastronatura. Le comici in massello, deteriorate dagli attacchi di insetti xilofagi e dall'umidità, erano decoese e, in diverse parti, mancanti. Il piano del basamento era notevolmente imbarcato. Le guide dei cassetti, totalmente consumate dall'usura, non erano più idonee allo scorrimento. Le fodere ed i fondi si presentavano sconnessi e mancavano di alcuni elementi. Mancavano i due piedi posteriori.</p> |

FTAY Didascalia credenza

DISINFESTAZIONE per ipossia CONSOLIDAMENTO ligneo per imbibizione con resine. Distacco, raddrizzamento e ricollocazione del piano del basamento. Riassetto degli incastri della struttura. Sistemazione delle guide dei cassetti e delle fodere. Ricostruzione al tornio dei due piedi posteriori. Risanamento ligneo e colmazione delle fessurazioni con tasselli della stessa essenza dell'originale. Ricostruzione degli elementi mancanti. incollaggio delle lastronature decoese e sollevate. Asportazione dello sporco a solvente, salvaguardando la patina originale TRATTAMENTI FINALI Oliatura e lucidatura a tampone con gommialacca e finitura a cera d'api.
