ID Samira: 171928  
 Numero: 2006-162  
 Legge: L.R. 18/2000  
 Piano di riferimento: 2004-2005

| CD | CODICI | |
|---|---|---|
| | Recupero di decorazioni pittoriche - 2° lotto | |
| PVCC | Comune | Formigine |
| PVCN | Sede | Museo e Centro di documentazione del Castello |

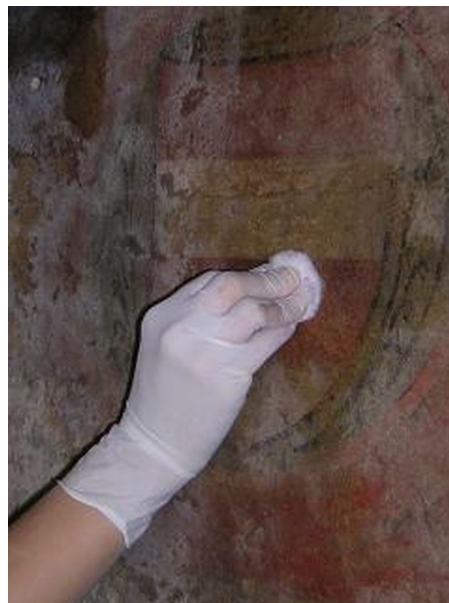
Particolare di rimozione della pellicola resinosa con cotone imbibito di alcol

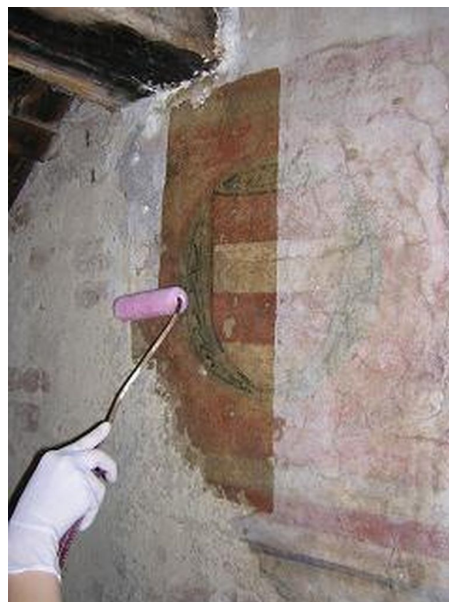
Particolare di pulitura con solvente a caldo eseguito a rullo

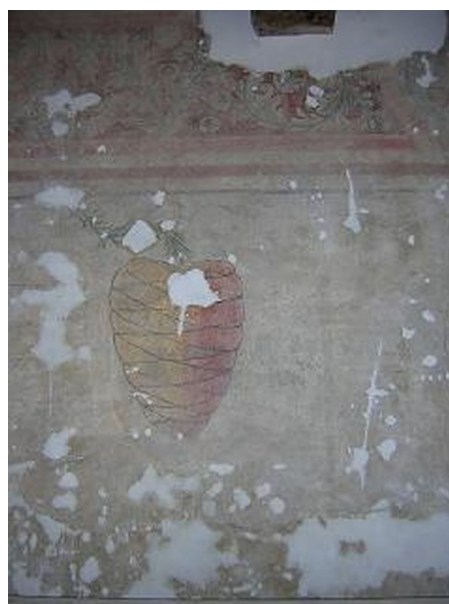
Particolare di supporto stuccato con malta in grassello di calce

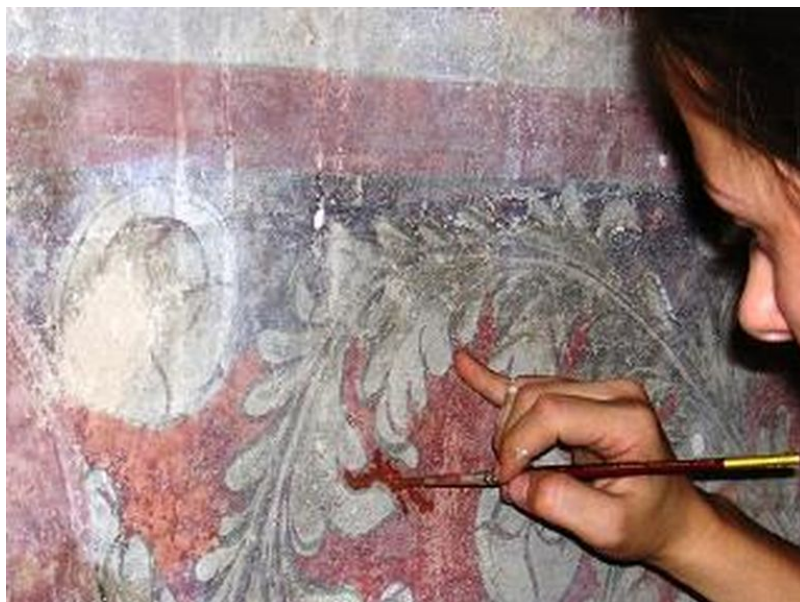
particolare di ritocco pittorico ad acquerello

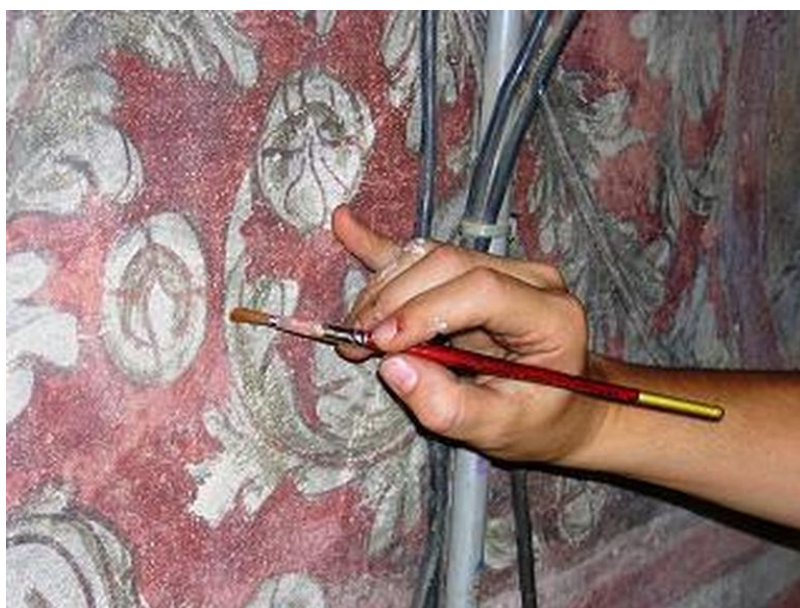
particolare di ritocco pittorico ad acquerello

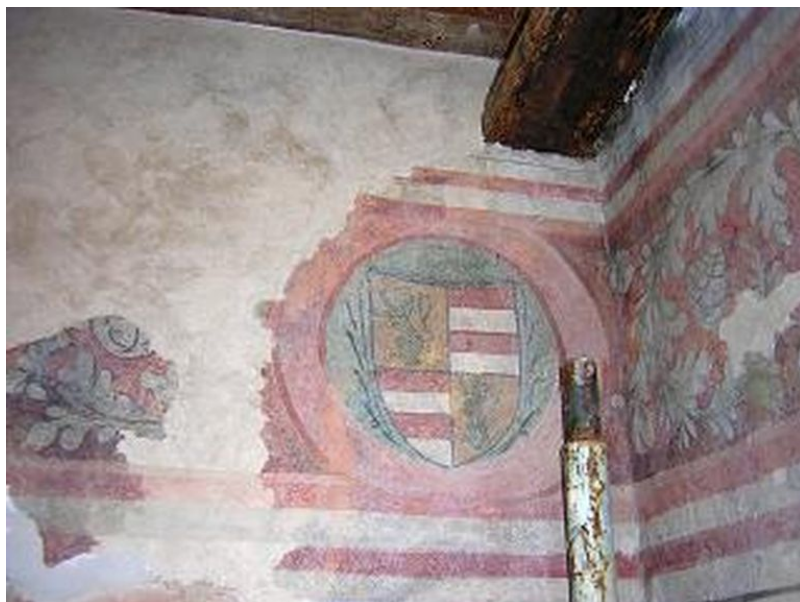
particolare di velatura neutro sottotono
