CD	CODICI	
TSK	Tipo scheda	BDR
NCT	CODICE UNIVOCO	
NCTN	Numero	2008-240
INT	Intervento	Restauro di un nucleo di piccole sculture in materiali diversi (alabastro, legno, terracotta e tela policroma)
AM	RIFERIMENTI AMMINISTRATIVI	
AMD	ATTO DI AFFIDAMENTO LAVORI	
AMR	RIFERIMENTI AMMINISTRATIVI	
AMRL	Legge	L.R. 18/2000
AMRP	Piano di riferimento	2006
LC	LOCALIZZAZIONE GEOGRAFICO-AMMINISTRATIVA	
PVC	LOCALIZZAZIONE GEOGRAFICO-AMMINISTRATIVA	
PVCP	Provincia	FC
PVCC	Comune	Galeata

PVCN Sede Museo Civico "Mons. Domenico Mambrini"

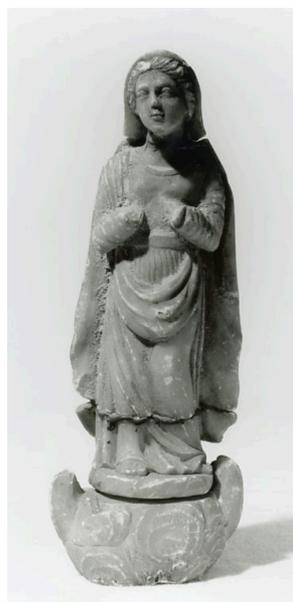
Vergine Immacolata L'oggetto presenta una leggera instabilità tra il corpo ed il piedistallo, causata da una lesione nel perno d'unione. Molti sono i danni dovuti ad urti e cadute; questi hanno provocato la rottura e la perdita di parti del modellato, (entrambe le mani, punto del manto), ed un intervento d'adesione dei pezzi, con l'utilizzo di perni e di un collante di colore scuro elastico steso in modo maldestro, e sbagliando anche la sede di sistemazione delle parti (testa e manto fuori asse). Notevole il deposito di sporco molto incrostato, concrezioni calcaree, gocce di cera nelle parti interne delle incisioni. La superficie ha assunto un colore ambrato causato dall'assorbimento di sostanze grasse e dall'uso.

FTAY Didascalia Vergine prima del restauro

VERGINE -la base precariamente attaccata alla statua è stata smontata -l'oggetto è stato sottoposto ad analisi di laboratorio per stabilire composizione, provenienza del materiale, eventuali tracce di pigmento, e procedere con l'intervento -pulitura dell'oggetto. La colla che tiene le parti della testa e del busto si è preferito abbassarla eliminando meccanicamente l'eccesso. Tutte le fessure, risultate dalla pulitura della vecchia colla, e la mancanza nel manto sono state colmate con una stuccatura d'inerte e legante (Polifilla e primal). SANTA LUCIA l'oggetto è stato sottoposto ad analisi di laboratorio. -pulitura dell'oggetto. Per quanto riguarda la testa è stata eliminata la vecchia stuccatura di gesso che ha messo in evidenza il degrado del perno metallico che unisce le parti al tronco. Si è preferito trattare i perni esistenti per non sottoporre l'oggetto ad operazioni meccaniche invasive. La colla che tiene le parti della testa si è preferito abbassarla eliminando meccanicamente l'eccesso. La base è di un materiale lapideo diverso; il piede sinistro è originale, il destro è costituito in parte da un frammento di pietra gessosa ed in parte da una grossolana stuccatura. Il tutto è stato pulito e lo stucco rimodellato e completato con nuove stesure di gesso. Le altre parti del collo sono state rifinite nel modellato con nuovi stucchi a livello. La statua è stata protetta con una leggera stesura di cera microcristallina e le stuccature integrate con un colore neutro ad acquarello. Mercurio alato L'opera è stata cautamente rimossa dal piedistallo, approfittando della rottura che si presentava sul ginocchio. E' stato tolto il filo di ferro che era avvolto attorno al busto, e che ancorava le braccia staccate. Durante queste fasi ogni parte era sottoposta ad un'attenta pulitura della superficie con l'utilizzo di Desogen a15% in soluzione acquosa. Le macchie e le incrostazioni più dure sono state trattate con Contrad al 5% in soluzione, l'applicazione è stata fatta con piccoli cottoncini imbevuti ed asportazione meccanica x sfregamento o bisturi, se necessario. I solventi sono neutralizzati con successivi passaggi di cotone e acqua. Durante queste fasi ogni parte era sottoposta ad un'attenta pulitura della superficie con l'utilizzo di Desogen a15% in soluzione acquosa. Le macchie e le incrostazioni più dure sono state trattate con Contrad al 5% in soluzione, l'applicazione è stata fatta con piccoli cottoncini imbevuti ed asportazione meccanica x sfregamento o bisturi, se necessario. I solventi sono neutralizzati con successivi

passaggi di cotone e acqua. Le cavità dove si inseriscono i perni ed i ferri per sostenere le braccia e la gamba destra sono state pulite da incrostazioni e residui di collanti ingialliti. I perni in metallo non sono stati rimossi sono stati puliti e trattati con prodotti idonei per isolare e bloccare il degrado del ferro ed altre ossidazioni. La base di legno è stata disinfestata e chiusa con stucchi in cera nei fori dei tarli.

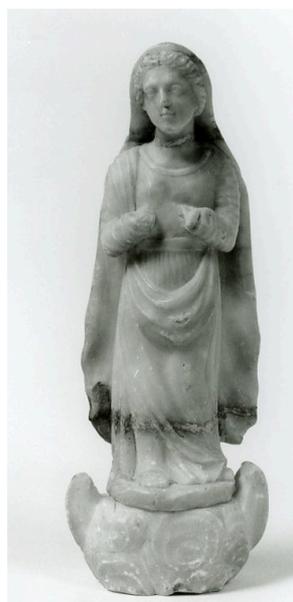
FTAY Didascalia Vergine dopo il restauro

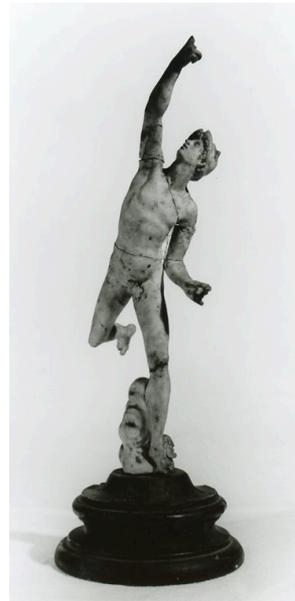
Mercurio alato Il materiale in cui è scolpito e la particolarità della forma esile e slanciata ne fa oggetto di particolare fragilità, tanto che numerose sono le rotture in tutto il modellato. La struttura si presenta in condizioni molto gravi, d'instabilità e perdita di materia. Un filo sottile di metallo avvolge, intersecandosi, il corpo, facendo da sostegno alle parti fratturate (braccia). Le dita delle mani sono quasi tutte mancanti, ed anche alcune dei piedi, mancano sia un'ala del piede sollevato e quelle sull'elmo sono entrambe tranciate. La superficie è ricoperta da sporco e zone molto ingiallite e macchiate. Numerose sono le microfessurazioni colme di depositi di polveri e materiali incrostati; queste rotture sono causate sia da eventi di decoesione naturale della materia, ma anche dall'inserimento di perni in metallo eseguiti in epoche diverse. La base tornita in legno su cui poggia la statua non è completa, ne manca quasi una metà: molti sono i fori dovuti all'attacco d'insetti silofagi. Ad un attento esame con la lente ed al microscopio si vedono depositi di sali e muffe incrostate; non si rileva la presenza di pigmento.

FTAY Didascalia Mercurio prima del restauro

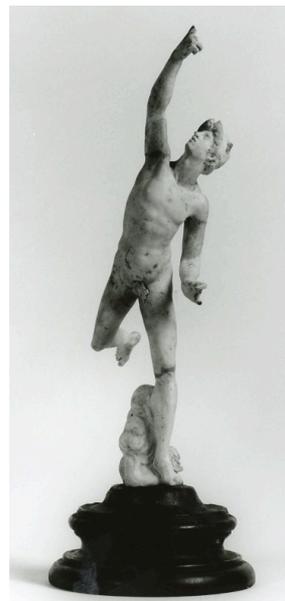
FTAY Didascalia Mercurio dopo il restauro
