CD	CODICI	
TSK	Tipo scheda	BDR
NCT	CODICE UNIVOCO	
NCTN	Numero	2008-240
INT	Intervento	Restauro di un nucleo di piccole sculture in materiali diversi (alabastro, legno, terracotta e tela policroma)
AM	RIFERIMENTI AMMINISTRATIVI	
AMD	ATTO DI AFFIDAMENTO LAVORI	
AMR	RIFERIMENTI AMMINISTRATIVI	
AMRL	Legge	L.R. 18/2000
AMRP	Piano di riferimento	2006
LC	LOCALIZZAZIONE GEOGRAFICO-AMMINISTRATIVA	
PVC	LOCALIZZAZIONE GEOGRAFICO-AMMINISTRATIVA	
PVCP	Provincia	FC
PVCC	Comune	Galeata

PVCN Sede Museo Civico "Mons. Domenico Mambrini"

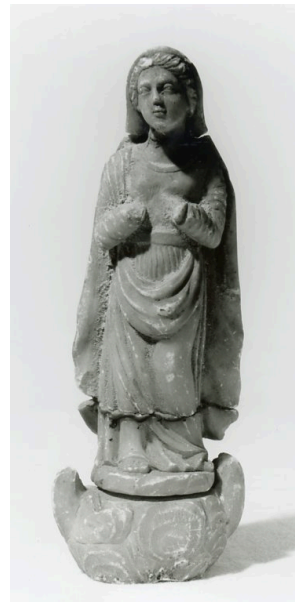
Vergine Immacolata L'oggetto presenta una leggera instabilità tra il corpo ed il piedistallo, causata da una lesione nel perno d'unione. Molti sono i danni dovuti ad urti e cadute; questi hanno provocato la rottura e la perdita di parti del modellato, (entrambe le mani, punto del manto), ed un intervento d'adesione dei pezzi, con l'utilizzo di perni e di un collante di colore scuro elastico steso in modo maldestro, e sbagliando anche la sede di sistemazione delle parti (testa e manto fuori asse). Notevole il deposito di sporco molto incrostato, concrezioni calcaree, gocce di cera nelle parti interne delle incisioni. La superficie ha assunto un colore ambrato causato dall'assorbimento di sostanze grasse e dall'uso.

Vergine prima del restauro

VERGINE -la base precariamente attaccata alla statua è stata smontata -l'oggetto è stato sottoposto ad analisi di laboratorio per stabilire composizione, provenienza del materiale, eventuali tracce di pigmento, e procedere con l'intervento -pulitura dell'oggetto. La colla che tiene le parti della testa e del busto si è preferito abbassarla eliminando meccanicamente l'eccesso. Tutte le fessure, risultate dalla pulitura della vecchia colla, e la mancanza nel manto sono state colmate con una stuccatura d'inerte e legante (Polifilla e primal). SANTA LUCIA l'oggetto è stato sottoposto ad analisi di laboratorio. -pulitura dell'oggetto. Per quanto riguarda la testa è stata eliminata la vecchia stuccatura di gesso che ha messo in evidenza il degrado del perno metallico che unisce le parti al tronco. Si è preferito trattare i perni esistenti per non sottoporre l'oggetto ad operazioni meccaniche invasive. La colla che tiene le parti della testa si è preferito abbassarla eliminando meccanicamente l'eccesso. La base è di un materiale lapideo diverso; il piede sinistro è originale, il destro è costituito in parte da un frammento di pietra gessosa ed in parte da una grossolana stuccatura. Il tutto è stato pulito e lo stucco rimodellato e completato con nuove stesure di gesso. Le altre parti del collo sono state rifinite nel modellato con nuovi stucchi a livello. La statua è stata protetta con una leggera stesura di cera microcristallina e le stuccature integrate con un colore neutro ad acquarello. Mercurio alato L'opera è stata cautamente rimossa dal piedistallo, approfittando della rottura che si presentava sul ginocchio. E' stato tolto il filo di ferro che era avvolto attorno al busto, e che ancorava le braccia staccate. Durante queste fasi ogni parte era sottoposta ad un'attenta pulitura della superficie con l'utilizzo di Desogen a 15% in soluzione acquosa. Le macchie e le incrostazioni più dure sono state trattate con Contrad al 5% in soluzione, l'applicazione è stata fatta con piccoli cottoncini imbevuti ed asportazione meccanica x sfregamento o bisturi, se necessario. I solventi sono neutralizzati con successivi passaggi di cotone e acqua. Durante queste fasi ogni parte era sottoposta ad un'attenta pulitura della superficie con l'utilizzo di Desogen a 15% in soluzione acquosa. Le macchie e le incrostazioni più dure sono state trattate con Contrad al 5% in soluzione, l'applicazione è stata fatta con piccoli cottoncini imbevuti ed asportazione meccanica x sfregamento o bisturi, se necessario. I solventi sono neutralizzati con successivi

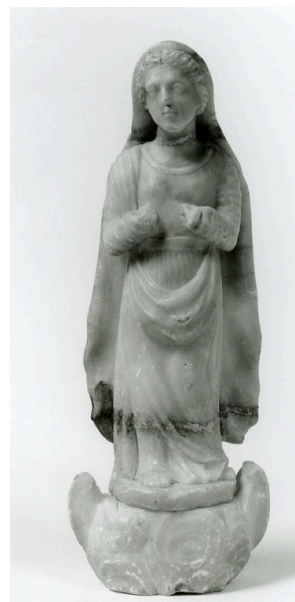
Vergine dopo il restauro

passaggi di cotone e acqua. Le cavità dove si inseriscono i perni ed i ferri per sostenere le braccia e la gamba destra sono state pulite da incrostazioni e residui di collanti ingialliti. I perni in metallo non sono stati rimossi sono stati puliti e trattati con prodotti idonei per isolare e bloccare il degrado del ferro ed altre ossidazioni. La base di legno è stata disinfestata e chiusa con stucchi in cera nei fori dei tarli.

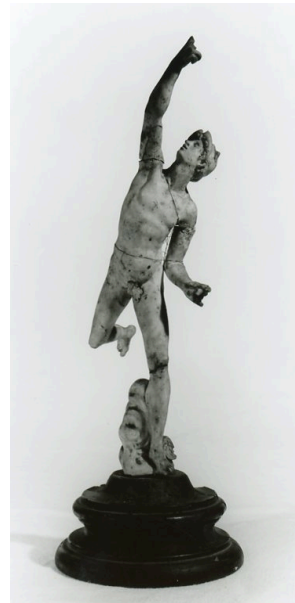
Mercurio alato Il materiale in cui è scolpito e la particolarità della forma esile e slanciata ne fa oggetto di particolare fragilità, tanto che numerose sono le rotture in tutto il modellato. La struttura si presenta in condizioni molto gravi, d'instabilità e perdita di materia. Un filo sottile di metallo avvolge, intersecandosi, il corpo, facendo da sostegno alle parti fratturate (braccia). Le dita delle mani sono quasi tutte mancanti, ed anche alcune dei piedi, mancano sia un'ala del piede sollevato e quelle sull'elmo sono entrambe tranciate. La superficie è ricoperta da sporco e zone molto ingiallite e macchiate. Numerose sono le microfessurazioni colme di depositi di polveri e materiali incrostati; queste rotture sono causate sia da eventi di decoesione naturale della materia, ma anche dall'inserimento di perni in metallo eseguiti in epoche diverse. La base tornita in legno su cui poggia la statua non è completa, ne manca quasi una metà: molti sono i fori dovuti all'attacco d'insetti silofagi. Ad un attento esame con la lente ed al microscopio si vedono depositi di sali e muffe incrostate; non si rileva la presenza di pigmento.

FTAY Didascalia Mercurio prima del restauro

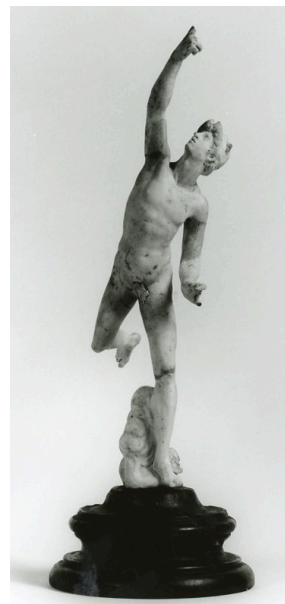
FTAY Didascalia Mercurio dopo il restauro
