ID Samira: 171974
 Numero: 2006-133
 Legge: L.R. 18/2000
 Piano di riferimento: 2004

CD CODICI		
TSK	Tipo scheda	BDR
NCT CODICE UNIVOCO		
NCTN	Numero	2006-133
INT	Intervento	Laboratorio didattico di conservazione e manutenzione di alcuni oggetti
AM RIFERIMENTI AMMINISTRATIVI		
AMD	ATTO DI AFFIDAMENTO LAVORI	
AMR	RIFERIMENTI AMMINISTRATIVI	
AMRL	Legge	L.R. 18/2000
AMRP	Piano di riferimento	2004
LC LOCALIZZAZIONE GEOGRAFICO-AMMINISTRATIVA		
PVC LOCALIZZAZIONE GEOGRAFICO-AMMINISTRATIVA		
PVCP	Provincia	RN
PVCC	Comune	Montescudo
PVCN	Sede	Museo Etnografico di Valliano
OG OGGETTO		
OGT OGGETTO		
OGTD	Oggetto	carro
OG OGGETTO

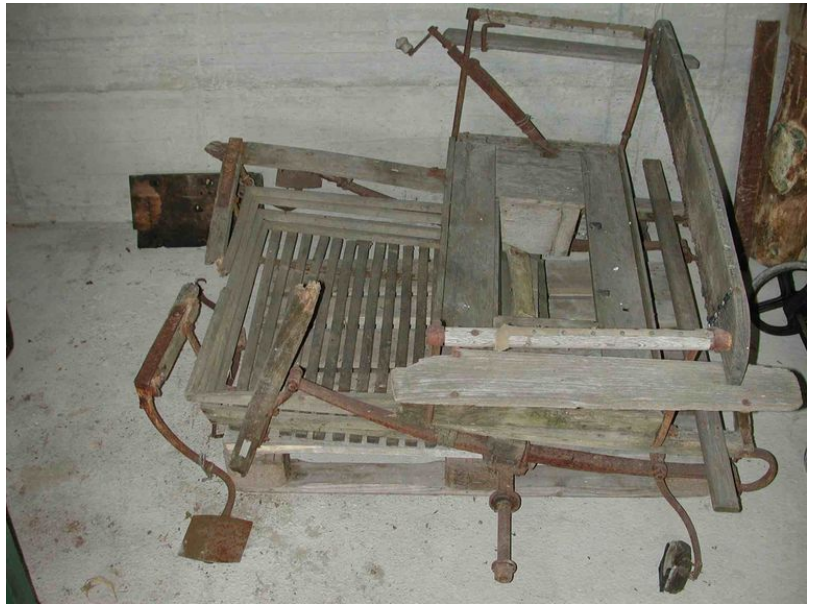
rotture e perdita di elementi, che la permanenza all'esterno ha peggiorato. Gli incastri di inserimento delle sponde laterali sono in alcuni casi deteriorati. Il sistema di frenata, con tappi in legno, e corde di canapa, è non funzionante ed in parte mancante, manca la "martinicca" (un inserto ligneo, con carrucola per lo scorrimento della corda che doveva azionarne il funzionamento), tutte le corde ed i perni di fissaggio delle masse frenanti. Uno dei fermaruota metallico, è spezzato e privo della vite di fermo. Il pianale presenta alcune lacune e ampie zone di legno deteriorato, da consolidare o sostituire. Sul timone occorre riposizionare la fascia metallica di rinforzo e ridare la forma al passabriglie anteriore, il fondo del cassetto portaattrezzi manca, ed il coperchio è alquanto deteriorato.

FTAY Didascalia calesse prima del restauro

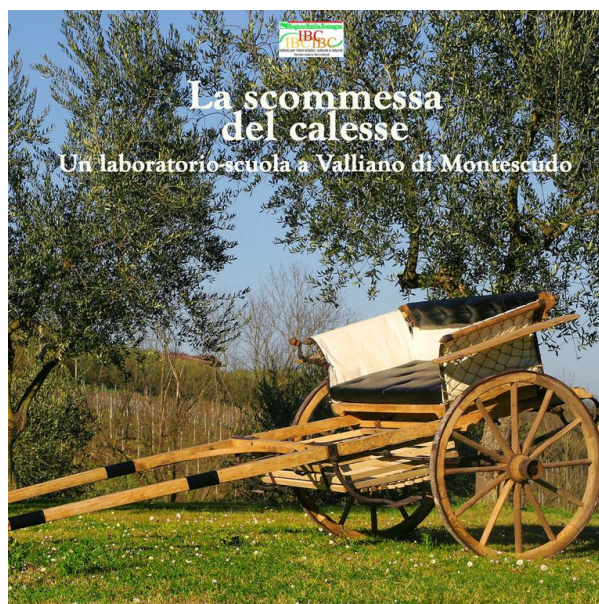
FTAY Didascalia dopo il restauro
