Numero 2006-133

Intervento Laboratorio didattico di conservazione e manutenzione di alcuni oggetti

Comune Montescudo

Sede Museo Etnografico di Valliano

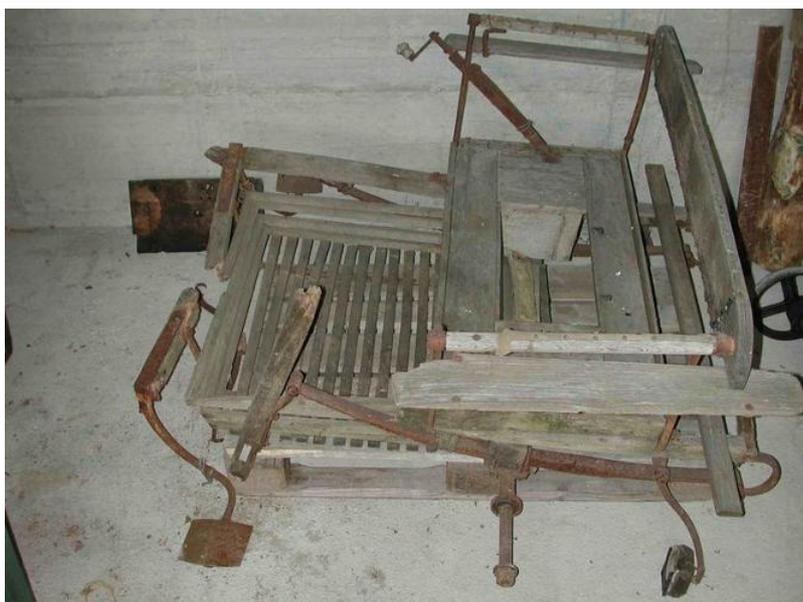
calesse prima del restauro

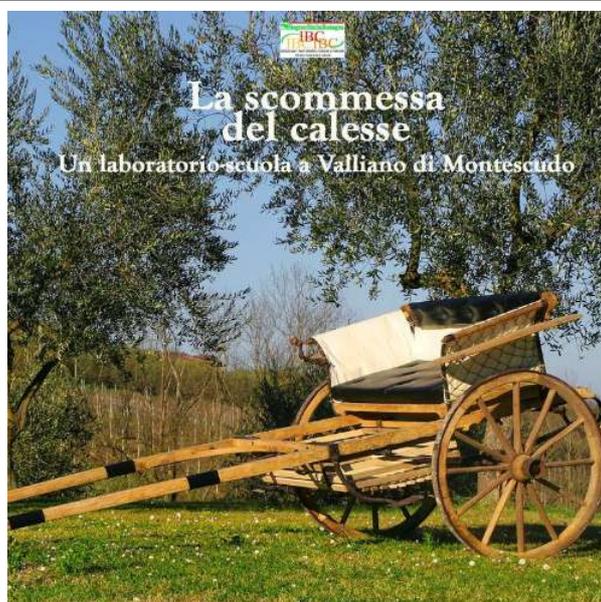
dopo il restauro
