ID Samira: 172033  
 Numero: 2010-119  
 Legge: L.R. 18/2000  
 Piano di riferimento: 2008

CD		CODICI	
TSK	Tipo scheda	BDR	
NCT		CODICE UNIVOCO	
NCTN	Numero	2010-119	
INT	Intervento	Restauro sculture in marmo ottocentesche (12 pezzi)	
AM		RIFERIMENTI AMMINISTRATIVI	
AMD	ATTO DI AFFIDAMENTO LAVORI		
AMR	RIFERIMENTI AMMINISTRATIVI		
AMRL	Legge	L.R. 18/2000	
AMRP	Piano di riferimento	2008	
LC		LOCALIZZAZIONE GEOGRAFICO-AMMINISTRATIVA	
PVC		LOCALIZZAZIONE GEOGRAFICO-AMMINISTRATIVA	
PVCP	Provincia	RA	
PVCC	Comune	Ravenna	
PVCN	Sede	Museo d'Arte della Città	
OG		OGGETTO	
OGT		OGGETTO	
OGTD	Oggetto	scultura	
OGTS	Soggetto/ Titolo	Cardinale Agostino Rivarola

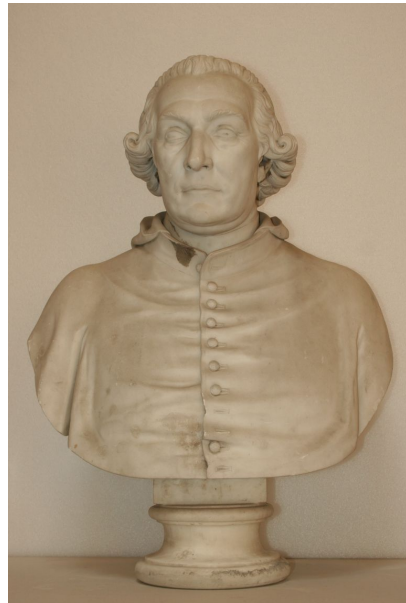
Cardinale Alessandro Malvasia, prima del restauro
