ID Samira: 172048  
 Numero: 2005-249  
 Piano di riferimento: 2004

CD		CODICI	
TSK	Tipo scheda	BDR	
NCT		CODICE UNIVOCO	
NCTN	Numero	2005-249	
INT	Intervento	Restauro della scultura in gesso "Così a lungo preda dell'aria"	
AM		RIFERIMENTI AMMINISTRATIVI	
AMD	ATTO DI AFFIDAMENTO LAVORI		
AMR	RIFERIMENTI AMMINISTRATIVI		
AMRP	Piano di riferimento	2004	
LC		LOCALIZZAZIONE GEOGRAFICO-AMMINISTRATIVA	
PVC		LOCALIZZAZIONE GEOGRAFICO-AMMINISTRATIVA	
PVCP	Provincia	RA	
PVCC	Comune	Ravenna	
PVCN	Sede	Museo d'Arte della Città	
OG		OGGETTO	
OGT		OGGETTO	
OGTD	Oggetto	scultura	
OGTT	Tipologia oggetto	gesso

RESR      Relazione tecnica finale

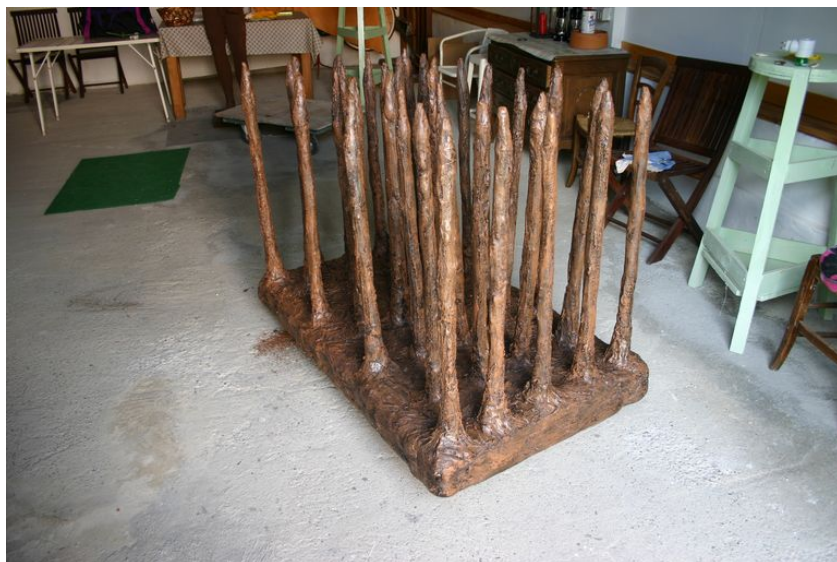
FTAY Didascalia dopo il restauro

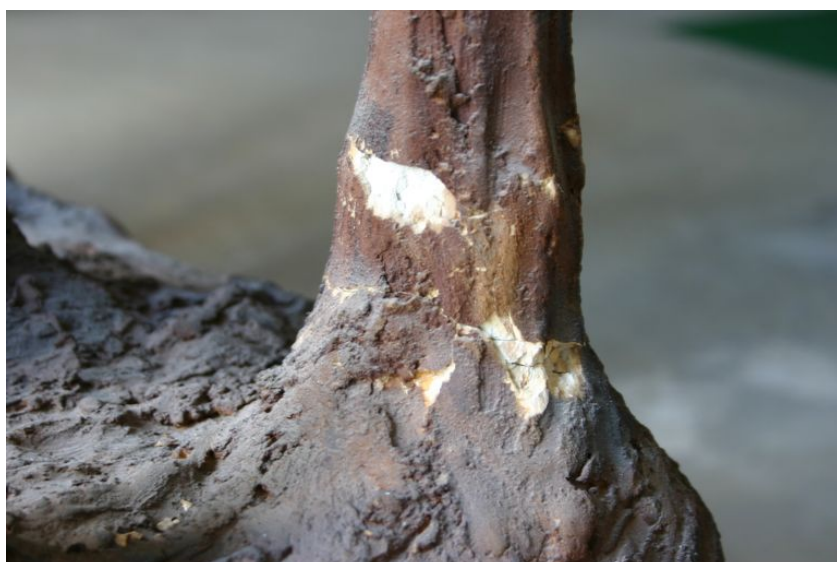
OGTS	Soggetto/ Titolo	Così a lungo preda dell'aria
OGO	Relazioni OA	
OGOA	collegamento OA	00NA0097
AUT	AUTORE	
AUTN	Nome scelto (autore)	Monari Sergio
AUTH	Sigla per citazione	S08/00001210
AO	PROGETTO DI RESTAURO	
AOF	ELEMENTI INFORMATIVI	
AOFB	Notizie storico-critiche	L'opera è una scultura in gesso, formata da un piano in polistirolo di 79 x 135 m in cui sono conficcate 32 canne di Bambù, che arrivano fino a un'altezza massima di 97 cm. Tutta la struttura è ricoperta di j uta imbevuta nel gesso e di uno strato di gesso lavorato manualmente dall'artista. L'opera è stata dipinta con catrame, assumendo quindi una colorazione scura.
AOFG	Stato di conservazione	L'opera si presentava con polvere diffusa su tutta la superficie, cadute localizzate di colore, perdita localizzata di frammenti di gesso, fessurazioni, che in alcuni punti alla base degli elementi verticali si configurano come vere e proprie fratture che rendono instabili tali elementi in quanto la posizione verticale è mantenuta solo grazie alle canne di bambù ne costituiscono il sostegno interno; tali fratture si sono originate a causa della trazione esercitata delle canne di Bambù sul polistirolo, si è così allargato il buco in cui le canne erano conficcate e di conseguenza il movimento oscillatorio degli elementi verticali ha fatto sì che il gesso si fratturasse, non essendo un materiale né sufficientemente elastico né abbastanza resistente da sostenere tali movimenti. Il colore si è modificato a causa dell'invecchiamento e dei depositi di polvere.

FTAY Didascalia prima del restauro: particolare delle fratture e mancanze

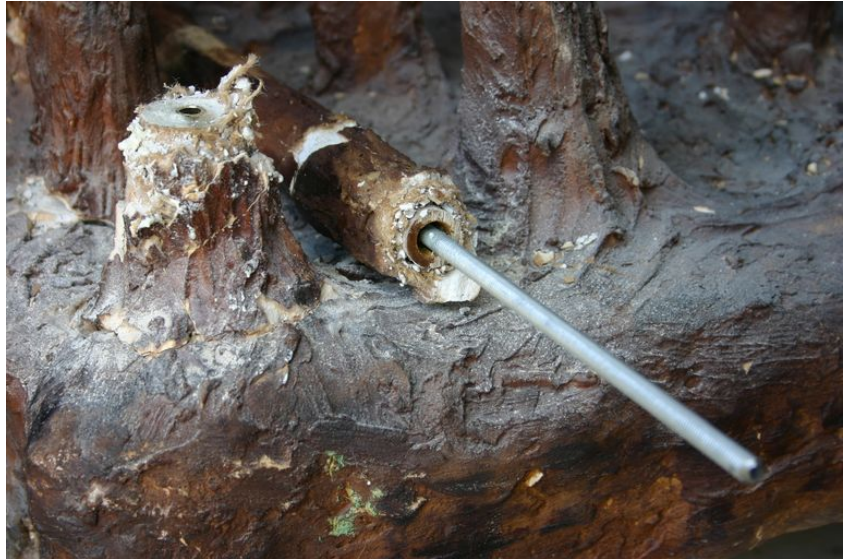
prima del restauro: particolare della sostituzione delle canne di bambù

Il primo intervento effettuato è stato la sostituzione di una delle canne di Bambù, troppo deteriorata per essere mantenuta originale, con un'asta della medesima lunghezza costituita da ferro zincato e ottone fissata al gesso con l'adesivo epossidico E - 502 bicomponente, formato dal componente A, la base, resina epossidica liquida e dal componente B, indurente addotto da ammina cicloalifatica, in proporzione 2:1 a cui si è aggiunto un addensante, l'Areosil della Prochimica. Una volta effettuata questa sostituzione si è proceduto al consolidamento degli elementi verticali instabili. Sono stati fatti buchi con il trapano alla base degli elementi da consolidare attraverso cui si è iniettata prima acqua per facilitare la presa del consolidante e successivamente il consolidante stesso. Come consolidante si è scelta la schiuma poliuretana universale 1 K - 750 M della Fischer contenente isocianato di polimetilene polifenilico. Questo materiale ha un'ottima compatibilità con il polistirolo essendo un prodotto molto simile e con tutti gli altri materiali usati ed ha ottime caratteristiche fisicomeccaniche, per cui non vi sono modificazioni di volume dopo l'indurimento, resiste all'umidità, resiste a T° tra i - 40 e i + 90°C, ha un'ottima durata nel tempo. L'unico fattore che porterebbe a un suo degrado sono le radiazioni UV, quindi è risultato particolarmente idoneo in questo caso che prevede la sua immissione all'interno della struttura. La schiuma è stata immessa all'interno dei buchi con un apposito tubicino fino a eccedenza e lasciata indurire, l'indurimento normalmente richiede 2 ore ma in questo caso vista la profondità di applicazione si sono attese 24 ore prima di reintervenire sull'opera. Una volta indurita l'eccesso di resina è stato rimosso a bisturi. Alcuni elementi verticali che non risultavano ancora perfettamente stabili sono stati consolidati usando lo stesso adesivo epossidico menzionato per l'incollaggio dell'asta metallica applicato in profondità tramite un siringa senza ago attraverso fori eseguiti nei punti più indicati e poi tamponati temporaneamente tramite nastro carta per evitare il pericolo della resina. Tutti i fori effettuati sono poi stati stuccati con gesso da muro. Una volta terminato il consolidamento si sono ricostruite le parti mancanti con gesso alabastrino, lavorandolo a mano come in origine e cercando di seguire il più fedelmente possibile le irregolarità della superficie dandole continuità. Le fasi finali del restauro hanno previsto l'eliminazione della polvere dalla superficie tramite una pistola ad aria compressa e la ridipintura completa, visto il forte cambiamento cromatico, con un colore a base di catrame, identico all'originale. Ricollocazione L'opera è stata ricollocata al Museo d'Arte della Città di Ravenna ma non più direttamente sul pavimento, contemporaneamente al restauro dell'opera è stata infatti realizzata una base in legno, delle dimensioni della base dell'opera dotata di rotelle bloccabili. Questo accorgimento importantissimo provvede a proteggere

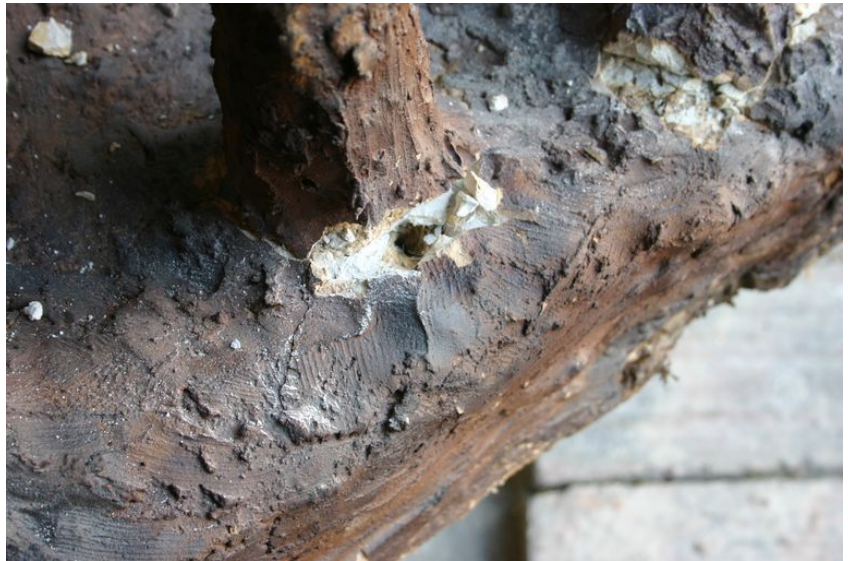
prima del restauro: particolare della sostituzione delle canne di bambù

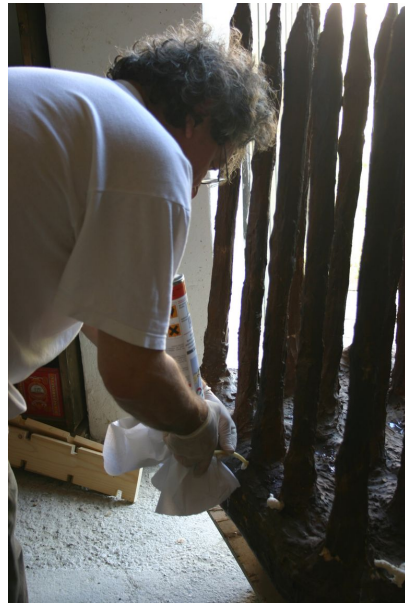
FTAY Didascalia particolari del consolidamento degli elementi verticali

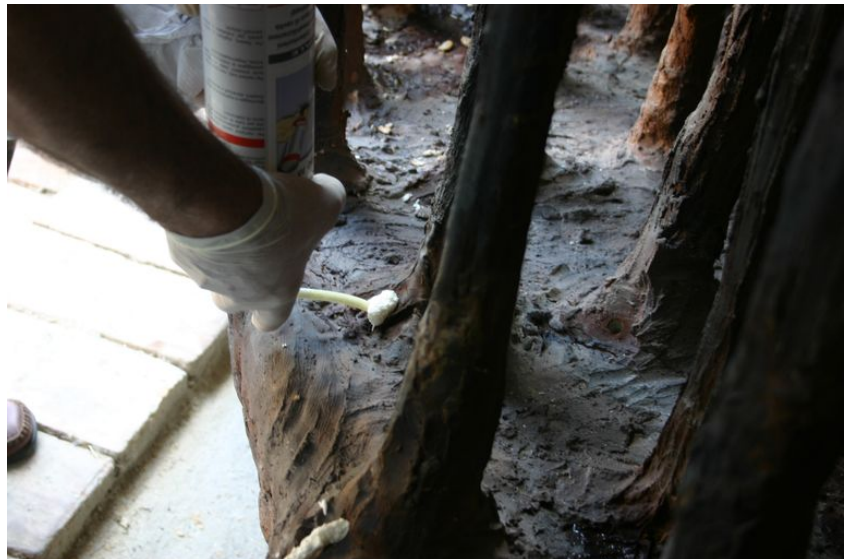
FTAY Didascalia particolari del consolidamento degli elementi verticali

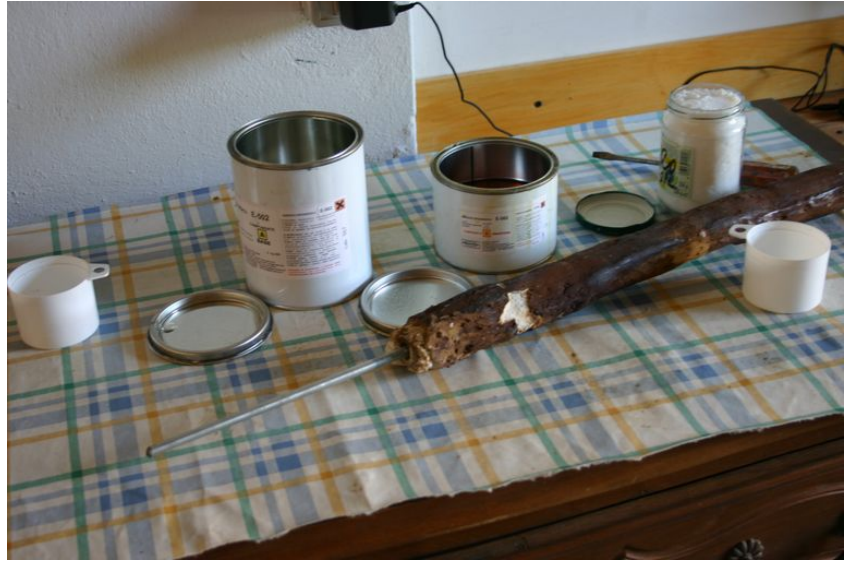
particolari del consolidamento degli elementi verticali

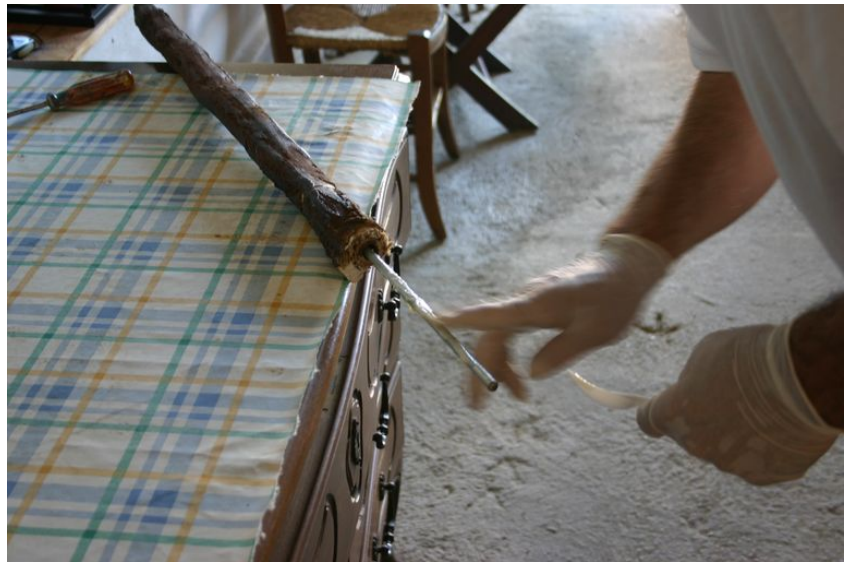
particolari del consolidamento degli elementi verticali

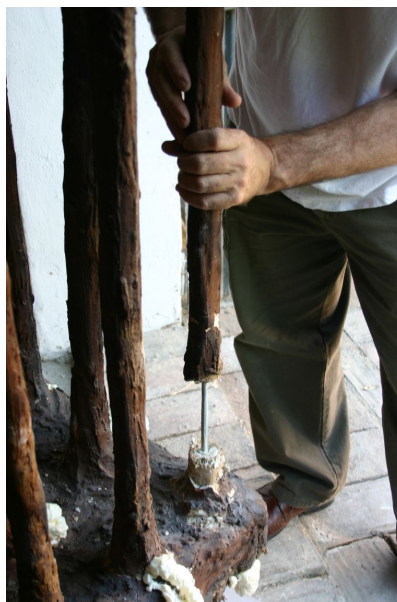
FTAY Didascalia particolari del consolidamento degli elementi verticali

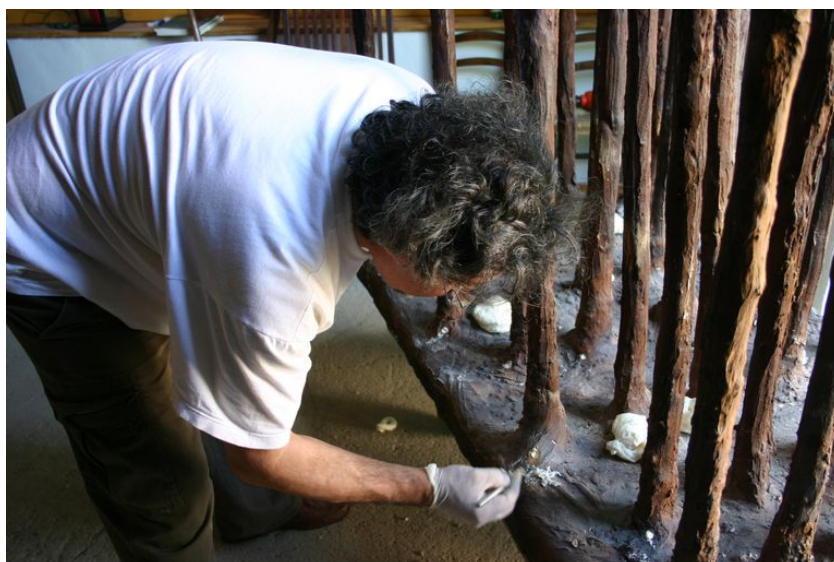
FTAY Didascalia particolari del consolidamento degli elementi verticali

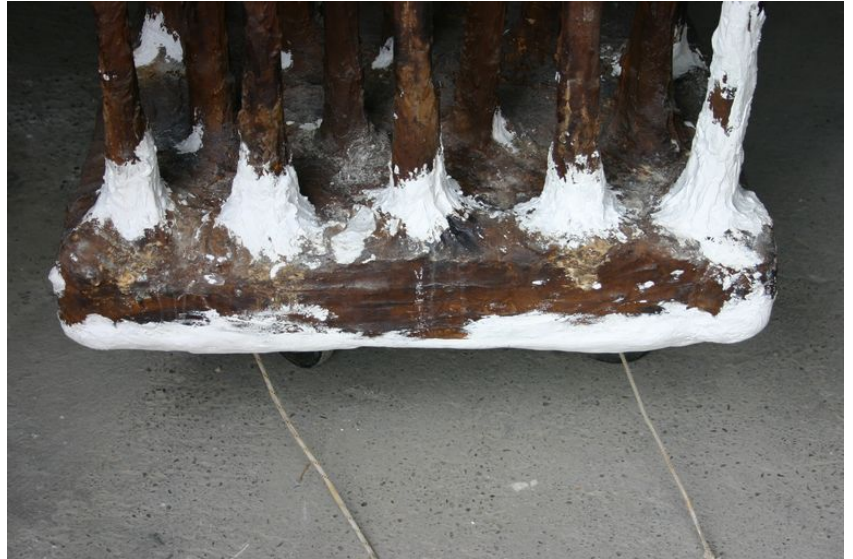
particolari delle fasi di stuccatura e ricostruzione

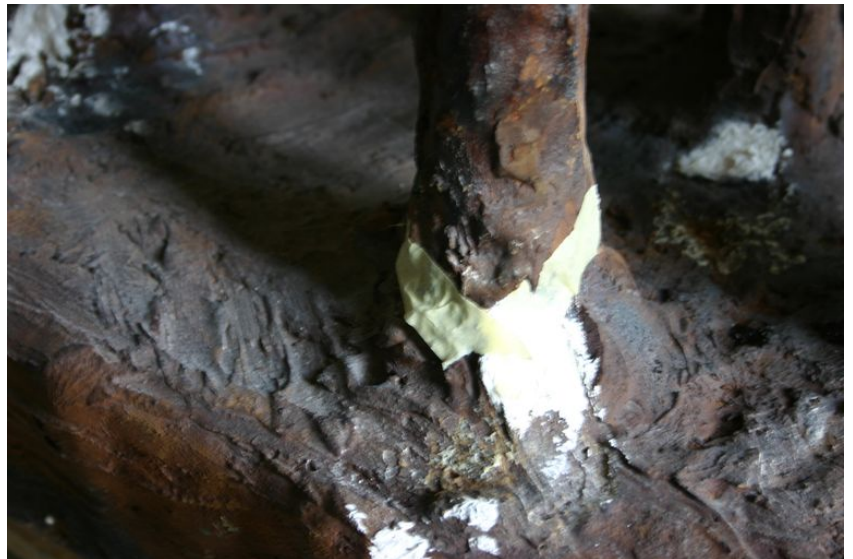
particolari delle fasi di stuccatura e ricostruzione

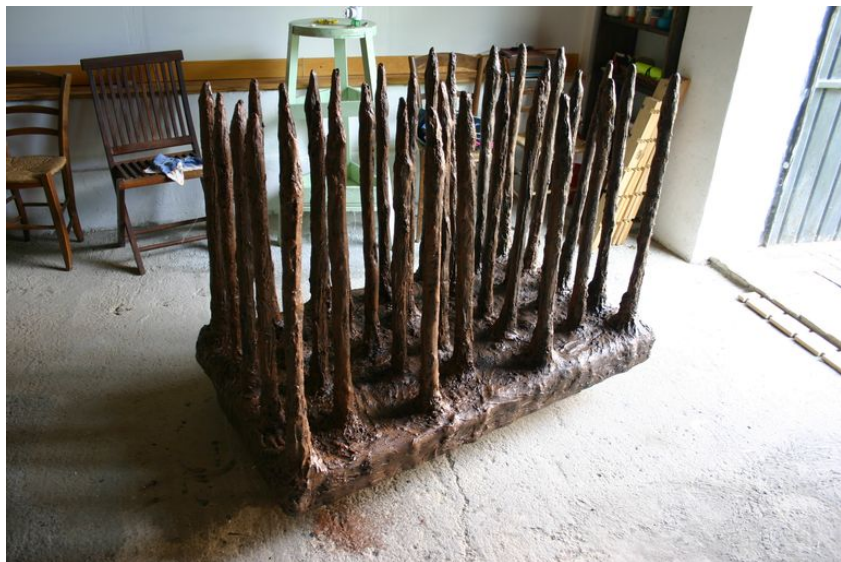
dopo il restauro
