Numero 2012-272

Intervento Restauro di una stele romana

Sede Museo della Città

Egnatia Chila

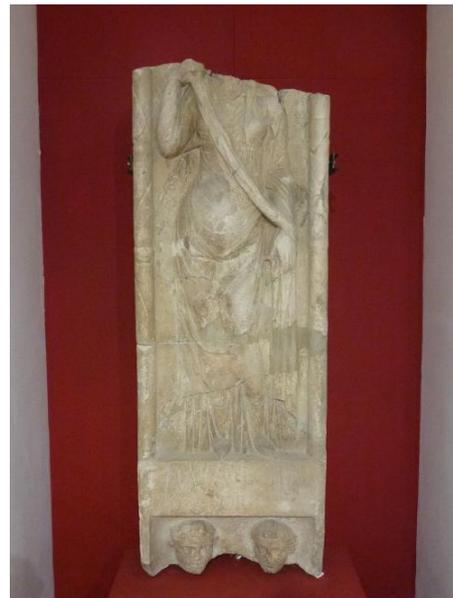
Stato di conservazione prima del restauro

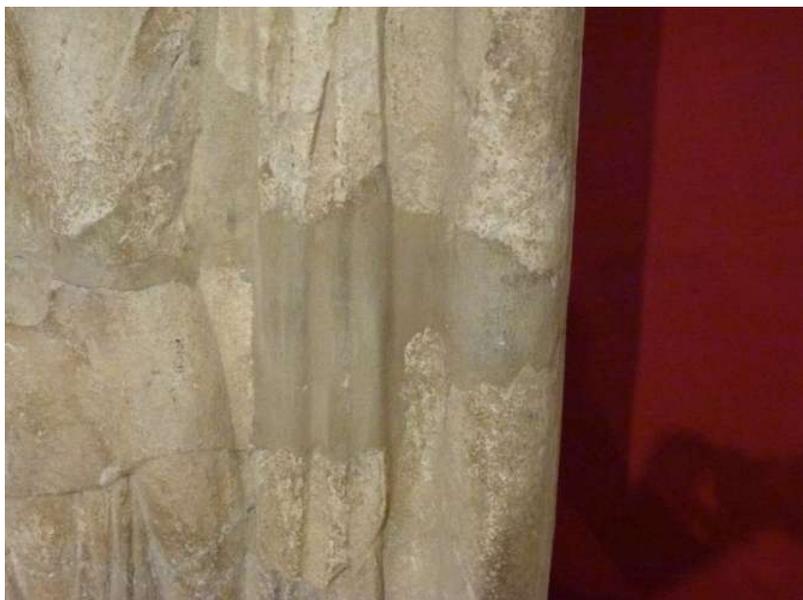
Stato di conservazione prima del restauro. Particolare

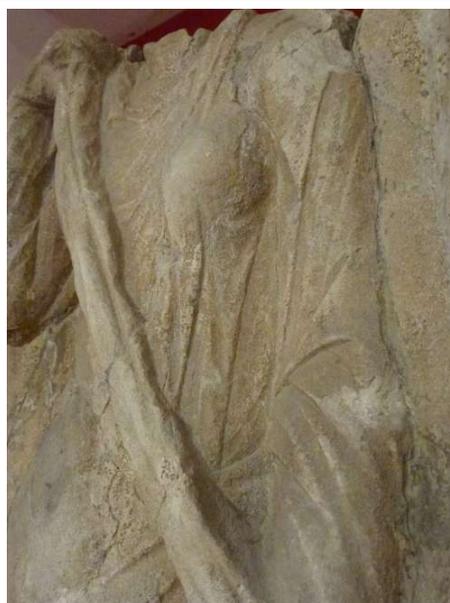
Stato di conservazione prima del restauro. Particolare

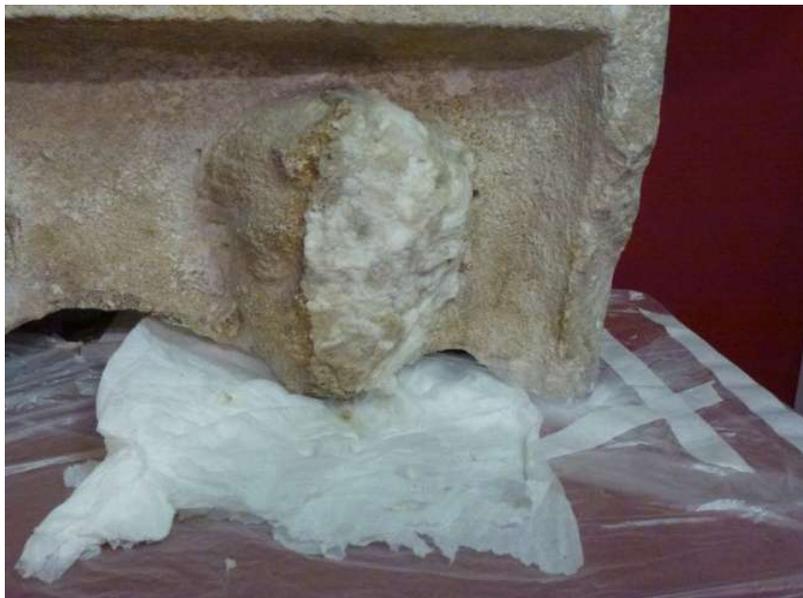
Prova di pulitura. Particolare della testa

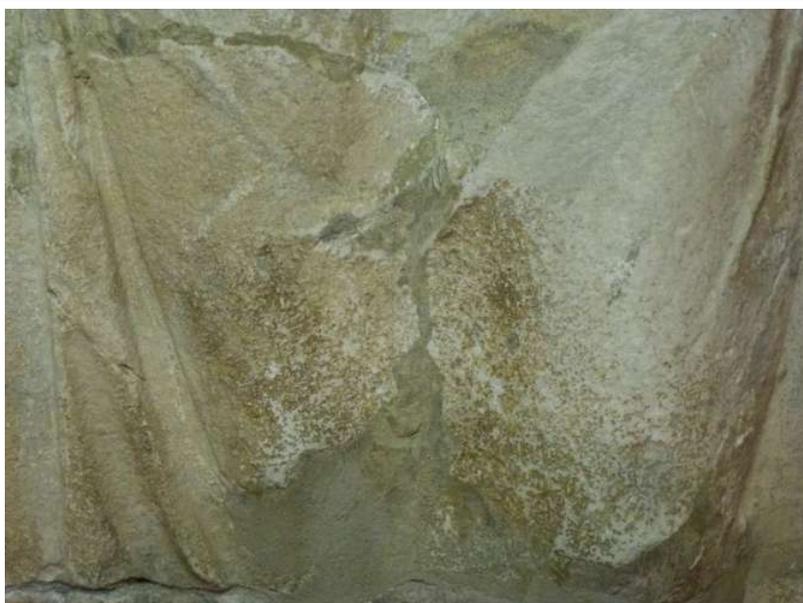
Stuccatura a cemento. Particolare

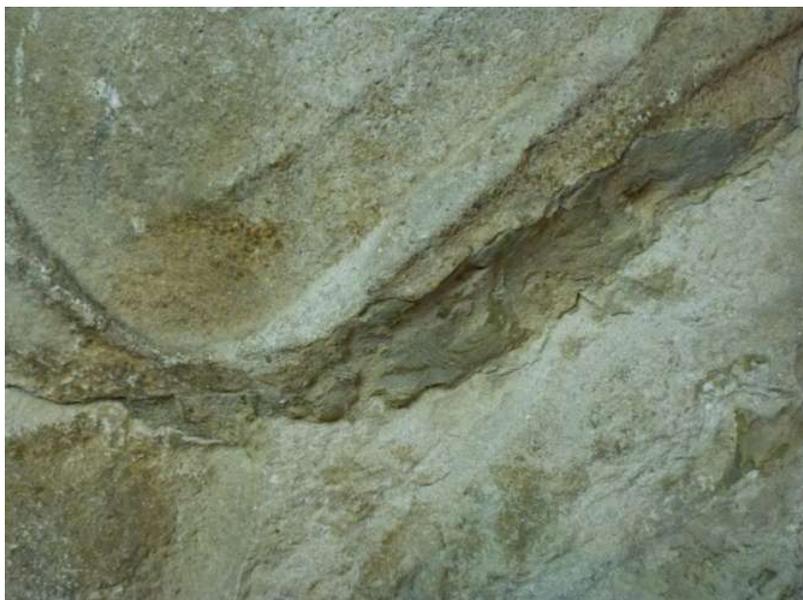
Stuccatura a cemento. Particolare

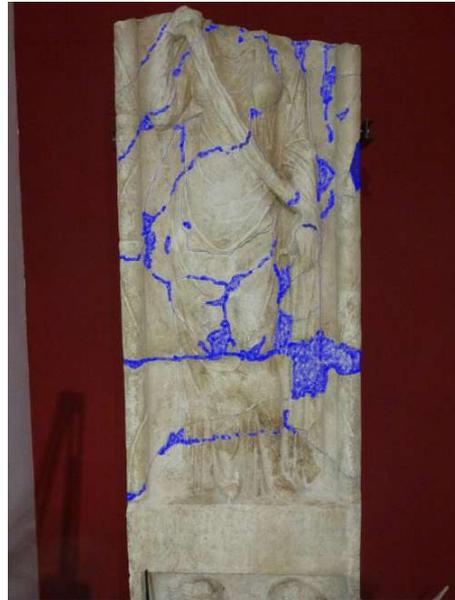
Grafico fratture e stuccature

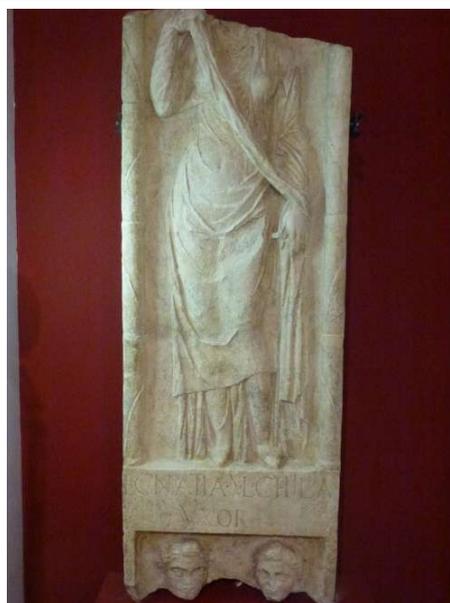
Dopo il restauro

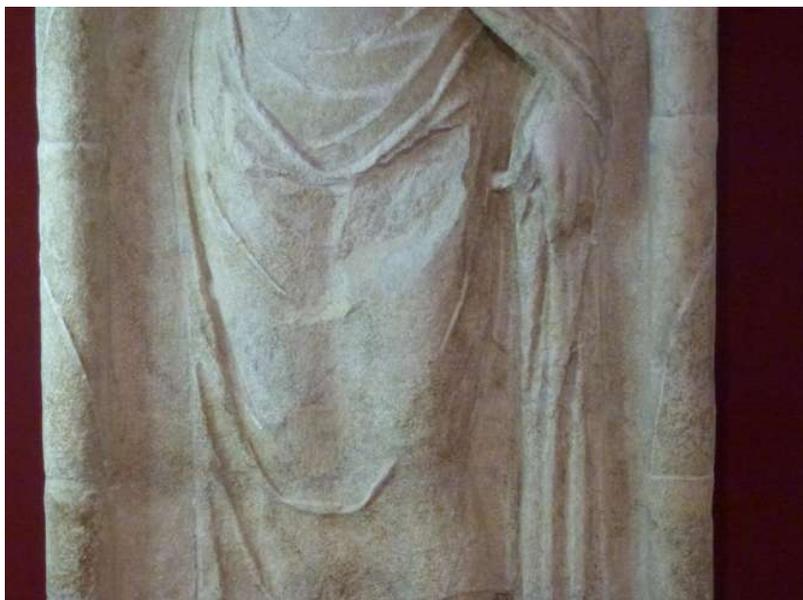
Dopo il restauro

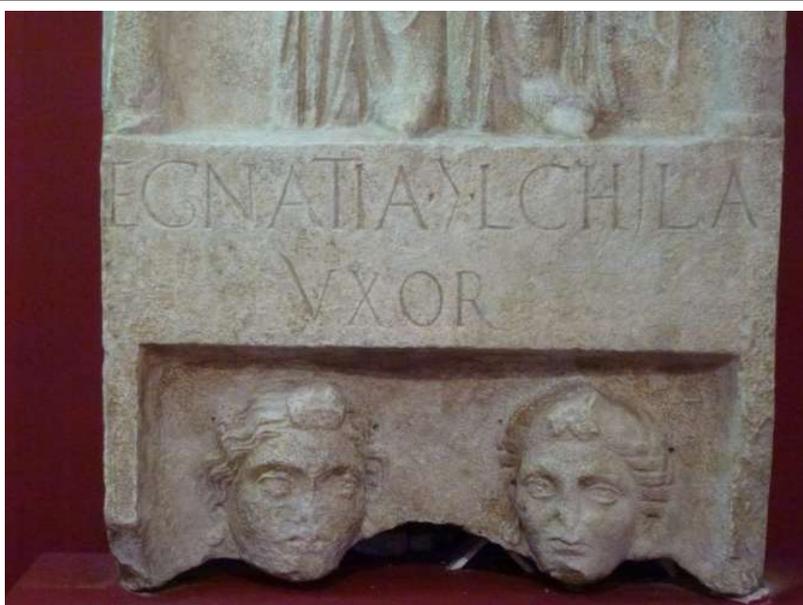
Dopo il restauro
