CD	CODICI	
TSK	Tipo scheda	BDR
NCT	CODICE UNIVOCO	
NCTN	Numero	2012-272
INT	Intervento	Restauro di una stele romana
AM	RIFERIMENTI AMMINISTRATIVI	
AMD	ATTO DI AFFIDAMENTO LAVORI	
AMR	RIFERIMENTI AMMINISTRATIVI	
AMRL	Legge	L.R. 18/2000
AMRP	Piano di riferimento	2010
LC	LOCALIZZAZIONE GEOGRAFICO-AMMINISTRATIVA	
PVC	LOCALIZZAZIONE GEOGRAFICO-AMMINISTRATIVA	
PVCP	Provincia	RN
PVCC	Comune	Rimini

PVCN Sede Museo della Città

OGTD Oggetto stele

OGTS Soggetto/ Titolo Egnatia Chila

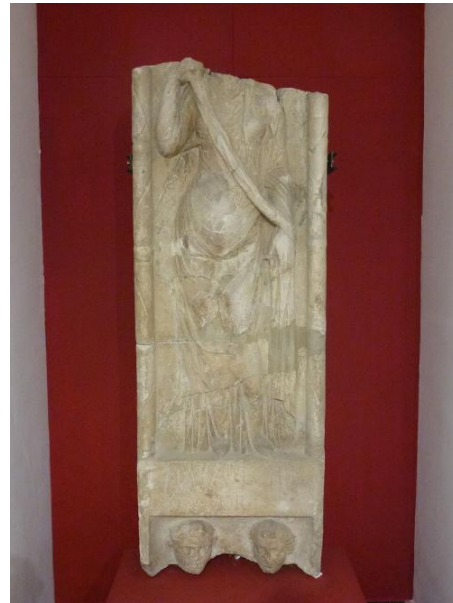
Stato di conservazione prima del restauro

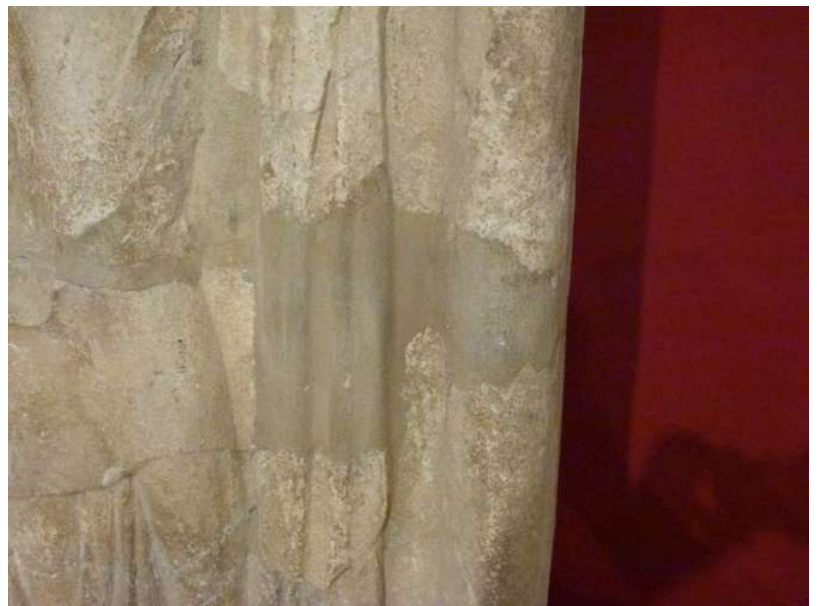
Stato di conservazione prima del restauro. Particolare

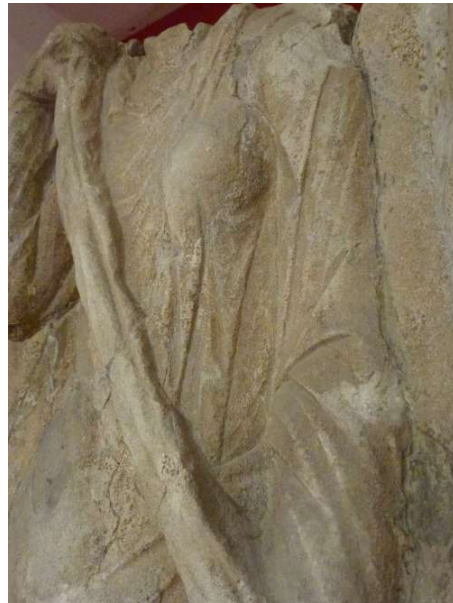
Stato di conservazione prima del restauro. Particolare

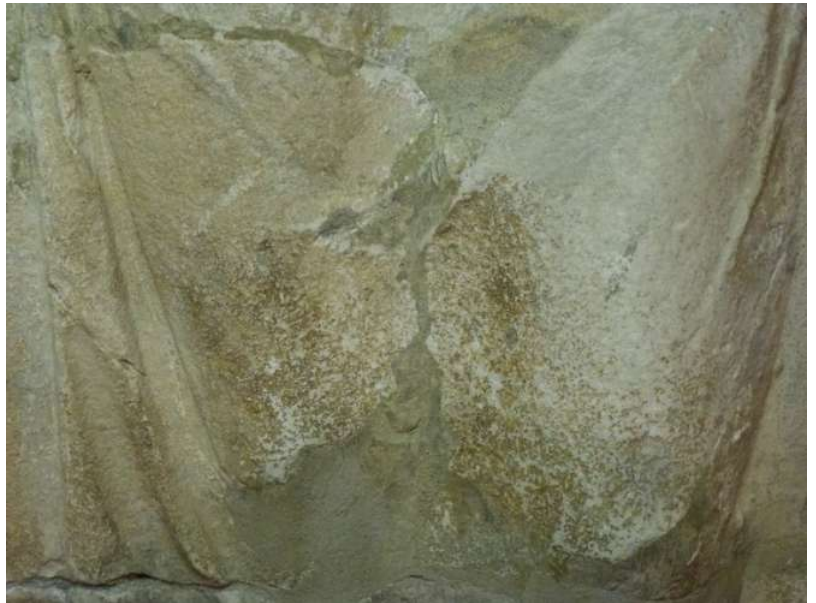
Stuccatura a cemento. Particolare

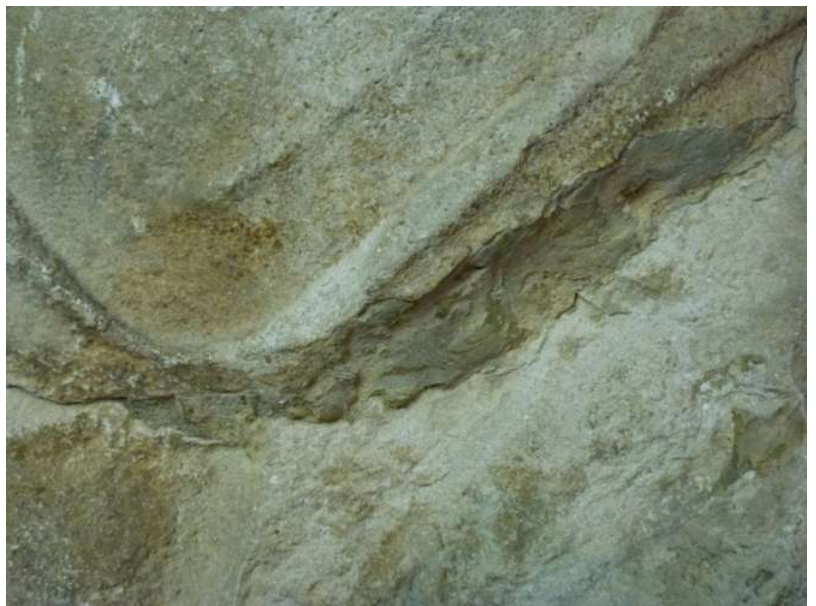
Stuccatura a cemento. Particolare

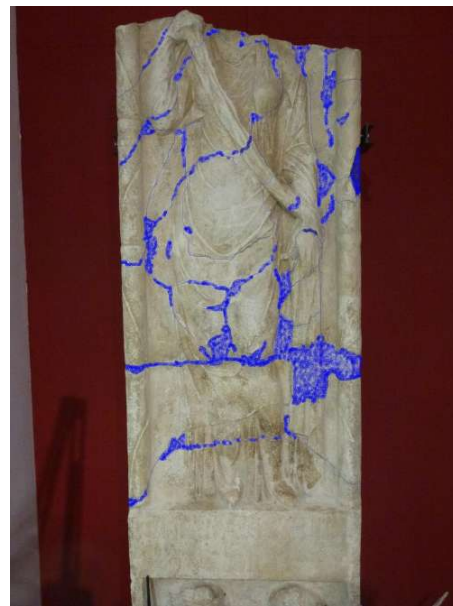
Grafico fratture e stuccature
