CD	CODICI	
TSK	Tipo scheda	BDR
NCT	CODICE UNIVOCO	
NCTN	Numero	2012-203
INT	Intervento	Restauro di un tavolo intarsiato
AM	RIFERIMENTI AMMINISTRATIVI	
AMD	ATTO DI AFFIDAMENTO LAVORI	
AMR	RIFERIMENTI AMMINISTRATIVI	
AMRL	Legge	L.R. 18/2000
AMRP	Piano di riferimento	2010
LC	LOCALIZZAZIONE GEOGRAFICO-AMMINISTRATIVA	
PVC	LOCALIZZAZIONE GEOGRAFICO-AMMINISTRATIVA	
PVCP	Provincia	RE
PVCC	Comune	Rolo

PVCN Sede Museo della Tarsia

OGTD Oggetto tavolino

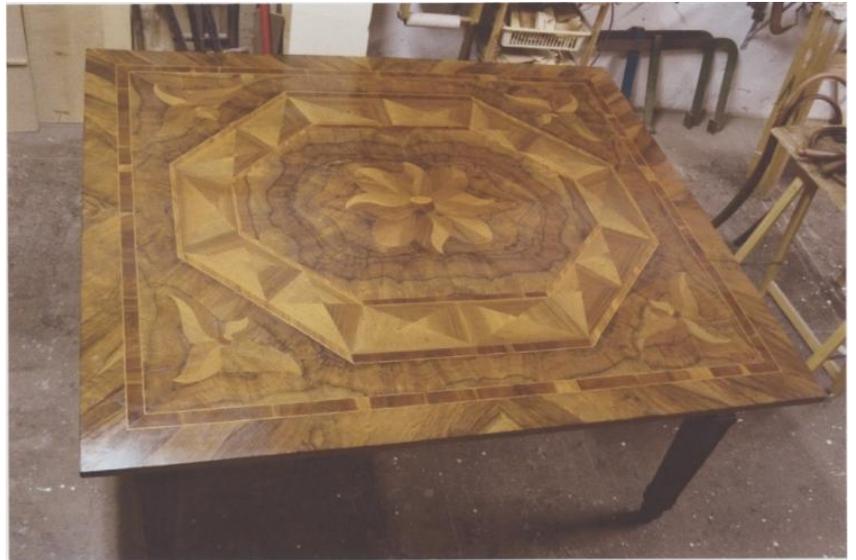
FTAY Didascalia finitura

Abbiamo deciso di optare per una stuccatura a base di
cera d'api colorata nelle varie tonalità con terre e ossidi
preoccupandoci di una eventuale rimozione, quindi il più
possibile reversibile. TRATTAMENTI FINALI finitura a
base di cera d'api e cera carnauba, l'assenza di dominanti
di colore delle cere ha reso più leggibili i vari tipi di legni
che compongono la tarsia del piano valorizzandone
l'effetto cromatico.

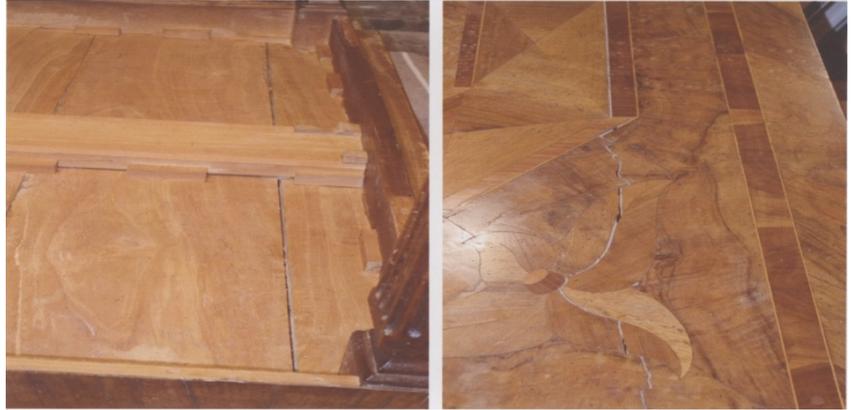
le fasce laterali presentano mancanze di pezzi di listra

PRECONSOLIDAMENTO dei supporti e del legno massello: Alcune parti delle fasce e delle gambe, rese particolarmente friabili dall' attacco di insetti xilofagi, sono state consolidate per imbibizione con resina " PARALOID B 72" in soluzione di acetone a)10%. Si è constatato che il distacco fra le 5 tavole in legno di pioppo che costituiscono il supporto del piano era dovuto al fatto che queste erano fissate alle fasce perimetrali con numerosi chiodi in ferro forgiato tale inchiodatura ha impedito un movimento solidale di tutto il piano ma al contrario ogni singola asse ritirandosi si è scollata da quella adiacente che essendo bloccata dai chiodi non l'ha potuta seguire nel naturale movimento di ritiro del legno dovuto ad un eventuale calo di umidità dell'ambiente dove si trovava il manufatto. Si è provveduto quindi al distacco del piano dalle fasce, alla eliminazione dei chiodi, all'incollaggio fra loro delle assi di pioppo che costituiscono il piano mediante l'inserimento di listelli dello stesso tipo di legno e colla a caldo in modo da compensare il calo di materiale e rendere solidali fra loro le 5 assi quindi si è optato, in accordo con la D.L. ad un nuovo fissaggio mediante un sistema ampiamente sperimentato che vede l'uso di molle atte a compensare le tensioni dovute al movimento del legno ed a scongiurare un nuovo distacco. REINTEGRAZIONE delle listre mancanti. Dopo aver identificato i tipi di legni presenti, abbiamo reincollato le listre staccate e successivamente reintegrato quelle mancanti con lo stesso tipo di legno.

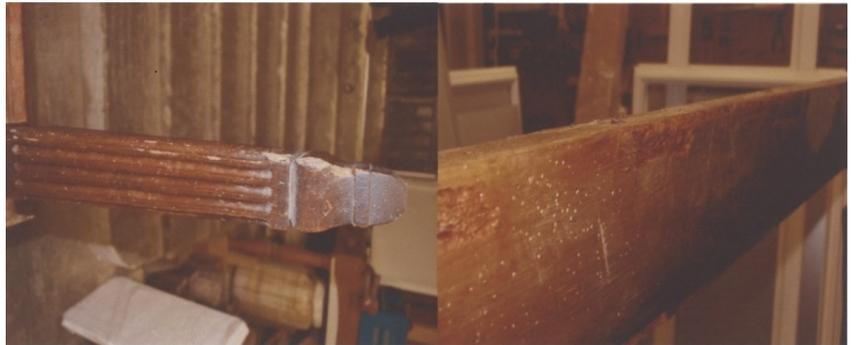
attacchi di xilofagi

DISINFESTAZIONE Applicazione di Permetrina in
essenza di petrolio sia a pennello che a siringa.
STUCCATURA La fase successiva è stata la stuccatura
delle gambe e del piano, intervenendo sulle macrofessure.

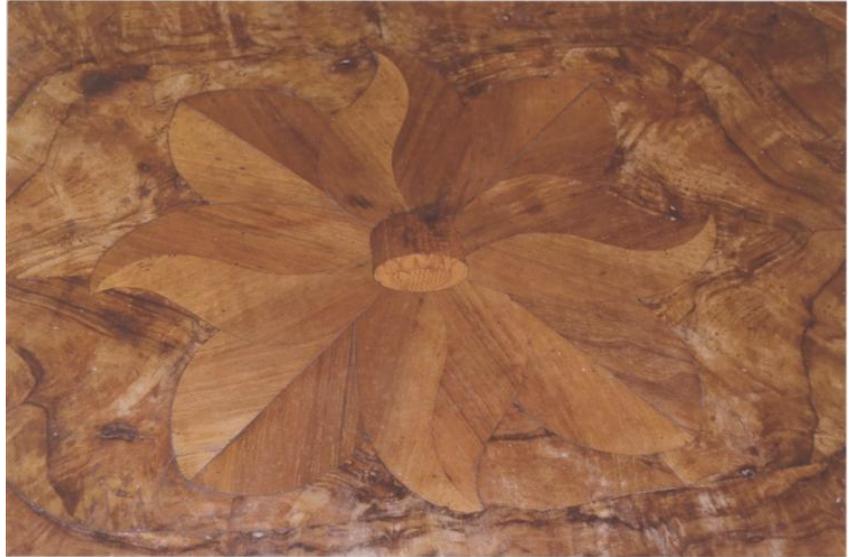
FTAY Didascalia piano scolorito

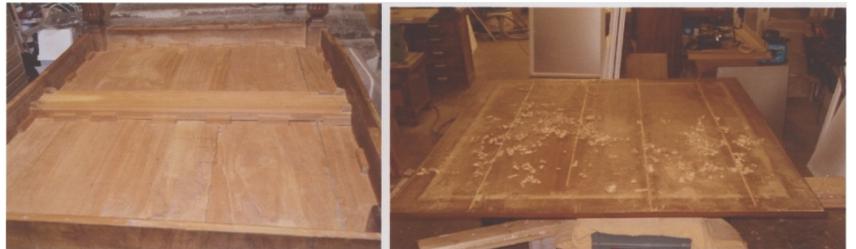
FTAY Didascalia consolidamento dei supporti e del legno massello

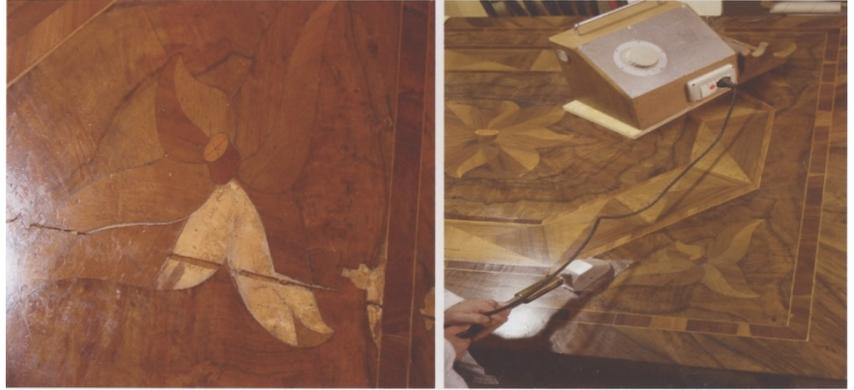
consolidamento delle impiallacciate

CONSOLIDAMENTO delle impiallaccature. Il consolidamento e l'incollaggio delle listre esistenti è stato effettuato tramite iniezione di colla a caldo, con l'ausilio di morsetti e pesi per agevolare l'aderenza della listra sul piano e sulle fasce. Il piano presentava diversi problemi di ordine tecnico e esecutivo, in quanto, avendo una superficie intarsiata, si doveva effettuare l'incollaggio senza recare danni al medesimo. Alcune parti della tarsia sono state consolidate e incollate con iniezioni di colla a caldo e successiva pressione con termocauterio leggermente caldo interponendo fra l'attrezzo e il piano del tavolo un foglio di Melinex siliconato come isolante; in questo modo si andava a rigenerare la colla esistente e si favoriva la fuoriuscita di colla in eccesso. Questa operazione ci permette anche di eliminare i dislivelli presenti sulla superficie. PULITURA è stata effettuata con solvente idoneo a base di alcool 99° per eliminare la finitura a gommalacca particolarmente rovinata e frutto di un restauro precedente. Le gambe, dopo aver effettuato dei tasselli di prova, sono state pulite con acqua ragia (solvente apolare) per eliminare residui di sporco, polvere e untuosità. Si è usato un solvente apolare perché meno aggressivo, permettendoci così di agire senza intaccare la vernice originale, mantenendo quindi la sua patina.

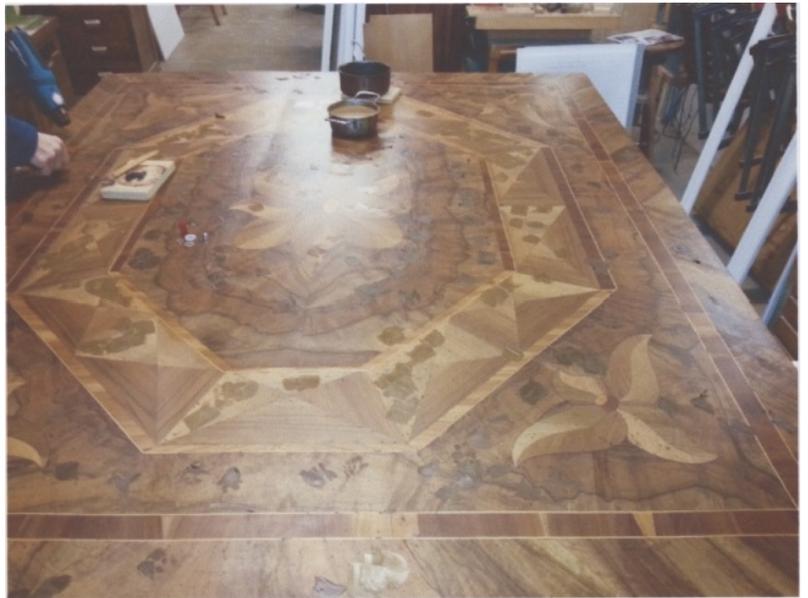
stuccatura
