CD	CODICI	
TSK	Tipo scheda	BDR
NCT	CODICE UNIVOCO	
NCTN	Numero	2010-111
INT	Intervento	Restauro di un gonfalone comunale e del rivestimento in cuoio di scranno
AM	RIFERIMENTI AMMINISTRATIVI	
AMD	ATTO DI AFFIDAMENTO LAVORI	
AMR	RIFERIMENTI AMMINISTRATIVI	
AMRL	Legge	L.R. 18/2000
AMRP	Piano di riferimento	2008
LC	LOCALIZZAZIONE GEOGRAFICO-AMMINISTRATIVA	
PVC	LOCALIZZAZIONE GEOGRAFICO-AMMINISTRATIVA	
PVCP	Provincia	MO
PVCC	Comune	Sassuolo

PVCN Sede Galleria Comunale d'Arte Moderna

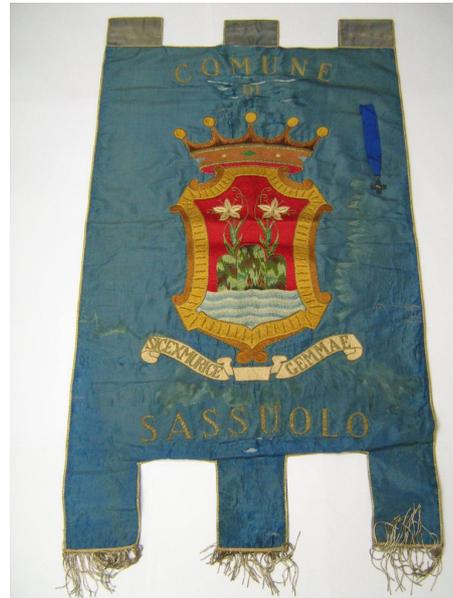
OG	OGGETTO	
OGT	OGGETTO	
OGTD	Oggetto	gonfalone
OGTO	Indicazioni sull'oggetto	<p>STATO DI CONSERVAZIONE Presenta uno strato di polvere incrostata, varie pieghe e stropicciature dovute a una scorretta conservazione. Sul tessuto di seta in gran parte virato verso una tinta blu avio, sono visibili macchie e gore d'umidità. Tagli e lacerazioni sono sparsi sul tessuto di base, rammendato in alcuni punti con cuciture a macchina (a zig zag) in filo bianco. Le zone rammendate sono rinforzate, con supporti locali in tela di cotone bianco e di fliselina adesivata, inseriti all'interno. Parte dei profili in filo metallico presentano parti staccate e sfilacciate. La frangia presenta alcuni fili slegati. La fodera e il tessuto delle anelle d'ostensione, completamente sbiaditi, presentano vistose macchie e gore grigiastre d'umidità. La fettuccia cucita sulla fodera si presenta stinta e stropicciata. Il nastro della croce di guerra e in parte staccato e sfilacciato. Sul cordone si evidenziano fili metallici opachi e in alcuni parti ossidati; nei fiocchi le forme presentano parte dei fili mancanti, altri risultano rotti o sfilacciati, sulla parte della gonna i fili sono anneriti e stropicciati.</p>

FTAY Didascalia                      Gonfalone prima del restauro

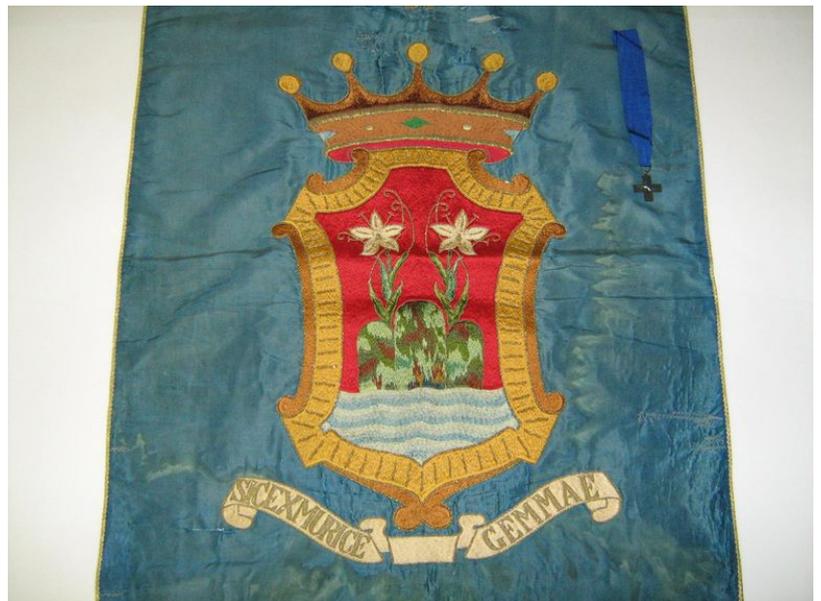
FTAY Didascalia                      particolare dello stemma dove si evidenziano pieghe e stropicciature

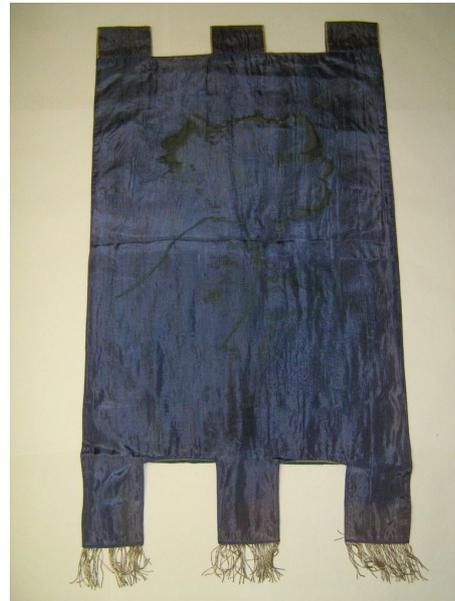
FTAY Didascalia retro prima del restauro

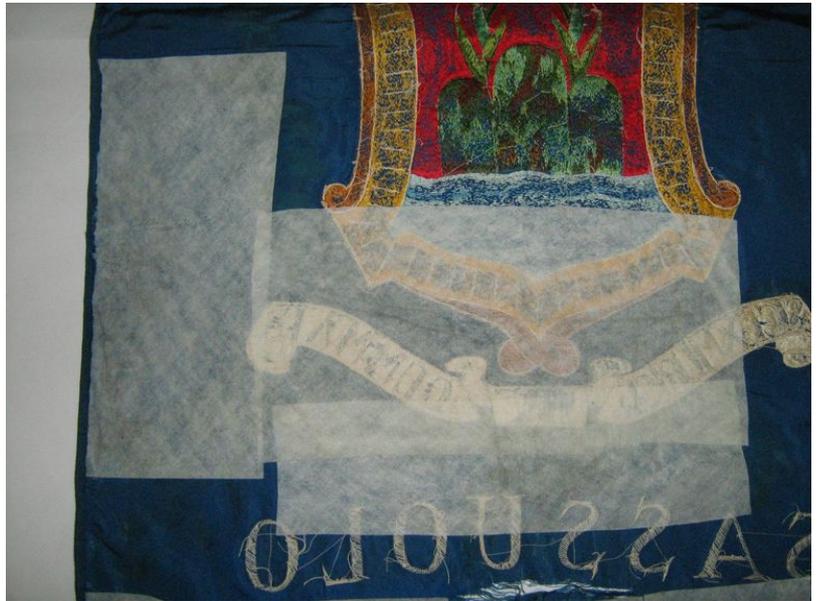
FTAY Didascalia particolare di supporti incollati sul retro del ricamo

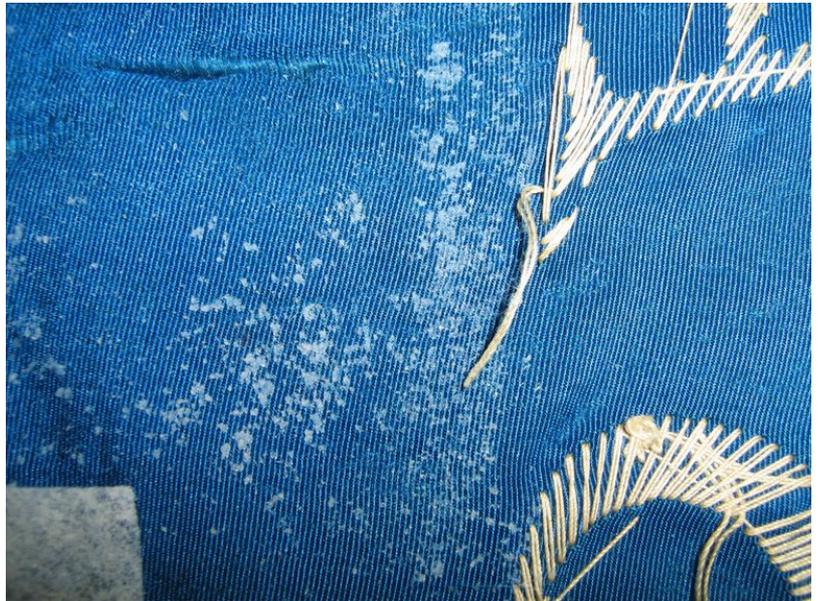
FTAY Didascalia particolare residui di colla sul retro del ricamo
