ID Samira: 172899
 Numero: 2006-113b
 Piano di riferimento: 2004

CD		CODICI	
TSK	Tipo scheda	BDR	
NCT		CODICE UNIVOCO	
NCTN	Numero	2006-113b	
INT	Intervento	Restauro di un dipinto e alcuni bozzetti	
AM		RIFERIMENTI AMMINISTRATIVI	
AMD	ATTO DI AFFIDAMENTO LAVORI		
AMR	RIFERIMENTI AMMINISTRATIVI		
AMRP	Piano di riferimento	2004	
LC		LOCALIZZAZIONE GEOGRAFICO-AMMINISTRATIVA	
PVC		LOCALIZZAZIONE GEOGRAFICO-AMMINISTRATIVA	
PVCP	Provincia	FC	
PVCC	Comune	Cesena	
PVCN	Sede	Pinacoteca Civica	
OG		OGGETTO	
OGT		OGGETTO	
OGTD	Oggetto	disegno

OGTS	Soggetto/ Titolo	Cristo e l'adultera
MTC	Materia e tecnica	tela/ pittura a olio
OGO	Relazioni OA	
OGOA	collegamento OA	0017
AUT	AUTORE	
AUTN	Nome scelto (autore)	Coda Bartolomeo
AUTH	Sigla per citazione	ECP/00001319
AO	PROGETTO DI RESTAURO	
AOF	ELEMENTI INFORMATIVI

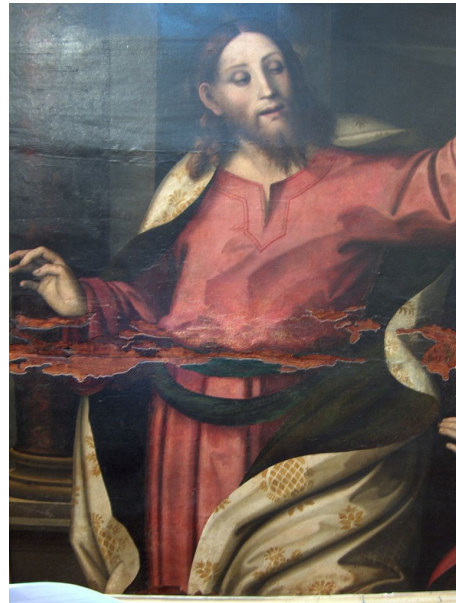
AOFG	Stato di conservazione	<p>CRISTO E L'ADULTERA Il supporto del dipinto, probabilmente costituito da legno di larice, è composto da 4 assi orizzontali di grandezze variabili, infatti misurano, partendo dall'alto, rispettivamente 16 cm, 28 cm, 35 cm e 29 cm. Il retro della tavola, durante un restauro avvenuto nel 1976, ha subito una parchettatura che ne ha sostituita un'altra ancora precedente; questa nuovo rinforzo è composto da quattro sbarre di metallo mobili, poste perpendicolarmente alla venatura del legno, sostenute ognuna da sette coppie di ponti di legno, incollati al supporto. Oltre a questa, la tavola ha subito anche un'altra operazione di risanamento, infatti sono presenti vari innesti di diverse dimensioni e con diverse finalità, infatti alcuni, di forma circolare, sostituiscono i nodi del legno, altri, a cuneo, riparano delle spaccature o rinforzano le congiunzioni tra le tavole, mentre i più sottili sono stati applicati per agevolare il raddrizzamento della tavola. Grazie a queste operazioni la tavola non presenta alcun tipo di deformazione. Gruppo A) n° 5 bozzetti cm 40x58, scollamento e attacchi di insetti della carta lungo i bordi perimetrali del telaio, due dei cinque bozzetti erano deteriorati nel lato laterale sinistro, con scollamento della tela di rifodero, degrado localizzato delle vernici e piccole lacune diffuse. Gruppo B) n° 2 bozzetti cm 59,5x82 e cm 71,5x49,6, deterioramento della carta lungo i bordi, e vernice assorbita. Gruppo C) n° 3 bozzetti cm 40x58, scollamento della carta perimetrale, con foderature ancora valide e vernice assorbita e disomogenea; n° 3 bozzetti cm 43x72, scollamento della carta perimetrale, con foderature ancora valide, e vernice assorbita e disomogenea; n° 8</p>

FTAY Didascalia dipinto prima del restauro

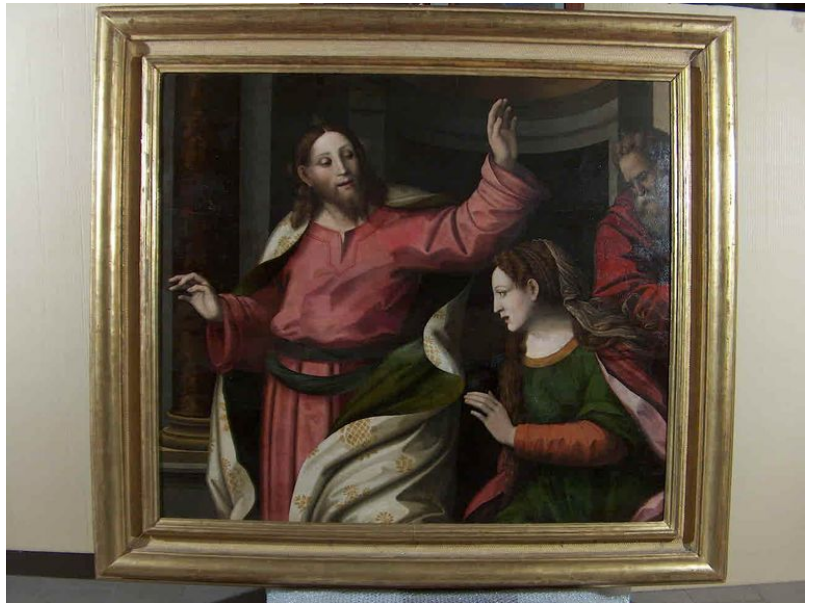
FTAY Didascalia dopo il restauro

tavola. Le lacune meno estese sono invece state direttamente stuccate, senza l'applicazione della garza, ma semplicemente rendendo abrasa la superficie da coprire; una volta asciutto, lo stucco è stato lisciato e levigato con il bisturi e la carta vetrata. TRATTAMENTI FINALI vernice sintetica (Tableaux Lefranc) diluita in essenza di petrolio, utilizzando un pennello adeguato. La verniciatura sarà poi ripresa a spruzzo una volta terminato il ritocco pittorico. INTEGRAZIONE PITTORICA Prima di tutto le nuove stuccature bianche sono state intonate, con una prima stesura ad acquerello, a quelle più vecchie, così da avere una base comune in tutte le zone da ritoccare.

In seguito è stato eseguito il ritocco a vernice effettuando un collegamento cromatico e, dove possibile formale, della lacuna con il resto del dipinto, tramite l'utilizzo dei tratteggio. Trattamento del supporto PULITURA Essendo già presente una buona parchettatura e non essendoci particolari problemi, è stata eseguita solo una semplice operazione di spolveratura, seguita dal consolidamento dell'unica sottile fessurazione presente di fianco ad uno dei ponticelli, con un'iniezione di colla vinilica, e dal rafforzamento degli angoli, un po' fragili, con impregnazione di Beva diluito. Trattamento della cornice PULITURA Inizialmente è stato delicatamente eliminato lo strato di pulviscolo presente sulla superficie dorata della cornice, per mezzo di un piumino; in seguito è stata effettuata l'operazione di consolidamento, a pennello o per iniezioni, utilizzando il Primai; a questo punto la superficie è stata pulita più a fondo con un panno antistatico. La cornice è stata poi girata e il retro è stato spolverato e trattato con un prodotto antitarlo. In seguito la doratura è stata pulita per eliminare le ridipinture e lo stucco presenti, per mezzo di un gel composto da sverniciatore e poca acqua distillata in Klucel, aiutato dall'azione meccanica del bisturi. STUCCATURE stendendo a pennello lo stucco liquido, costituito da gesso di Bologna e colla animale. Le lacune sono state infine raccordate alla doratura tramite la selezione effetto oro ad acquerello e intervallando le stesure con uno strato di gommalacca. TRATTAMENTO FINALE La protezione finale è stata effettuata con vernice sintetica diluita in essenza di petrolio.

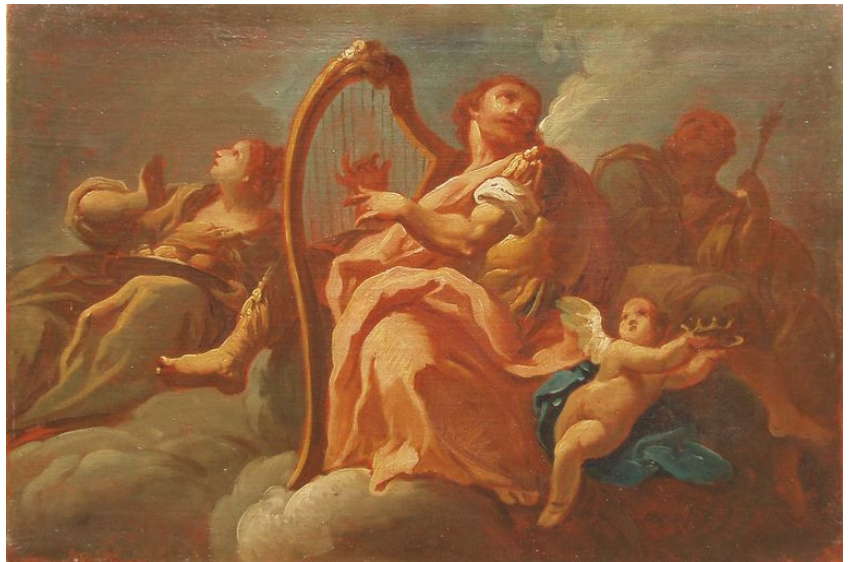
OGTO	Indicazioni sull'oggetto	<p>ciclo pittorico della cupola della Basilica della Madonna del Monte a Cesena STATO DI CONSERVAZIONE Gruppo A) n° 5 bozzetti cm 40x58, scollamento e attacchi di insetti della carta lungo i bordi perimetrali del telaio, due dei cinque bozzetti erano deteriorati nel lato laterale sinistro, con scollamento della tela di rifodero, degrado localizzato delle vernici e piccole lacune diffuse. Gruppo B) n° 2 bozzetti cm 59,5x82 e cm 71,5x49,6, deterioramento della carta lungo i bordi, e vernice assorbita. Gruppo C) n° 3 bozzetti cm 40x58, scollamento della carta perimetrale, con foderature ancora valide e vernice assorbita e disomogenea; n° 3 bozzetti cm 43x72, scollamento della carta perimetrale, con foderature ancora valide, e vernice assorbita e disomogenea; n° 8 bozzetti cm 58x48, scollamento della carta perimetrale, con foderature ancora valide. Quattro degli otto bozzetti, manifestano sul lato inferiore lo scollamento della tela di rifodero, causa permanenza di acqua, con muffe incrostazioni calcaree e degrado localizzato del colore e della vernice. Gruppo D) n° 4 bozzetti 59x40, scollamento della carta perimetrale, degrado del lato inferiore di tutti e quattro gli olii, per assorbimento di acqua, con conseguente deadesione della tela di rifodero, presenza di muffe, lacune della preparazione e del colore, con ossidazione e sbiancamento delle vernici.</p>

bozzetti cm 58x48, scollamento della carta perimetrale, con foderature ancora valide. Quattro degli otto bozzetti, manifestano sul lato inferiore lo scollamento della tela di rifodero, causa permanenza di acqua, con muffe incrostazioni calcaree e degrado localizzato del colore e della vernice. Gruppo D) n°4 bozzetti 59x40, scollamento della carta perimetrale, degrado del lato inferiore di tutti e quattro gli olii, per assorbimento di acqua, con conseguente deadesione della tela di rifodero, presenza di muffe, lacune della preparazione e del colore, con ossidazione e sbiancamento delle vernici.

FTAY Didascalia bozzetti prima del restauro

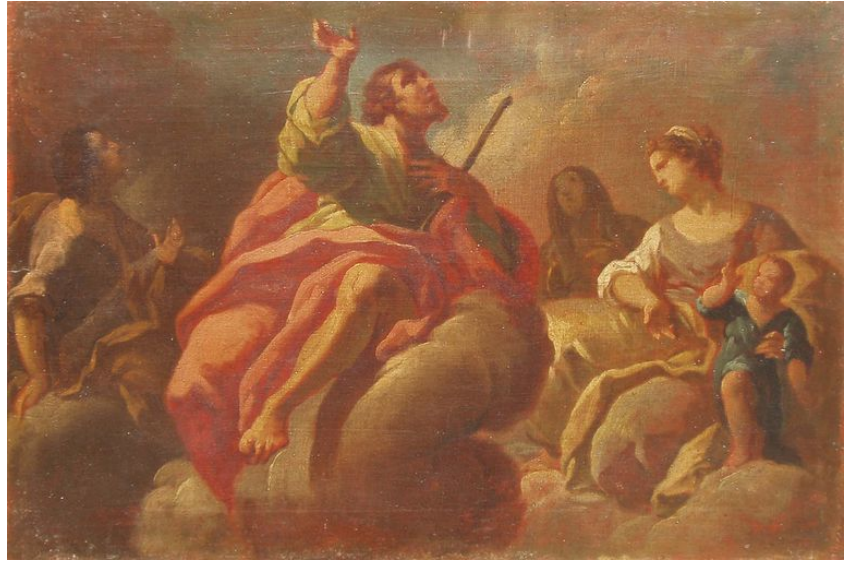
bozzetti prima del restauro

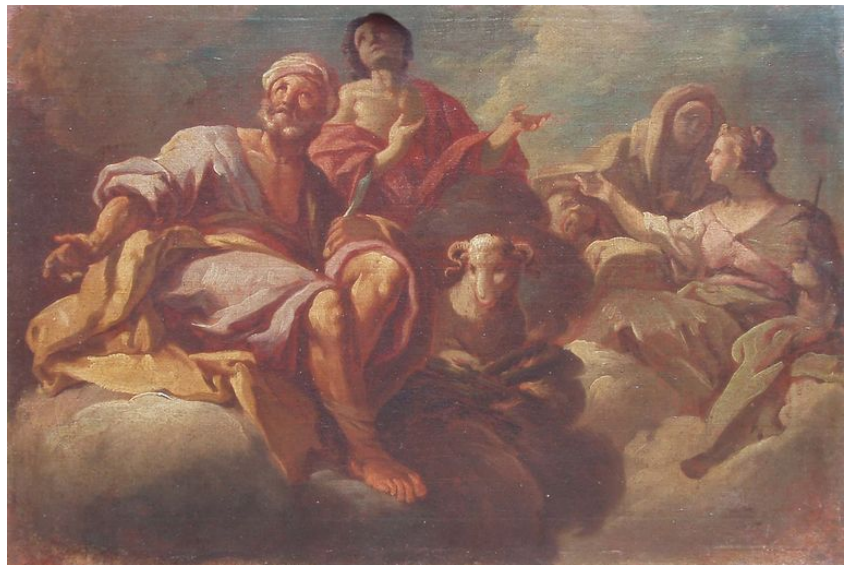
bozzetti prima del restauro

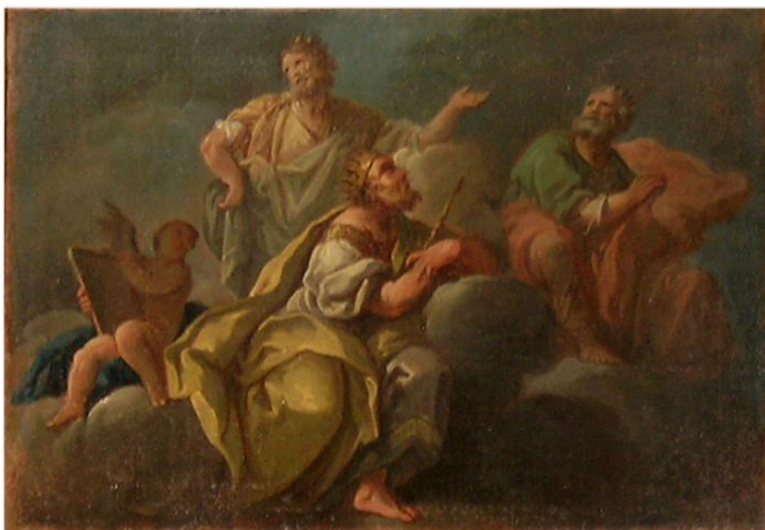
FTAY Didascalia bozzetti dopo il restauro

Gruppo A) PULITURA Si è proceduto con la rimozione del nastro di carta perimetrale da tutti i dipinti, e con la manutenzione delle due opere deteriorate così articolata: trattamento antimuffa con Algochene, smontaggio dei chiodi lungo il bordo laterale compromesso, riadesione della tela di rifodero con colla di pasta, fissaggio dei bordi al telaio con applicazione di fascia perimetrale di tela applicata con beva al 70%, leggera pulitura della zona compromessa con detergente neutro e solventi organici, stuccatura delle lacune e ritocco delle stesse con colori a vernice, e verniciatura finale con gomme mastice nebulizzata. CONSOLIDAMENTO Tutti i bozzetti sono stati rifiniti perimetralmente con listelli lignei color noce dello spessore 5 mm. Le altre tre tele sono state revisionate nella verniciatura con la stesura di vernice mastice nebulizzata, dopo una spolveratura Gruppo B) PULITURA rimozione del nastro di carta, applicazione sui bordi di listelli di legno, revisione della verniciatura Gruppo C) PULITURA rimozione del nastro di carta, applicazione sui bordi di listelli di legno, revisione della verniciatura. n° 3 bozzetti cm 43x72, rimozione del nastro di carta, applicazione sui bordi di listelli di legno, revisione della verniciatura. n° 8 bozzetti: PULITURA rimozione del nastro perimetrale di carta, ed applicazione di listelli lignei color noce, spessore 5 mm, conformi ai precedenti. CONSOLIDAMENTO Per i quattro bozzetti danneggiati, le operazioni di recupero sono state: eliminazione della carta gommata e dei residui di colla sui quattro lati, incollaggio localizzato della tela di rifodero con Beva al 50% in Ligroina, fissaggio dei bordi staccati al telaio mediante l'applicazione di fasce perimetrali come sopra descritto STUCCATURA rimozione delle muffe e dei depositi di sostanze estranee con tensioattivo e solventi organici, trattamento antimuffa, ripristino pittorico delle lacune (stuccatura e ritocco), e verniciatura finale nebulizzata con vernice mastice. Alla fine come negli altri è stato applicato un listello ligneo perimetrale di rifinitura Gruppo D) n°4 bozzetti PULITURA eliminazione del nastro perimetrale di carta in tutti i dipinti, ed applicazione di listelli lignei color

noce, spessore 5 mm, conforme ai precedenti.
CONSOLIDAMENTO Manutenzione di tutte le quattro tele: fissaggio dei bordi inferiori dell'opera alla tela di rifodero con colla di pasta, ed al telaio con fasce perimetrali e chiodi, rimozione delle muffe e trattamento antimuffa, pulitura delle zone degradate con saliva artificiale, risarcimento delle lacune (stuccatura e ritocco con colori a vernice) TRATTAMENTI FINALI verniciatura con vernice mastice nebulizzata.

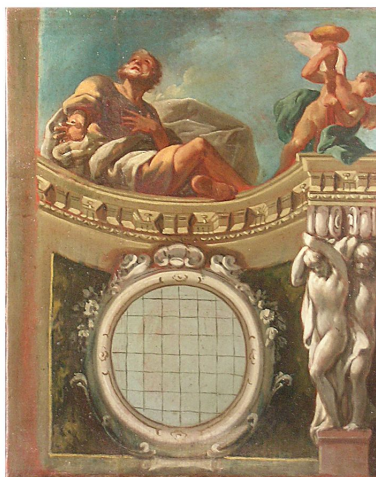
FTAY Didascalia bozzetti dopo il restauro

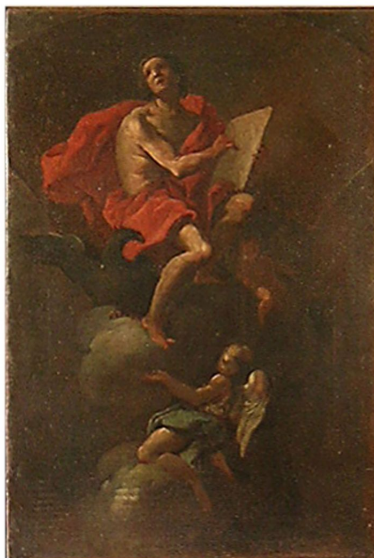
bozzetti dopo il restauro
