CD	CODICI	
TSK	Tipo scheda	BDR
NCT	CODICE UNIVOCO	
NCTN	Numero	2006-113b
INT	Intervento	Restauro di un dipinto e alcuni bozzetti
AM	RIFERIMENTI AMMINISTRATIVI	
AMD	ATTO DI AFFIDAMENTO LAVORI	
AMR	RIFERIMENTI AMMINISTRATIVI	
AMRP	Piano di riferimento	2004
LC	LOCALIZZAZIONE GEOGRAFICO-AMMINISTRATIVA	
PVC	LOCALIZZAZIONE GEOGRAFICO-AMMINISTRATIVA	
PVCP	Provincia	FC
PVCC	Comune	Cesena
PVCN	Sede	Pinacoteca Civica
OG	OGGETTO

OGTS	Soggetto/ Titolo	Cristo e l'adultera
MTC	Materia e tecnica	tela/ pittura a olio
OGO	Relazioni OA	
OGOA	collegamento OA	0017
AUT	AUTORE	
AUTN	Nome scelto (autore)	Coda Bartolomeo
AUTH	Sigla per citazione	ECP/00001319
AO	PROGETTO DI RESTAURO	
AOFG	Stato di conservazione	CRISTO E L'ADULTERA Il supporto del dipinto, probabilmente costituito da legno di larice, è composto da 4 assi orizzontali di grandezze variabili, infatti misurano, partendo dall'alto, rispettivamente 16 cm, 28 cm, 35 cm e 29 cm. Il retro della tavola, durante un restauro avvenuto nel 1976, ha subito una parchettatura che ne ha sostituita un'altra ancora precedente; questo nuovo rinforzo è composto da quattro sbarre di metallo mobili, poste perpendicolarmente alla venatura del legno, sostenute ognu

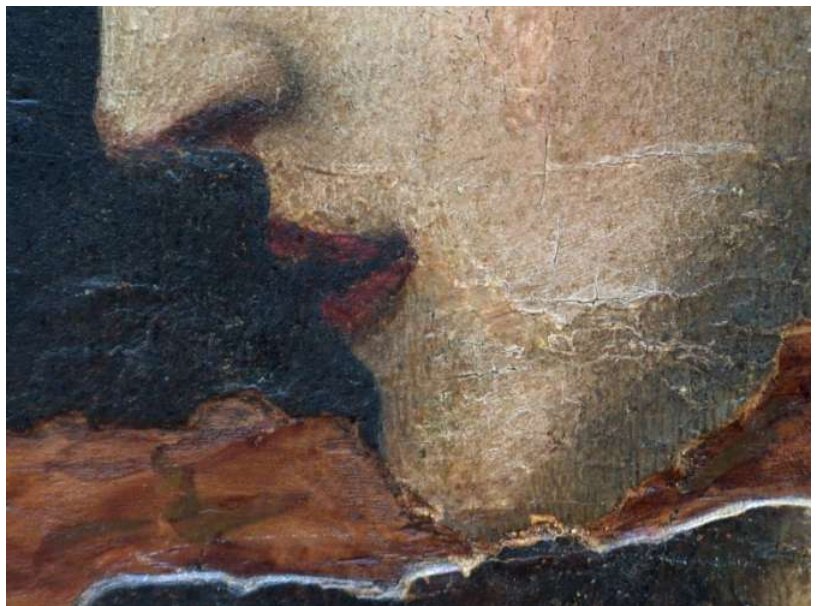
FTAY Didascalia particolare
