CD	CODICI	
TSK	Tipo scheda	BDR
NCT	CODICE UNIVOCO	
NCTN	Numero	2006-113b
INT	Intervento	Restauro di un dipinto e alcuni bozzetti
AM	RIFERIMENTI AMMINISTRATIVI	
AMD	ATTO DI AFFIDAMENTO LAVORI	
AMR	RIFERIMENTI AMMINISTRATIVI	
AMRP	Piano di riferimento	2004
LC	LOCALIZZAZIONE GEOGRAFICO-AMMINISTRATIVA	
PVC	LOCALIZZAZIONE GEOGRAFICO-AMMINISTRATIVA	
PVCP	Provincia	FC
PVCC	Comune	Cesena
PVCN	Sede	Pinacoteca Civica
OG	OGGETTO

OGTS	Soggetto/ Titolo	Cristo e l'adultera
MTC	Materia e tecnica	tela/ pittura a olio
OGO	Relazioni OA	
OGOA	collegamento OA	0017
AUT	AUTORE	
AUTN	Nome scelto (autore)	Coda Bartolomeo
AUTH	Sigla per citazione	ECP/00001319
AO	PROGETTO DI RESTAURO	
AOFG	Stato di conservazione	CRISTO E L'ADULTERA Il supporto del dipinto, probabilmente costituito da legno di larice, è composto da 4 assi orizzontali di grandezze variabili, infatti misurano, partendo dall'alto, rispettivamente 16 cm, 28 cm, 35 cm e 29 cm. Il retro della tavola, durante un restauro avvenuto nel 1976, ha subito una parchettatura che ne ha sostituita un'altra ancora precedente; questo nuovo rinforzo è composto da quattro sbarre di metallo mobili, poste perpendicolarmente alla venatura del legno, sostenute ognu

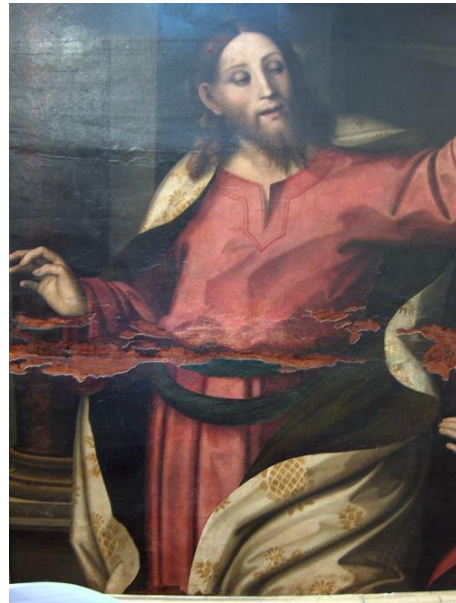
FTAY Didascalia dipinto prima del restauro

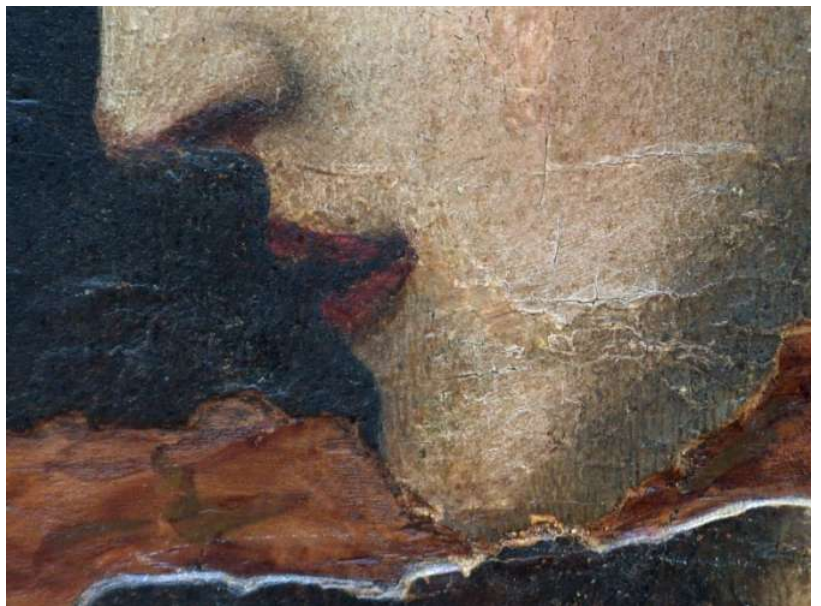
FTAY Didascalia particolare

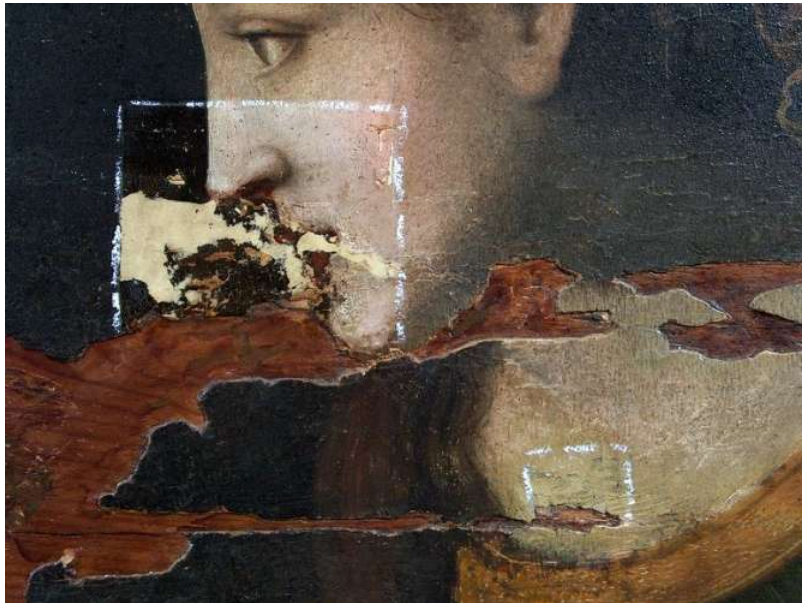
FTAY Didascalia pulitura

PULITURA La prima operazione è stata di pulitura ed è stata eseguita con molta attenzione e tralasciando le parti dove erano presenti dei sollevamenti del colore. La prima fase di pulitura è stata eseguita utilizzando una mista a base di acetone ed essenza di petrolio, finalizzata ad eliminare la vernice risalente all'ultimo restauro ed i relativi ritocchi eseguiti con colori a vernice; gli altri ritocchi ad acquerello sono stati invece rimossi con acqua distillata.

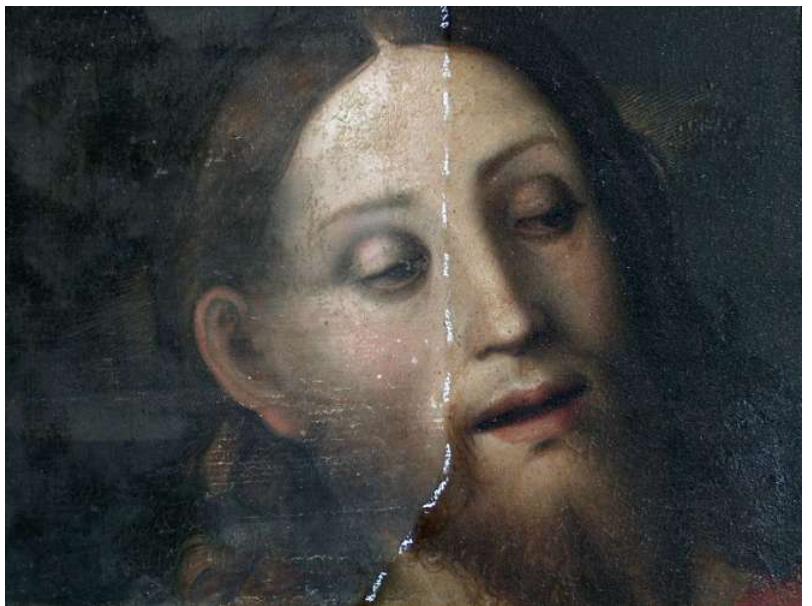
FTAY Didascalia pulitura

PULITURA Seconda fase di pulitura: Una volta effettuato il consolidamento è stato possibile eseguire la pulitura nelle zone prima pericolanti e ultimarla definitivamente utilizzando un gel a base di trietanolamina e Tween 20 in Klucel con pH 9, atto a rimuovere uno strato presente sulla superficie pittorica, composto da una sostanza probabilmente di natura oleosa, ma sicuramente non facente parte della patina originale perché sovrastante le ridipinture, che rendeva la superficie macchiata e giallognola. STUCCATURE Come prima cosa sono stati stuccati i due grossi buchi presenti sulla parte sinistra della grossa lacuna centrale, utilizzando uno stucco sintetico per il legno. Dovendo poi eseguire alcune stuccature su ampie porzioni di legno con il pericolo di una scarsa tenuta, si è deciso di applicare, nelle zone da stuccare più estese, una garza sottile che aiuti l'aderenza dello stucco alla superficie. La garza è stata quindi ritagliata a misura e applicata sulle lacune

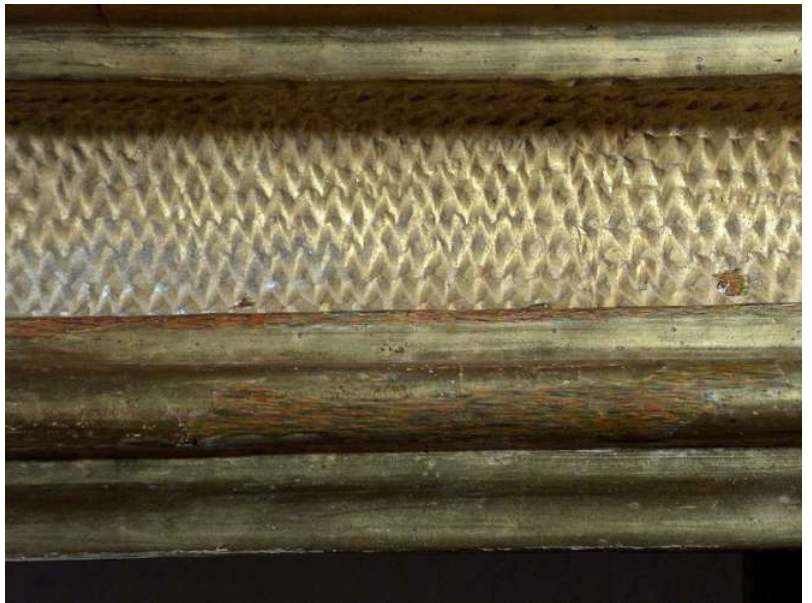
FTAY Didascalia cornice

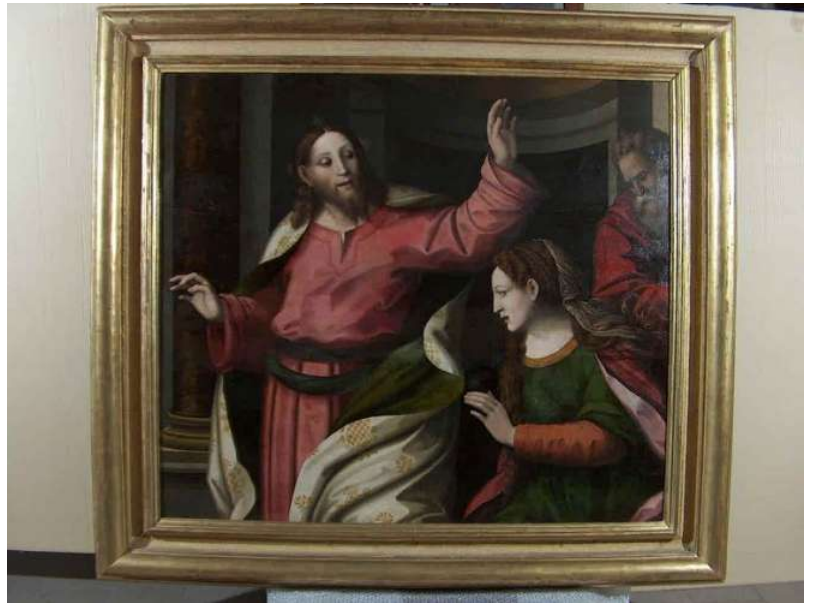
FTAY Didascalia dopo il restauro

In seguito è stato eseguito il ritocco a vernice effettuando un collegamento cromatico e, dove possibile formale, della lacuna con il resto del dipinto, tramite l'utilizzo del tratteggio. Trattamento del supporto PULITURA Essendo già presente una buona parchettatura e non essendoci particolari problemi, è stata eseguita solo una semplice operazione di spolveratura, seguita dal consolidamento dell'unica sottile fessurazione presente di fianco ad uno dei ponticelli, con un'iniezione di colla vinilica, e dal rafforzamento degli angoli, un po' fragili, con impregnazione di Beva diluito. Trattamento della cornice PULITURA Inizialmente è stato delicatamente eliminato lo strato di pulviscolo presente sulla superficie dorata della cornice, per mezzo di un piumino; in seguito è stata effettuata l'operazione di consolidamento, a pennello o per iniezioni, utilizzando il Primai; a questo punto la superficie è stata pulita più a fondo con un panno antistatico. La cornice è stata poi girata e il retro è stato spolverato e trattato con un prodotto antitarlo. In seguito la doratura è stata pulita per eliminare le ridipinture e lo stucco presenti, per mezzo di un gel composto da sverniciatore e poca acqua distillata in Klucel, aiutato dall'azione meccanica del bisturi. STUCCATURE stendendo a pennello lo stucco liquido, costituito da gesso di Bologna e colla animale. Le lacune sono state infine raccordate alla doratura tramite la selezione effetto oro ad acquerello e intervallando le stesure con uno strato di gommalacca. TRATTAMENTO FINALE La protezione finale è stata effettuata con vernice sintetica diluita in essenza di petrolio.

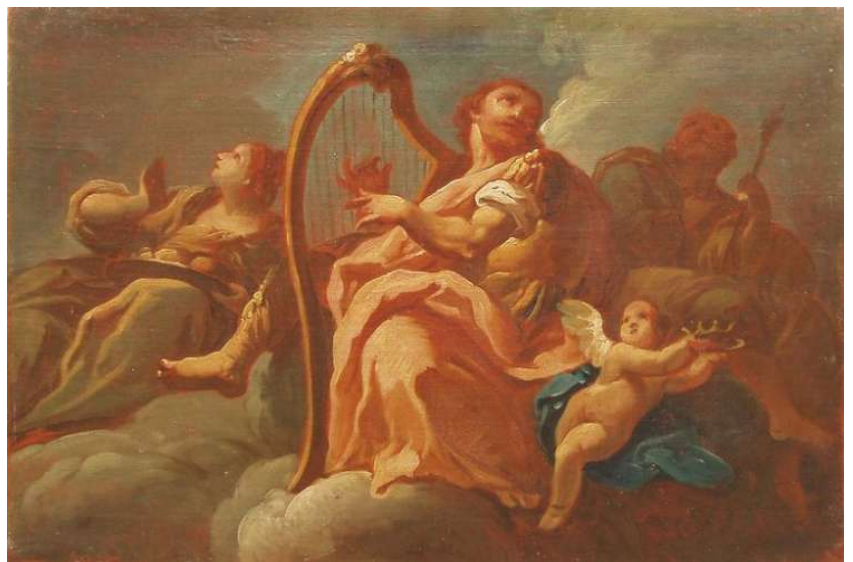
FTAY Didascalia bozzetti prima del restauro

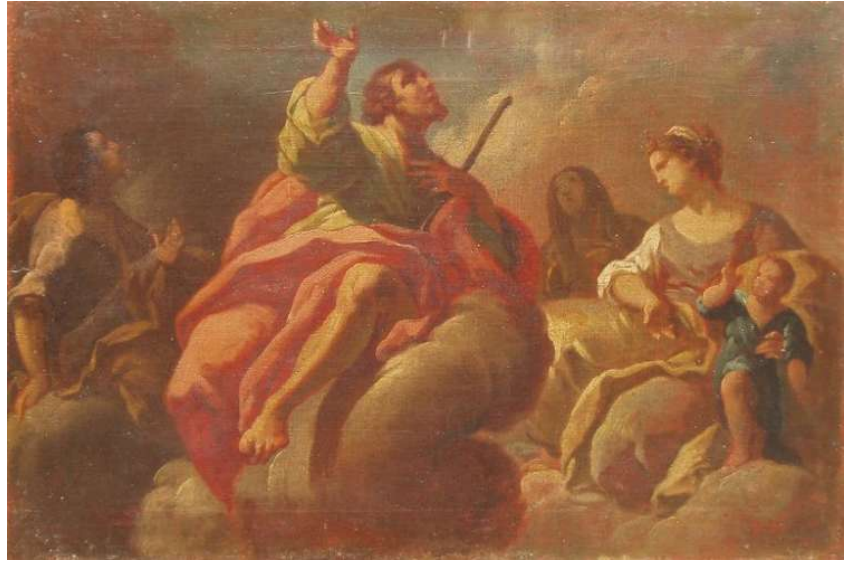
bozzetti prima del restauro

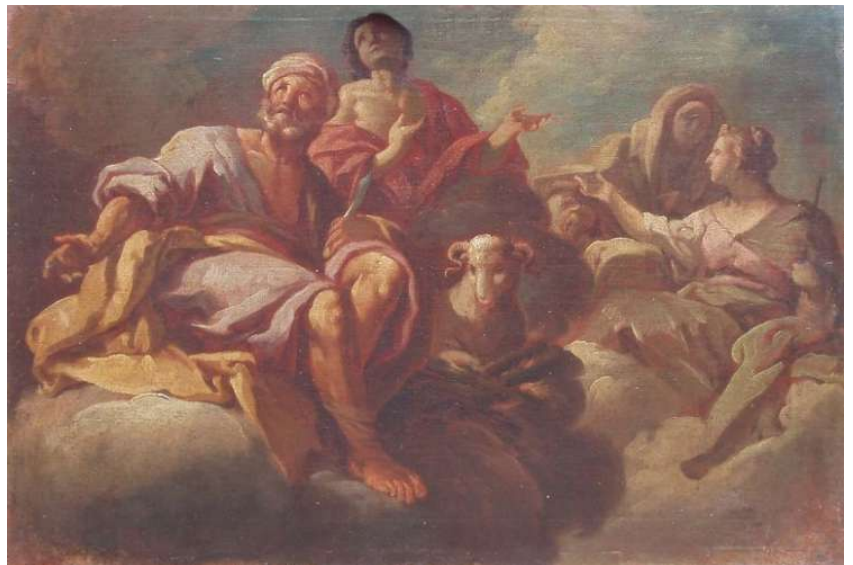
bozzetti prima del restauro

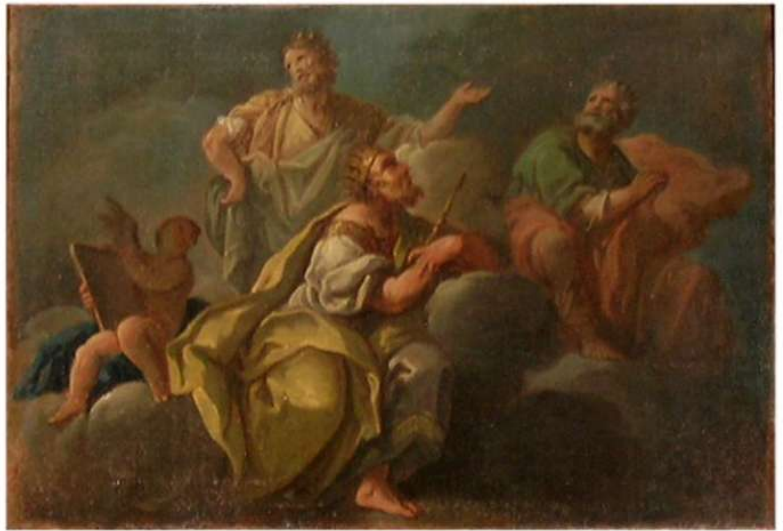
FTAY Didascalia bozzetti dopo il restauro

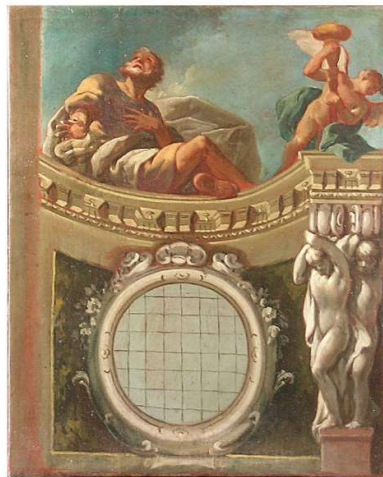
FTAY Didascalia bozzetti dopo il restauro

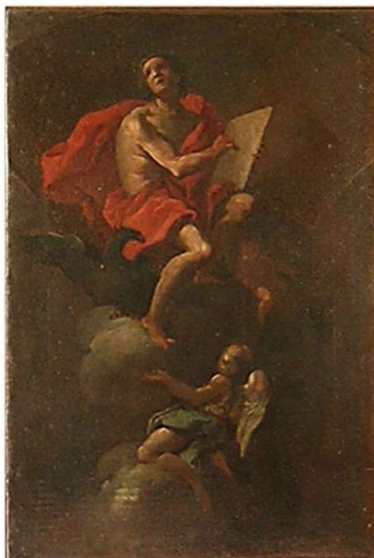
bozzetti dopo il restauro
