CD	CODICI	
TSK	Tipo scheda	BDR
NCT	CODICE UNIVOCO	
NCTN	Numero	1995
INT	Intervento	Restauro del dipinto murale della Cappella della Natività, presso la Chiesa di Santa Maria di Campagna, prima cappella a sinistra.
LC	LOCALIZZAZIONE GEOGRAFICO-AMMINISTRATIVA	
PVC	LOCALIZZAZIONE GEOGRAFICO-AMMINISTRATIVA	
PVCP	Provincia	PC
PVCC	Comune	Piacenza
PVCL	Località	Piacenza
PVCN	Sede	Basilica Santa Maria di Campagna
PVCI	Indirizzo	Piazzale delle Crociate, 5
OG	OGGETTO	
OGT	OGGETTO	
OGTD	Oggetto	affresco
OGTO	Indicazioni sull'oggetto	Il dipinto murale a fresco si trova nella Chiesa di Santa Maria di Campagna, nella prima cappella a sinistra, detta Cappella della Natività. La decorazione della Cappella fu commissionata al Pordenone dalla famiglia Rollieri nel

OGTS	Soggetto/ Titolo	Natività della Madonna
MTC	Materia e tecnica	muratura/ pittura
ADT	Datazione	1536
AUT	AUTORE	
AUTN	Nome scelto (autore)	De Sacchis Giovanni Antonio detto Pordenone
AUTH	Sigla per citazione	S36/00000460
AO	PROGETTO DI RESTAURO	
AOF	ELEMENTI INFORMATIVI

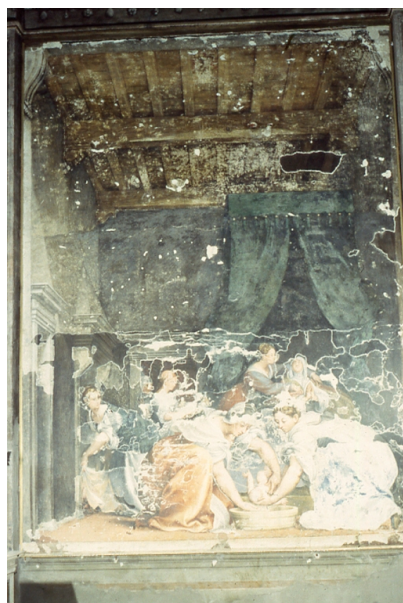
Opera del Pordenone, Natività di Maria - delimitazioni  
stucature (prima del restauro)

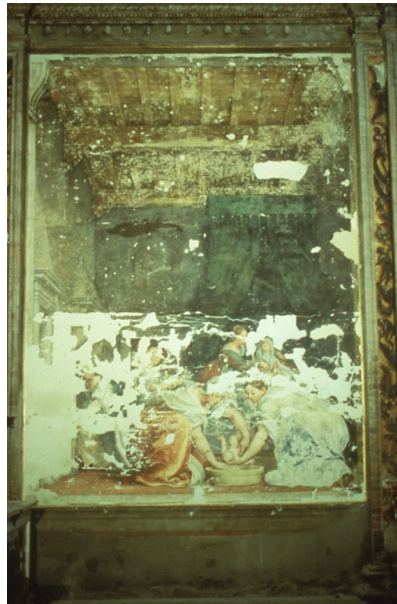
Opera del Pordenone, Natività di Maria - nuove stucature  
(durante il restauro)

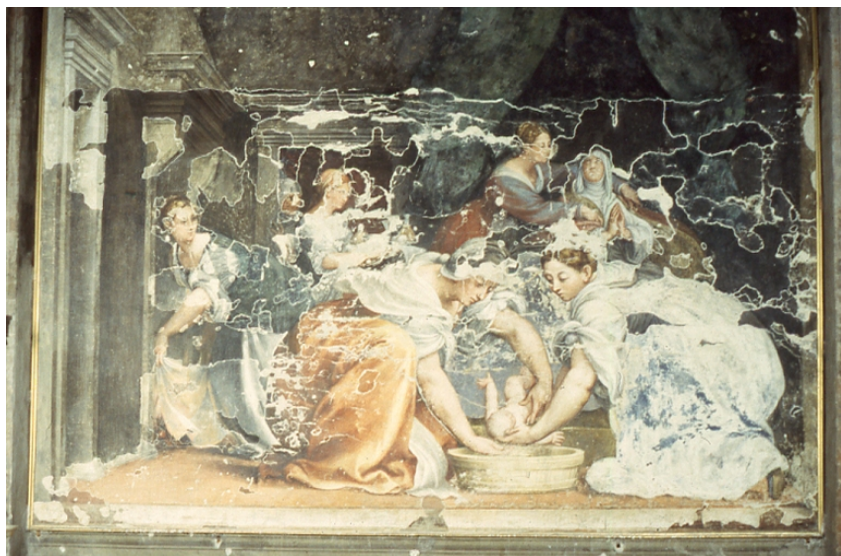
Opera del Pordenone, Natività di Maria - gruppo di figure con delimitazione stuccature

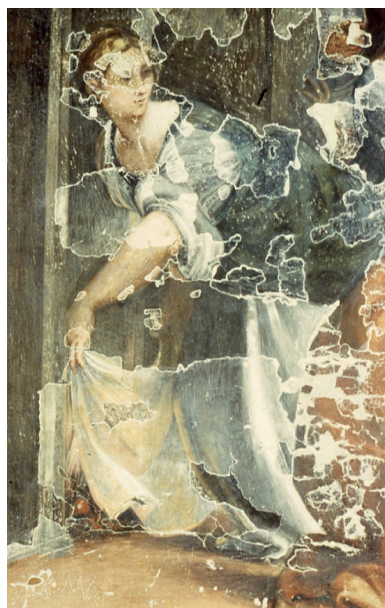
Opera del Pordenone, Natività di Maria (ancella dall'abito verde) - dopo la pulitura, con le stuccature in evidenza (durante il restauro)

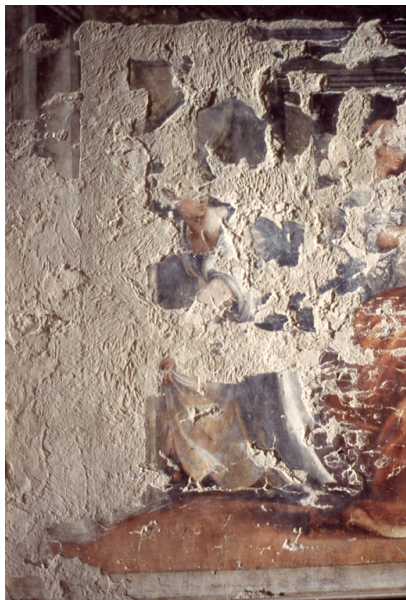
Opera del Pordenone, Natività di Maria (ancella dall'abito verde) - dopo la rimozione delle stucature (durante il restauro)

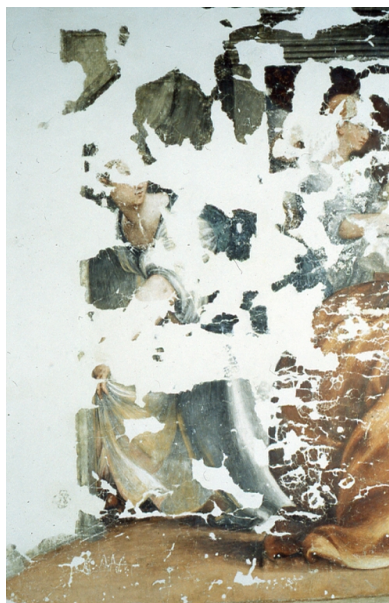
Opera del Pordenone, Natività di Maria (ancella dall'abito verde) - dopo le nuove stucature (durante il restauro)

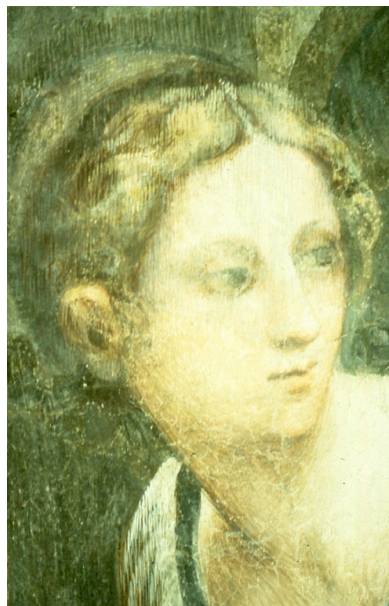
Opera del Pordenone, Natività di Maria (ancella dall'abito verde) - particolare volto, prima della pulitura

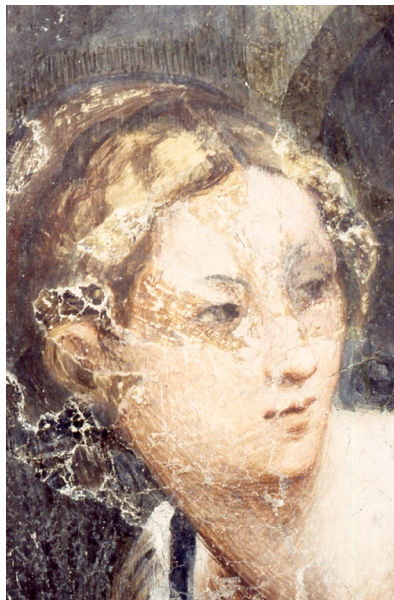
Opera del Pordenone, Natività di Maria (ancella dall'abito verde) - particolare del volto, durante la rimozione dei ritocchi e delle vernici (durante il restauro)

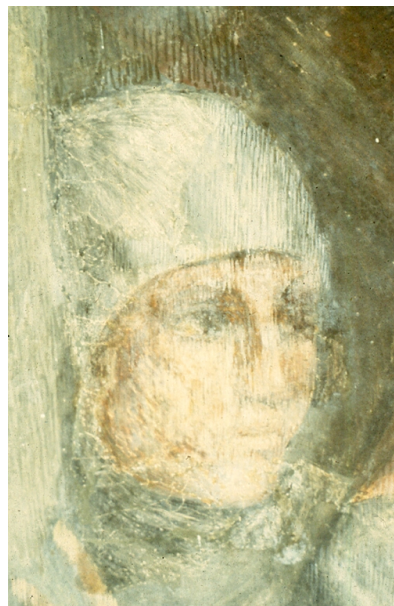
Opera del Pordenone, Natività di Maria (volto dell'ancella affacciata) - prima del restauro

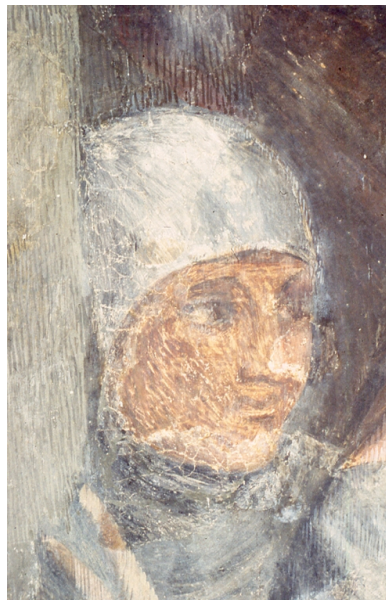
Opera del Pordenone, Natività di Maria (volto dell'ancella affacciata) - dopo la rimozione dei restauri precedenti (durante il restauro)

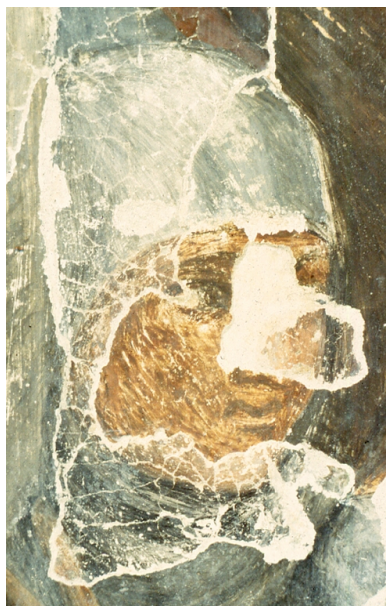
Opera del Pordenone, Natività di Maria (volto dell'ancella affacciata) - dopo la rimozione delle stuccature sovrapposte all'originale; la zona bianca è l'intonaco pordenoniano con frammenti del colore di base per l'intonaco (durante il restauro)

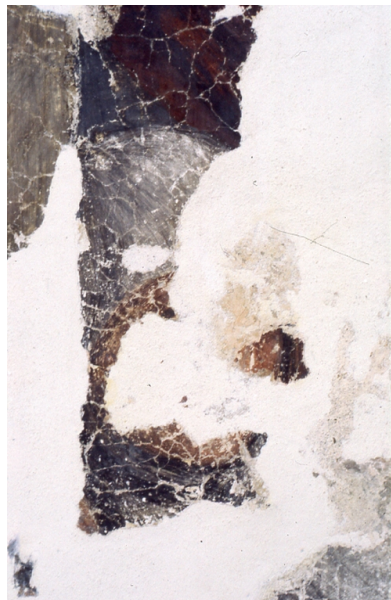
Opera del Pordenone, Natività di Maria (volto dell'ancella affacciata) - nuove stuccature: in evidenza il frammento abraso pordenoniano (durante il restauro)

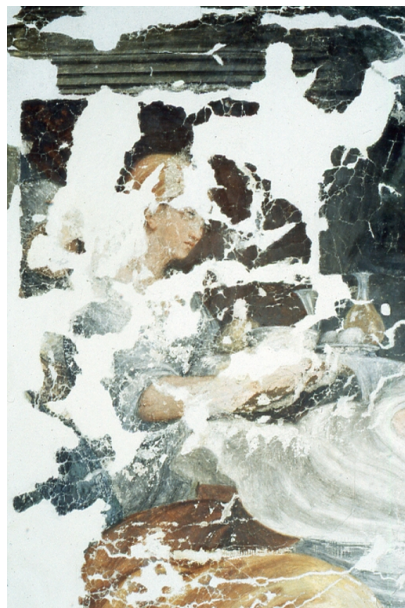
Opera del Pordenone, Natività di Maria (ancella col vassoio) - nuove stuccature (durante il restauro)

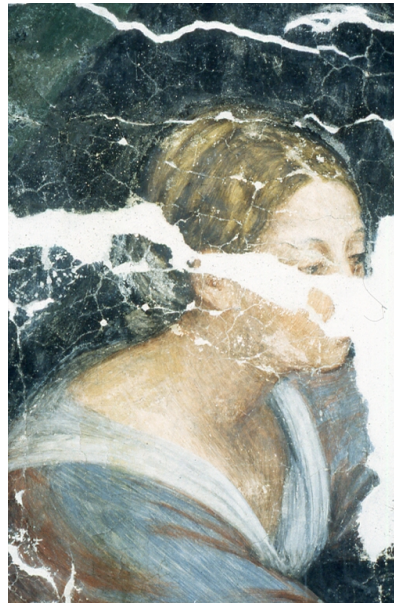
Opera del Pordenone, Natività di Maria (volto e busto  
ancella di S. Anna) - nuove stuccature (durante il restauro)

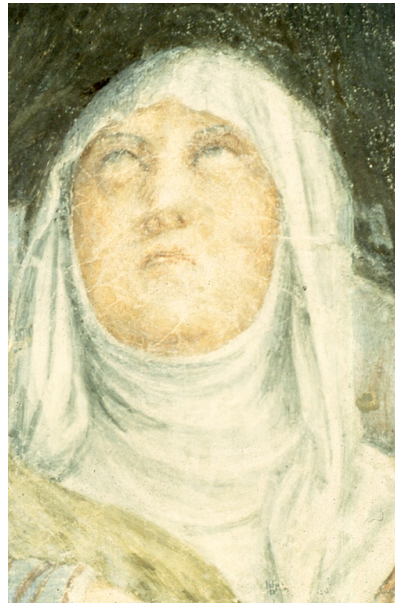
Opera del Pordenone, Natività di Maria (volto di S. Anna) - prima del restauro

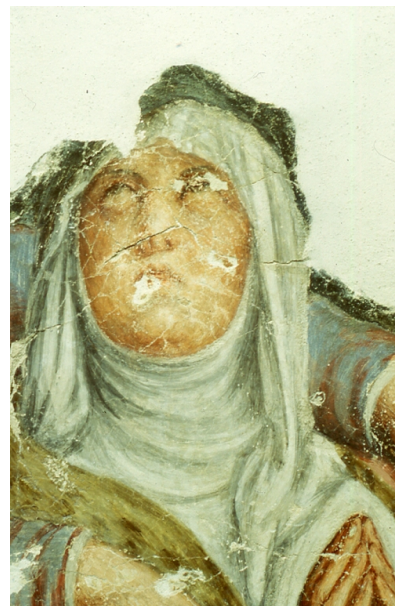
Opera del Pordenone, Natività di Maria (volto di S. Anna) - nuove stuccature (durante il restauro)

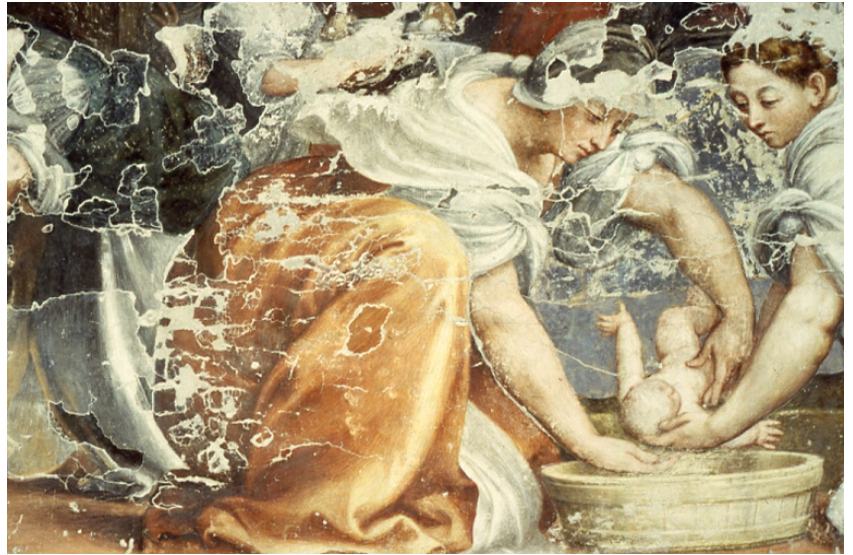
Opera del Pordenone, Natività di Maria (ancella in arancio)  
- delimitazione stucature

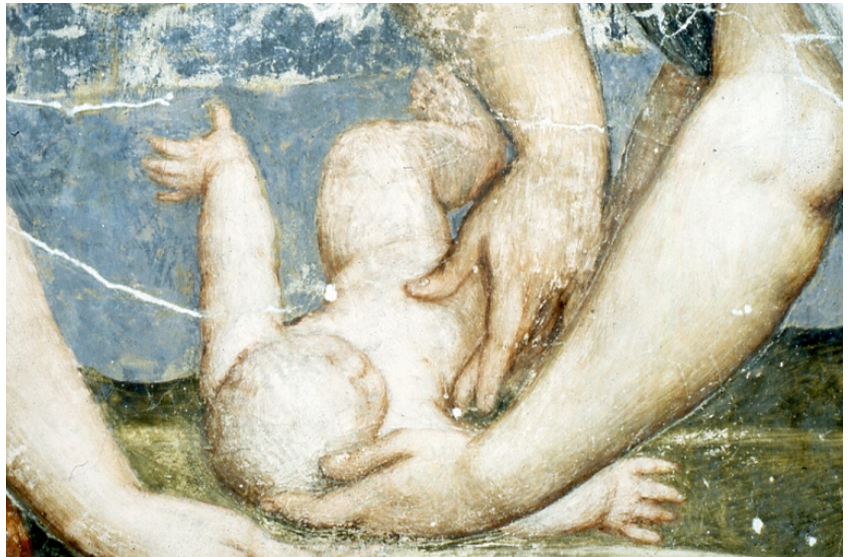
Opera del Pordenone, Natività di Maria (bagno della Madonna) - dopo la pulitura; in evidenza il salto di giornata (durante il restauro)

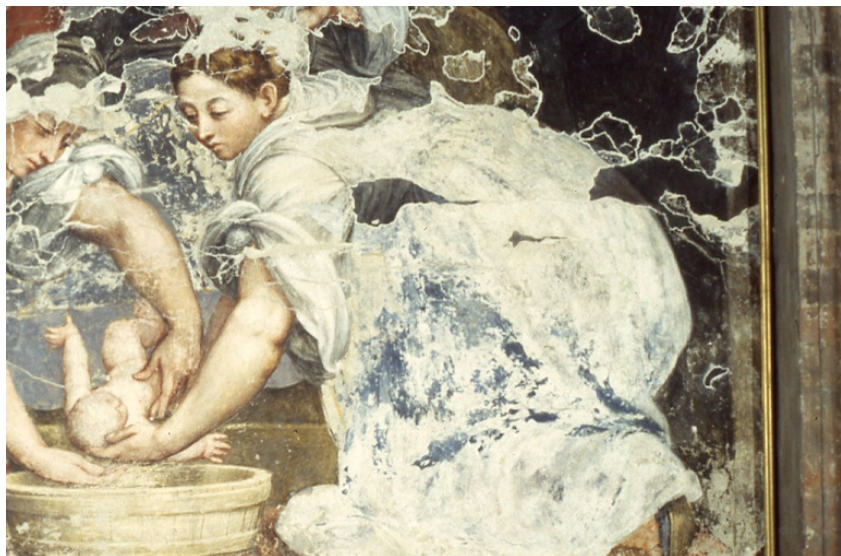
Opera del Pordenone, Natività di Maria (ancella in blu) - dopo l'asportazione delle ridipinture dalla smaltino, con la limitazione delle stuccature (durante il restauro)

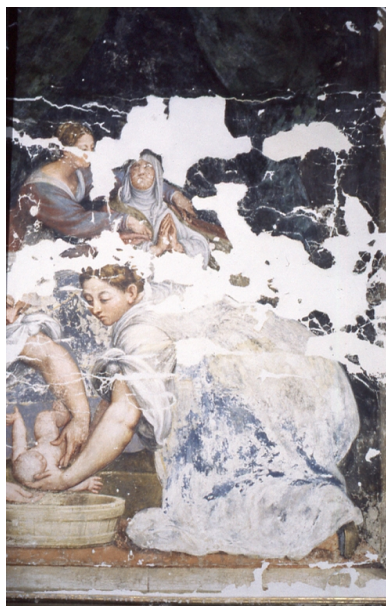
Opera del Pordenone, Natività di Maria (figure nella parete sx dell'affresco) - nuove stuccature

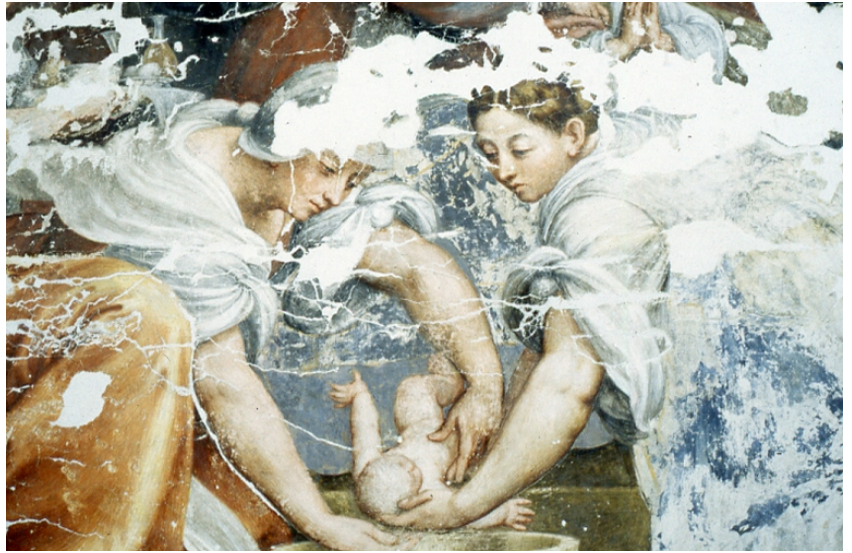
Opera del Pordenone, Natività di Maria (ancelle che lavano la Madonna) - nuove stuccature

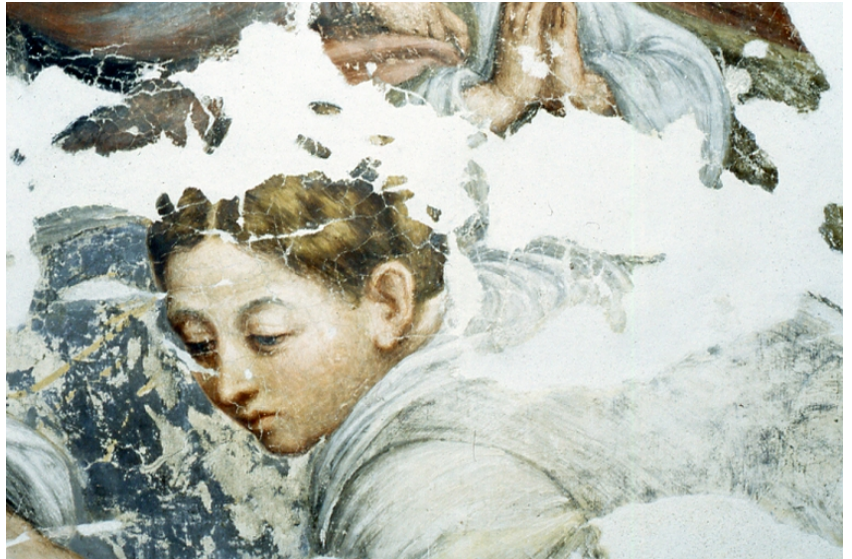
Opera del Pordenone, Natività di Maria (ancella in blu) -  
nuove stuccature
