ID Samira: 260146  
Numero: 1974-3

| CD | CODICI | |
|---|---|---|
| INT | Intervento | Intervento di restauro su una fibbia di cintura e un candelabro custoditi c/o i Musei Civici di Reggio Emilia (RE) |

| OGTS | Soggetto/ Titolo | Fibbia da cintura di epoca barbarica |
| OGTS | Soggetto/ Titolo | Candelabro di età romana |

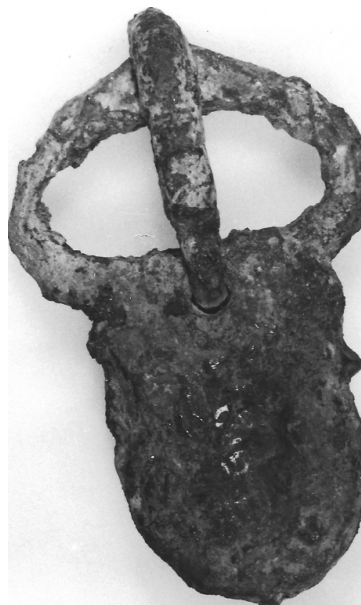
Fibbia in ferro con piastrina in bronzo inserita nella parte piana. La piastrina è geminata in Ag, l'anello e l'ardiglione in ferro sono. agemina in Ag e bronzo. Radiografia: da radiografia messe in luce le agemine della parte piana. Natura ed estensione delle corrosioni: completamente rivestita da ossidi di ferro e da incrostazioni calcarre. Nel rovescio si sta il fenomeno di distacco delle scaglie. Non ha subito restauri precedenti. Diagnosi condizioni: il nucleo di ferro al di sotto delle incrostazioni è consistente ma il fenomeno del distacco delle scaglie notato nella parte posteriore è indice di un processo corrosivo in atto. Il bronzo e l'argento sono in ottime condizioni. Trattamento di restauro: asportazione degli ossidi con microsabbatura con palline di vetro non abrasive con un atmosfera tale da evitare la martellatura dell'Ag e l'asportazione della patina di malchite presente sulla piastrina. Stabilizzazione del nucleo ferroso: isolamento della piastrina in bronzo con paraffina per conservarne la patina. Trattamento con sesquicarbonato di sodio. Le parti in bronzo sono state inibite. Non si è intervenuti con fosfatizzanti e stabilizzanti a caldo per evitare danneggiamenti al bronzo e all'Ag. Ci si è limitati all'applicazione sul ferro di un fosfatizzante a freddo e di una applicazione di tannino in soluzione alcolica. Candelabro di età romana. Metallo costituente bronzo con agemina a dente di lupo in lega d'argento nella cimasa al di sotto del piedistallo (particolare questo messo in luce del restauro). Precedenti restauri: un piede della base era stato riattaccato per mezzo di un perno inserito

Dritto della fibbia - prima del restauro (presenza di ossidi di ferro e incrostazioni calcaree, zone bianche)

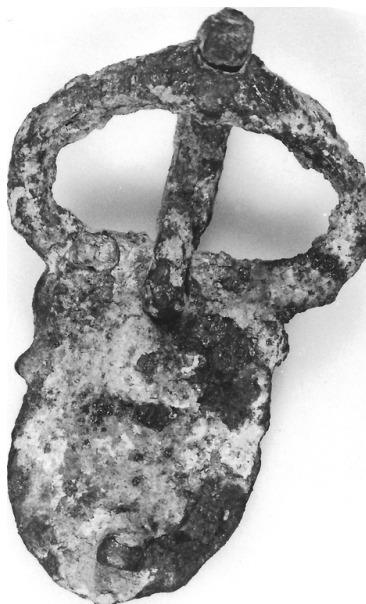
Rovescio della fibbia - prima del restauro (presenza di ossidi di ferro e incrostazioni calcaree, zone bianche)

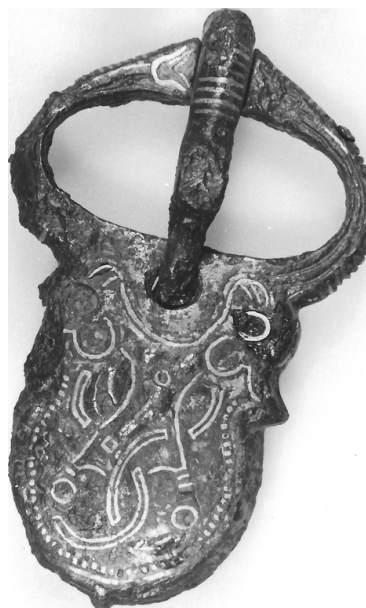
Dritto della fibbia - dopo il restauro

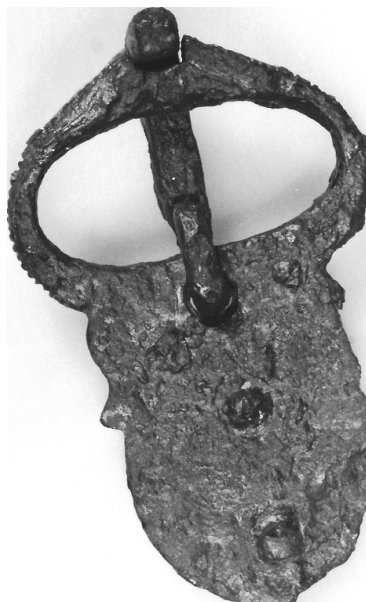
Rovescio della fibbia - dopo il restauro

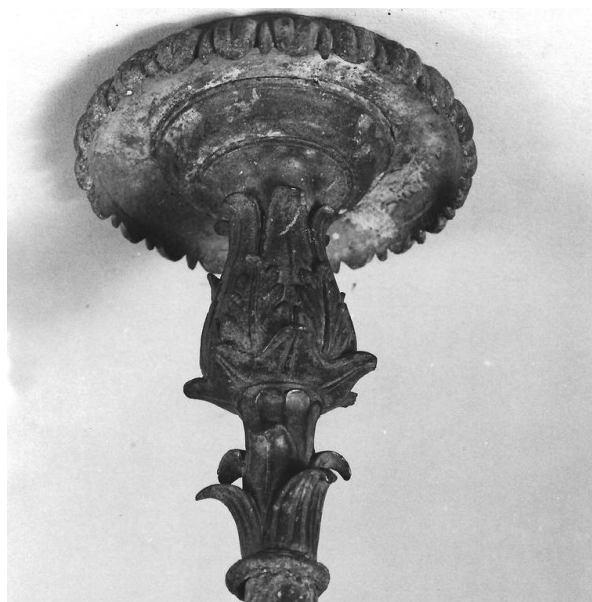
nei due tronconi, processo avvenuto a caldo. Una grossa vite inserita nel terminale inferiore dell'asta per riattaccarla alla base, piattello saldato a stagno alla cimasa. Pulizia approssimativa con applicazione di una vernicetta trasparente a base di oli siccativi. Diagnosi condizioni: presenza costante nelle zone interessate da corrosione attiva del fenomeno noto come "cancro del bronzo". Durante l'operazione di pulitura dei crateri, sul fondo, si è sempre riscontrata la presenza di una sostanza di aspetto ceroso traslucido. Il bronzo dove non interessato dal fenomeno del "cancro" è ricoperto da una sottile e uniforme patina di malachite incrostata in più parti da sali di rame mescolati a calcare e terra. Trattamento di restauro: 1) asportazione della vernice con solventi, 2) eliminazione delle incrostazioni più grossolane per mezzo di bisturi e spazzolini di setole dure, 3) svuotamento dei crateri attivi con pallinatura per mezzo di microsabbatrice, 4) immersione in ammoniaca, 5) lavaggio in acqua deionizzata per far staccare i prodotti di corrosione disgregati per azione dell'ammoniaca, 6) asciugatura e rifinitura della pulizia delle incrostazioni, 7) seconda immersione in soluzione di ammoniaca per completare la pulizia, 8) candelabro posto in camera ad umido per mettere in luce eventuali focolai di "cancro", 9) superficie del candelabro rivestita con 4 mani di vernice acrilica trasparente, 10) inibizione, 11) rivestimento per immersione.

Candelabro, cimasa - prima del restauro

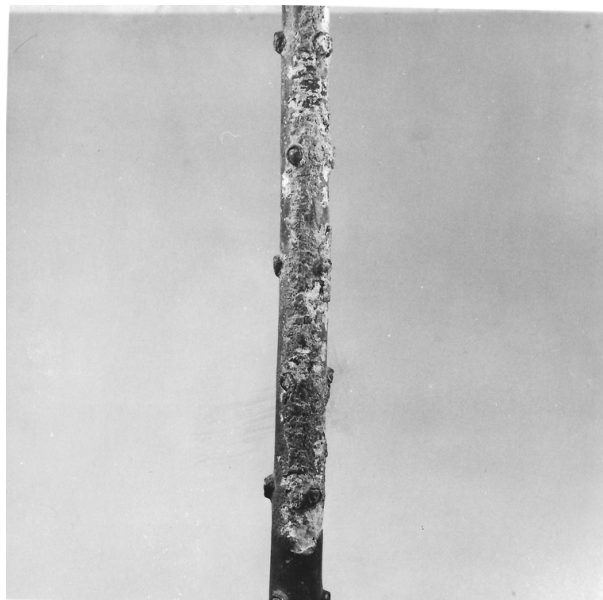
Candelabro, asta - prima del restauro

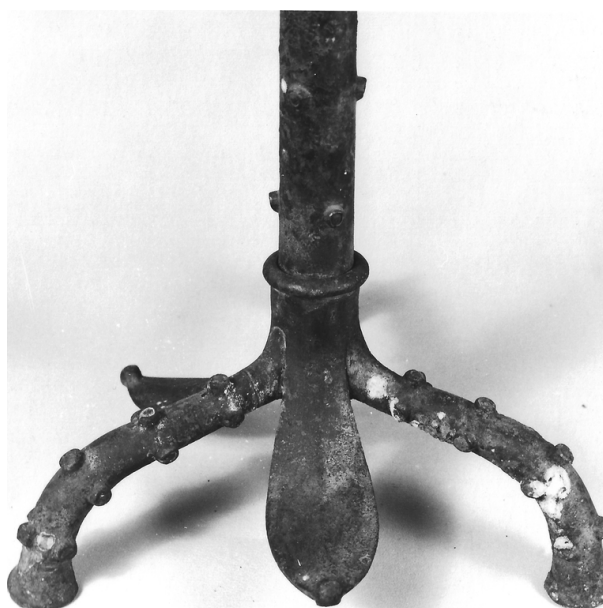
Candelabro, piede - prima del restauro

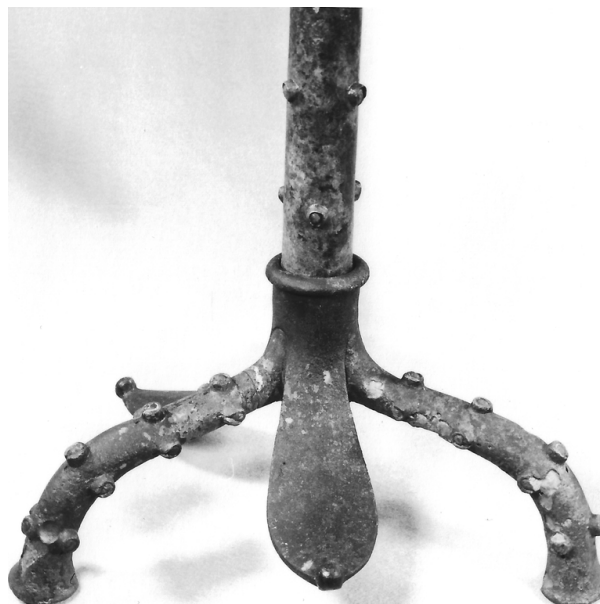
FTAY Didascalia Candelabro, piede - dopo il restauro
