| INT | Intervento | Restauro Teatrino delle Marionette |

PVCN Sede Museo Rocca Sanvitale

| OG | OGGETTO | |
|---|---|---|
| OGTS | Soggetto/ Titolo | Teatrino delle marionette di Maria Luigia d'Asburgo |

RESR Relazione tecnica finale

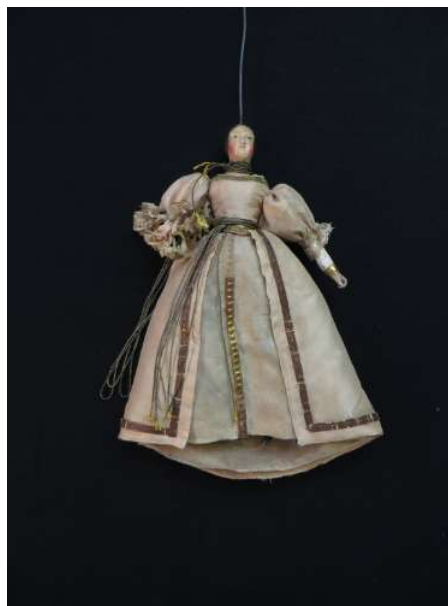
Fontanellato, Rocca Sanvitale, Teatrino delle Marionette, marionetta 4 prima del restauro - Archivio fotografico del Comune di Fontanellato

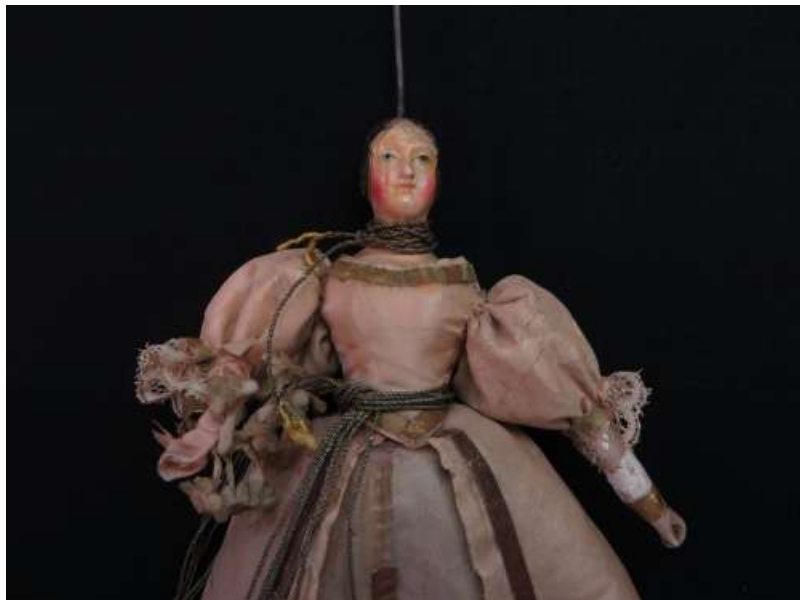
Fontanellato, Rocca Sanvitale, Teatrino delle Marionette, marionetta 4 (dettaglio) prima del restauro - Archivio fotografico del Comune di Fontanellato

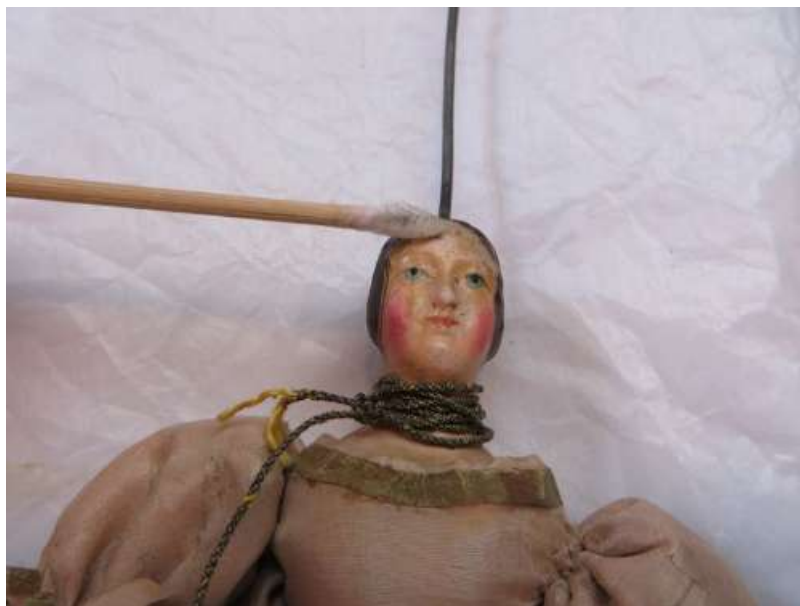
Fontanellato, Rocca Sanvitale, Teatrino delle Marionette, marionetta 4 durante il restauro - Archivio fotografico del Comune di Fontanellato

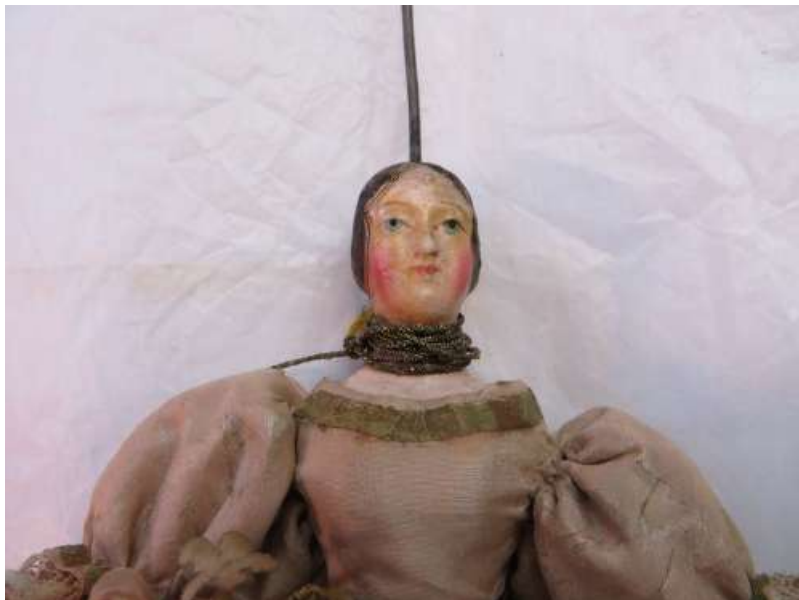
Fontanellato, Rocca Sanvitale, Teatrino delle Marionette, marionetta 4 (dettaglio) dopo il restauro - Archivio fotografico del Comune di Fontanellato

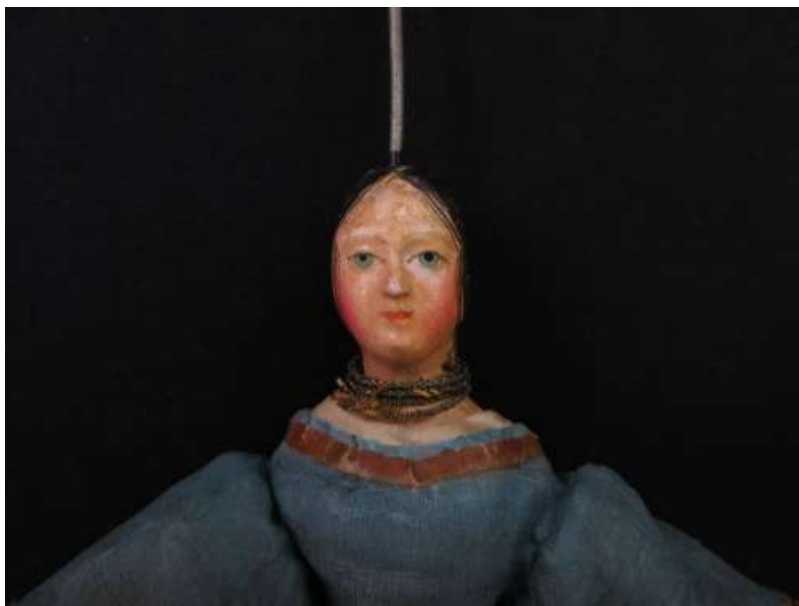
Fontanellato, Rocca Sanvitale, Teatrino delle Marionette, marionetta 7 (dettaglio) prima del restauro - Archivio fotografico del Comune di Fontanellato

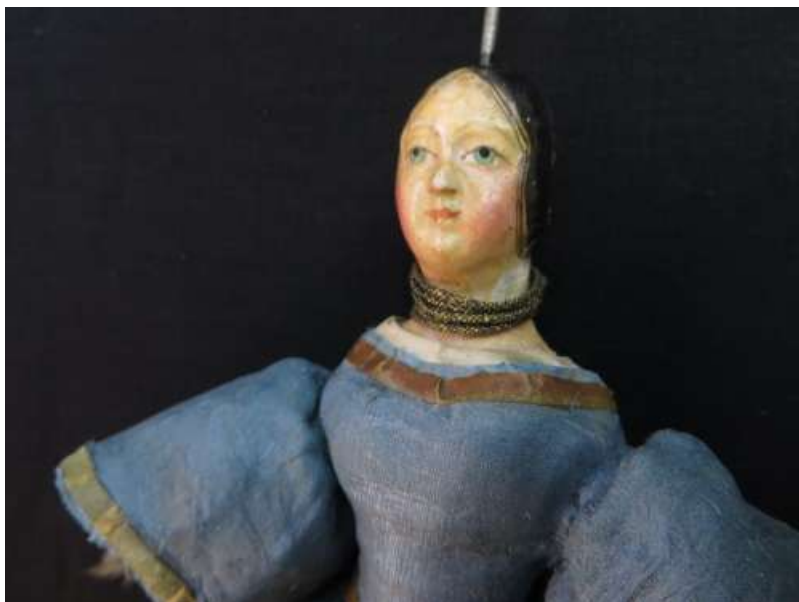
Fontanellato, Rocca Sanvitale, Teatrino delle Marionette, marionetta 7 (dettaglio) dopo il restauro - Archivio fotografico del Comune di Fontanellato

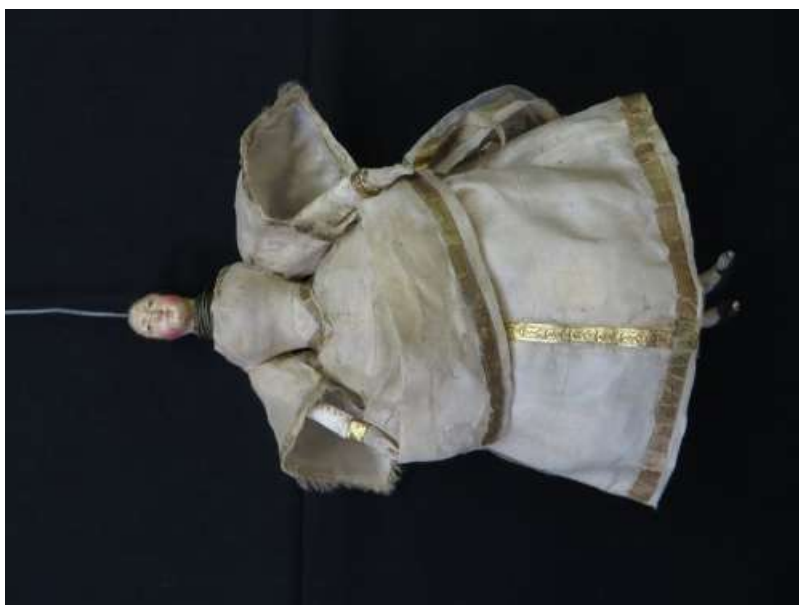
Fontanellato, Rocca Sanvitale, Teatrino delle Marionette, marionetta 9 prima del restauro - Archivio fotografico del Comune di Fontanellato

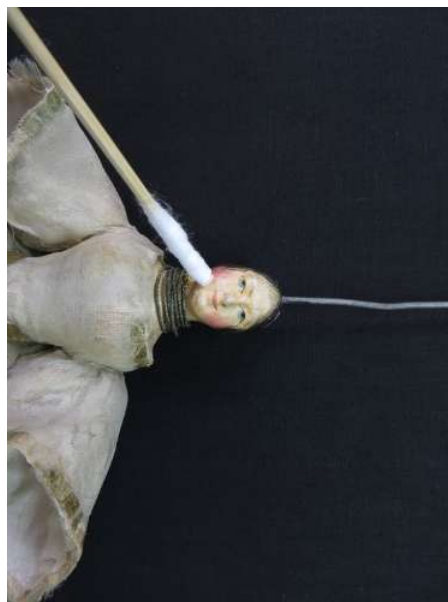
Fontanellato, Rocca Sanvitale, Teatrino delle Marionette, marionetta 9 (dettaglio) durante il restauro - Archivio fotografico del Comune di Fontanellato

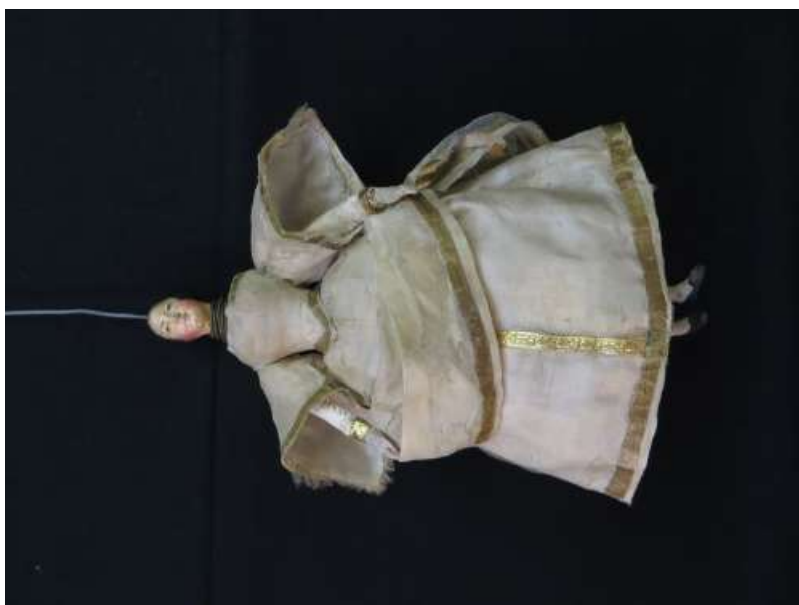
Fontanellato, Rocca Sanvitale, Teatrino delle Marionette, marionetta 9 dopo il restauro - Archivio fotografico del Comune di Fontanellato

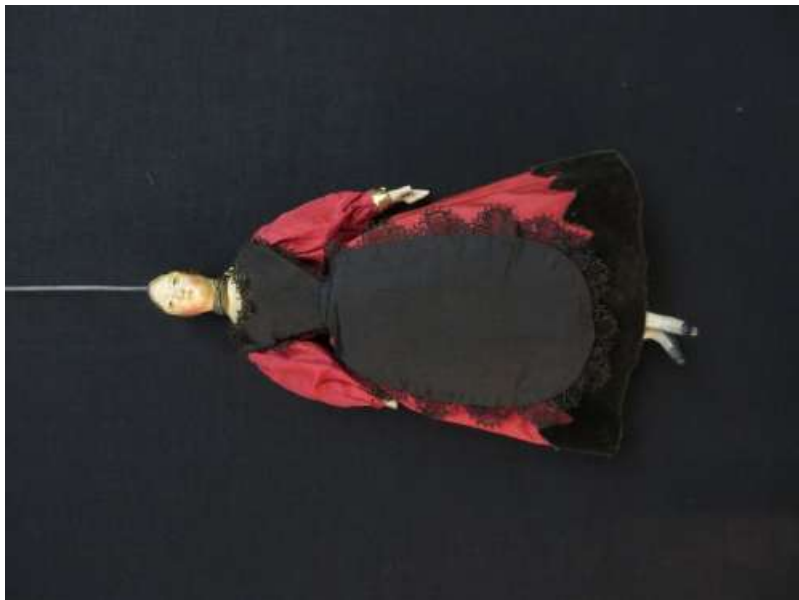
Fontanellato, Rocca Sanvitale, Teatrino delle Marionette, marionetta 10 prima del restauro - Archivio fotografico del Comune di Fontanellato

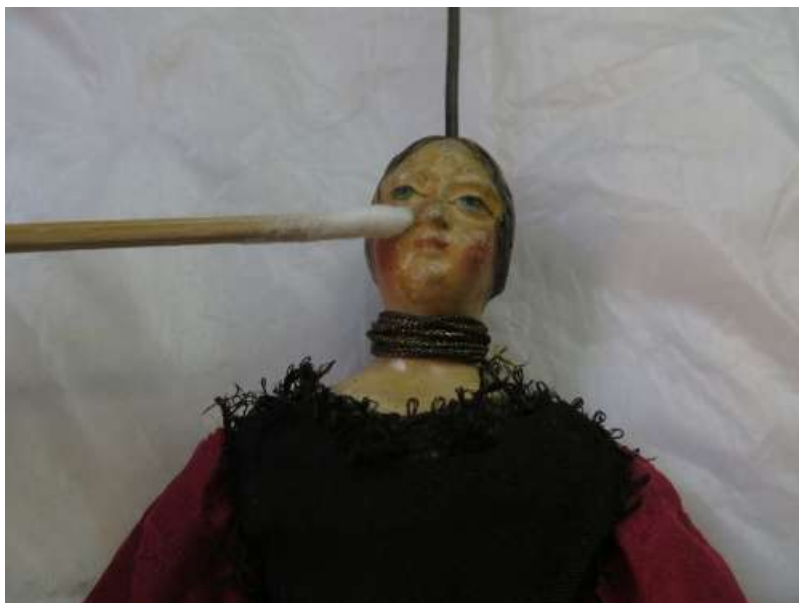
Fontanellato, Rocca Sanvitale, Teatrino delle Marionette, marionetta 10 (dettaglio) durante il restauro - Archivio fotografico del Comune di Fontanellato

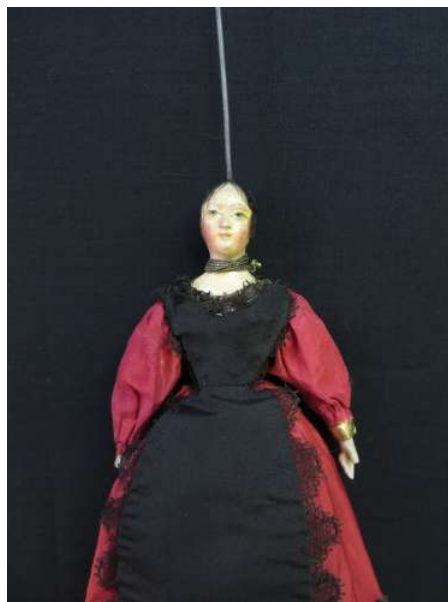
Fontanellato, Rocca Sanvitale, Teatrino delle Marionette, marionetta 10 dopo il restauro - Archivio fotografico del Comune di Fontanellato
