ID Samira: 319795
 Numero: 2020-1094-4
 Comune: Fontanellato Fontanellato
 Legge: L.R. 18/2000
 Piano di riferimento: piano museale 2020

OGTS	Soggetto/ Titolo	Teatrino delle marionette di Maria Luigia d'Asburgo
OGTP	Provincia	PR
OGTC	Comune	Fontanellato
OGTE	Sede	Museo Rocca Sanvitale
MTC	Materia e tecnica	legno dipinto

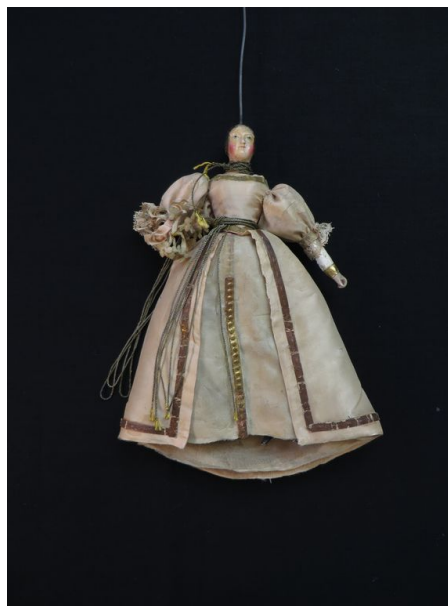
ADT	Datazione	prima metà del XIX sec.
AO	PROGETTO DI RESTAURO	
AOF	ELEMENTI INFORMATIVI	
AOFM	Materia specifica	tessuti
AOFG	Stato di conservazione	<p>Tutte le marionette apparivano ricoperte da un consistente strato di deposito polveroso, che offuscava la cromia originaria dei tessili e che nel tempo aveva determinato una forte disidratazione delle fibre, in particolare quelle seriche, che in alcuni casi si avvicinavano per consistenza ed aspetto a manufatti cartacei. Nel caso di alcuni abiti femminili, caratterizzati da ampie gonne in taffetas di seta, si rilevavano numerosi tagli, lacune e lacerazioni estese. Alcuni elementi decorativi risultavano staccati e scuciti. Erano stati realizzati nel tempo alcuni interventi manutentivi con filati incongrui e punti piuttosto grossolani, nel tentativo di evitare la perdita di materiale e il deterioramento di alcuni elementi. Le uniformi in panno di lana apparivano interessate da rosure di tarma e abrasioni del "vello" che lasciavano a vista il fondo più chiaro del tessuto, senza il classico effetto di tridimensionalità del pannello. I filati metallici utilizzati per alcune finiture apparivano ossidati e scomposti; i bordi di polsi e le rifiniture di abiti e giacche in pizzo erano scuriti e deformati.</p>

Fontanellato, Rocca Sanvitale, Teatrino delle Marionette, marionetta 4 prima del restauro - Archivio fotografico del Comune di Fontanellato

RESL	Data fine lavori (yyyy/mm/dd)	31/12/2020
RESR	Relazione tecnica finale	<p>La prima operazione effettuata è stata la depolveratura controllata con microaspiratore senza smontare nessun indumento per non compromettere l'integrità dei manufatti. Il secondo intervento a cui sono state sottoposte è stata una vaporizzazione a freddo con vaporizzatore a ultrasuoni, che ha permesso di reidrattare le fibre tessili e facilitato la messa in forma degli abiti tramite imbottiture inserite durante l'asciugatura, realizzate ad hoc per ogni singolo indumento, in particolare per gli abiti femminili con ampie gonne. I filati metallici sono stati sottoposti a tampone con alcool a 98° per ridurre l'ossidazione e restituire lucentezza. Una volta preparati i materiali idonei al restauro, tinti in nuances il più possibile simili agli originali, si è proceduto al consolidamento delle aree compromesse, sia quelle a vista (abiti esterni) che quelle interne (sottogonne, culottes femminili ecc...), con</p>

attenzione particolare agli indumenti femminili in seta che, nelle lacune, hanno necessitato un riordino dei fili scomposti. Il consolidamento è stato effettuato a cucito ove possibile mentre dove il tessuto non ha permesso il passaggio dell'ago perché troppo disidratato e tendente a fratturarsi, è stato applicato dal retro un supporto in velo di seta trasparente, trattato con resina termoadesiva ed applicato a caldo mediante termocauterio.

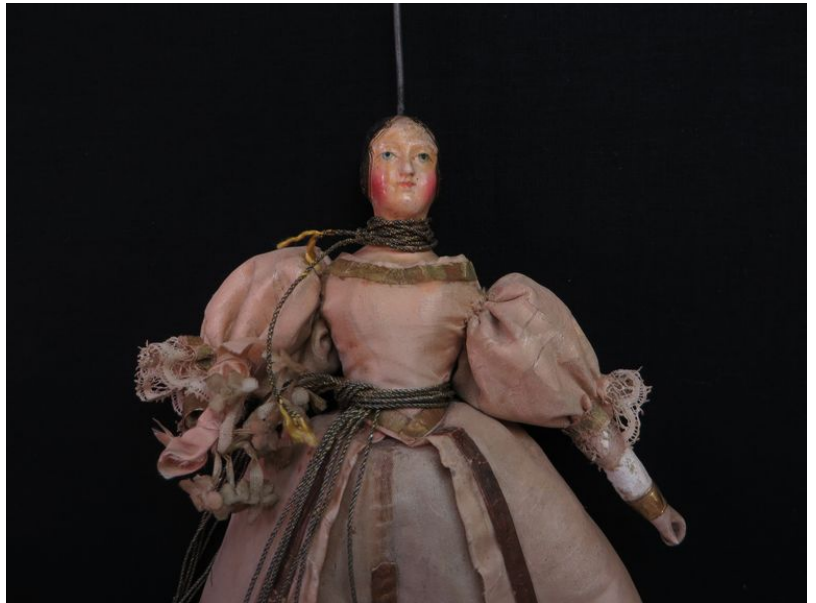
Fontanellato, Rocca Sanvitale, Teatrino delle Marionette, marionetta 4 (dettaglio) prima del restauro - Archivio fotografico del Comune di Fontanellato

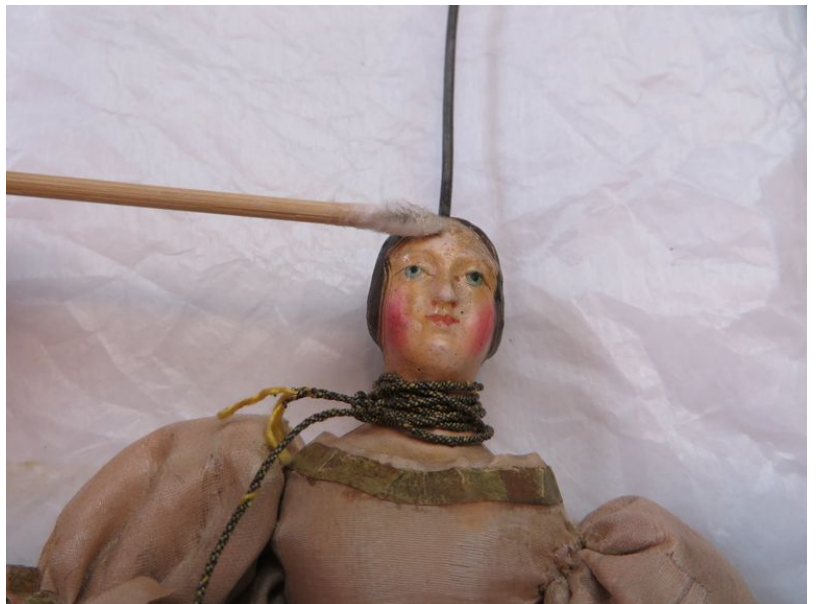
Fontanellato, Rocca Sanvitale, Teatrino delle Marionette, marionetta 4 durante il restauro - Archivio fotografico del Comune di Fontanellato

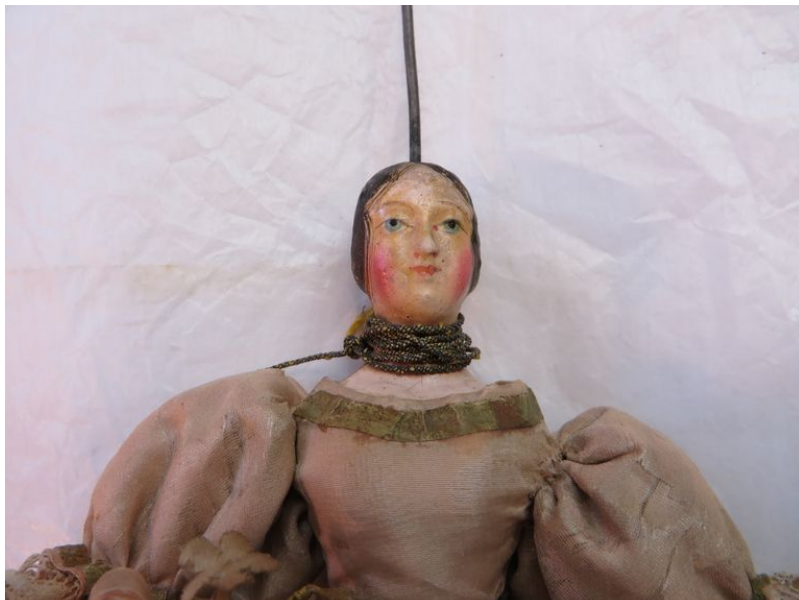
Fontanellato, Rocca Sanvitale, Teatrino delle Marionette, marionetta 4 (dettaglio) dopo il restauro - Archivio fotografico del Comune di Fontanellato

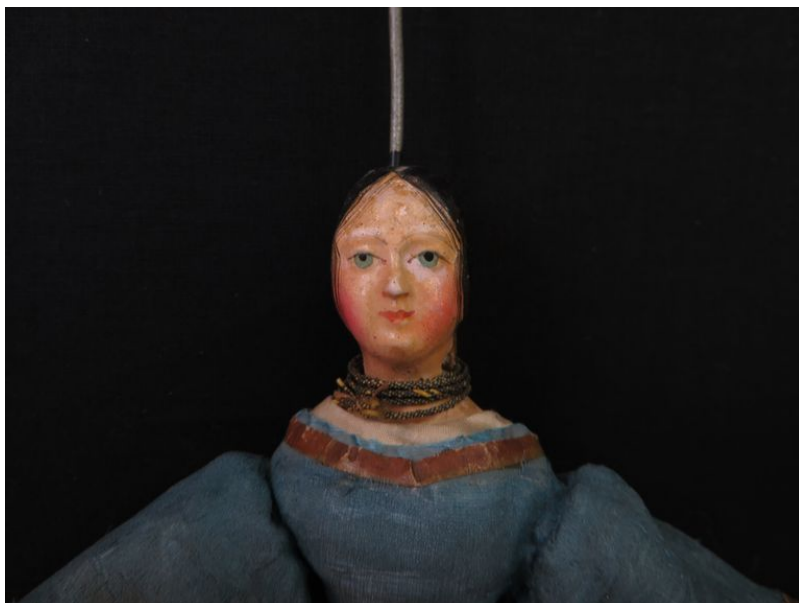
Fontanellato, Rocca Sanvitale, Teatrino delle Marionette, marionetta 7 (dettaglio) prima del restauro - Archivio fotografico del Comune di Fontanellato

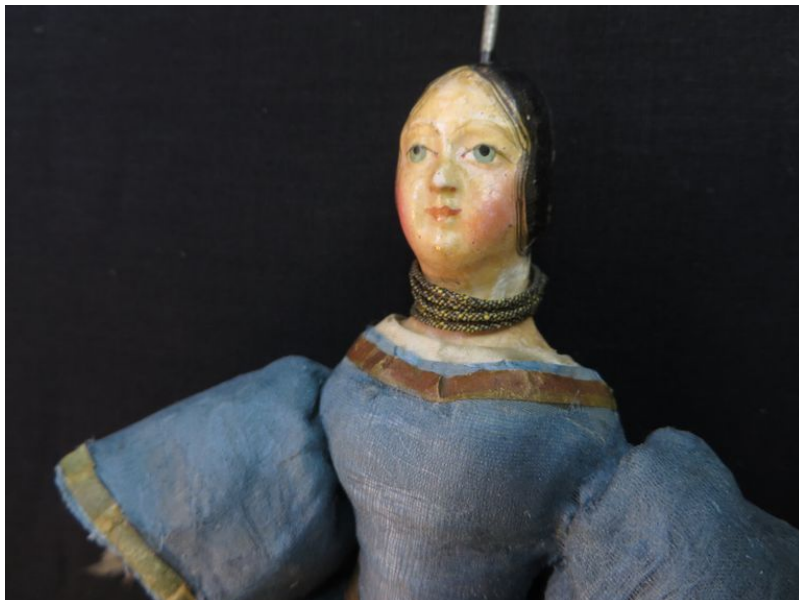
Fontanellato, Rocca Sanvitale, Teatrino delle Marionette, marionetta 7 (dettaglio) dopo il restauro - Archivio fotografico del Comune di Fontanellato

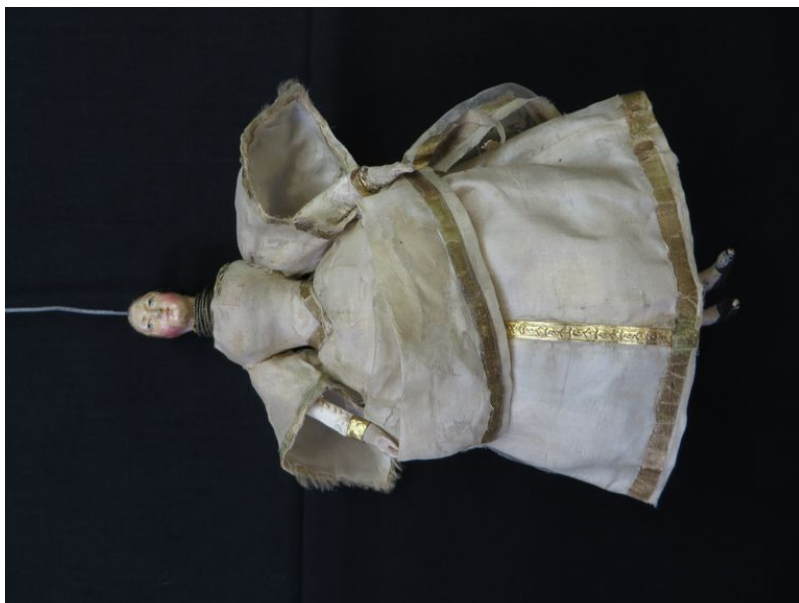
Fontanellato, Rocca Sanvitale, Teatrino delle Marionette, marionetta 9 prima del restauro - Archivio fotografico del Comune di Fontanellato

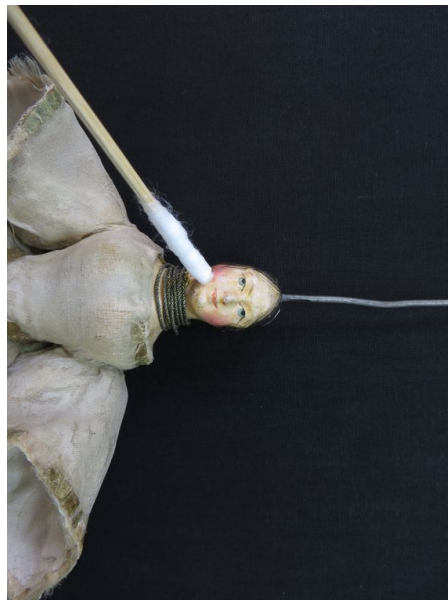
Fontanellato, Rocca Sanvitale, Teatrino delle Marionette, marionetta 9 (dettaglio) durante il restauro - Archivio fotografico del Comune di Fontanellato

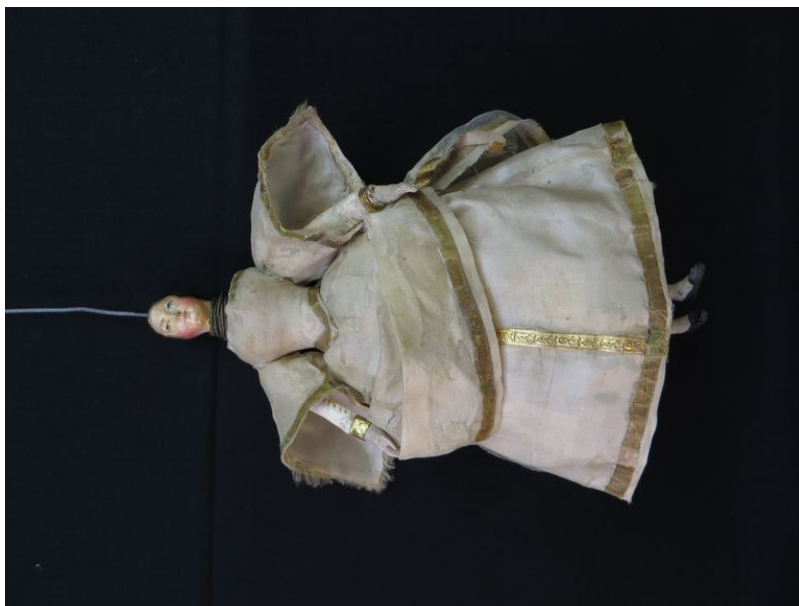
Fontanellato, Rocca Sanvitale, Teatrino delle Marionette, marionetta 9 dopo il restauro - Archivio fotografico del Comune di Fontanellato

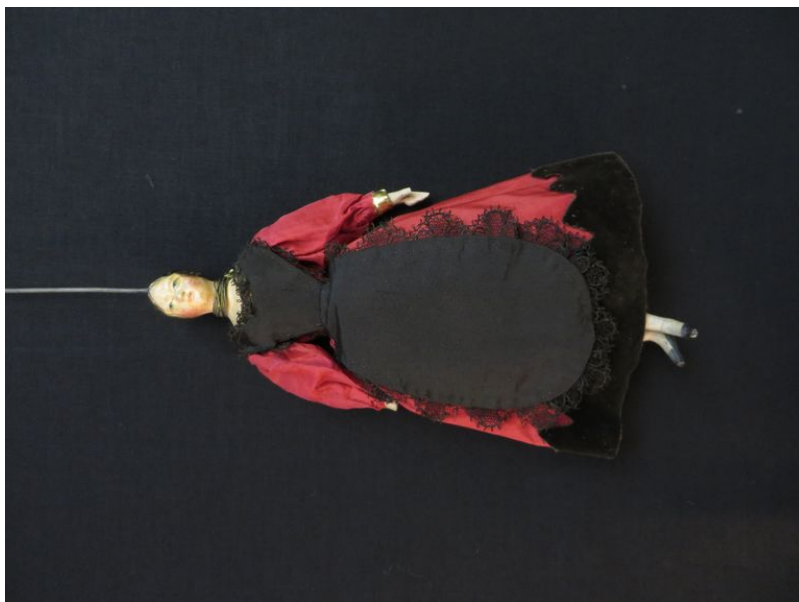
Fontanellato, Rocca Sanvitale, Teatrino delle Marionette, marionetta 10 prima del restauro - Archivio fotografico del Comune di Fontanellato

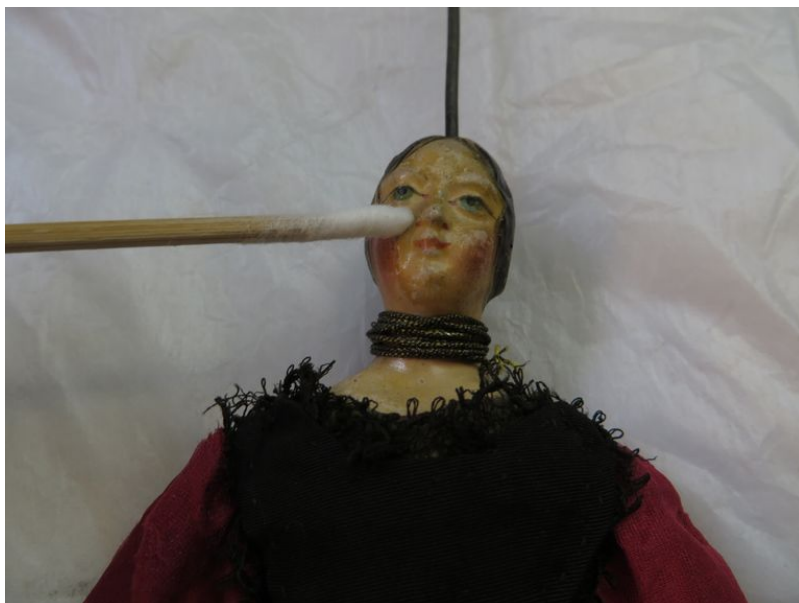
Fontanellato, Rocca Sanvitale, Teatrino delle Marionette, marionetta 10 (dettaglio) durante il restauro - Archivio fotografico del Comune di Fontanellato

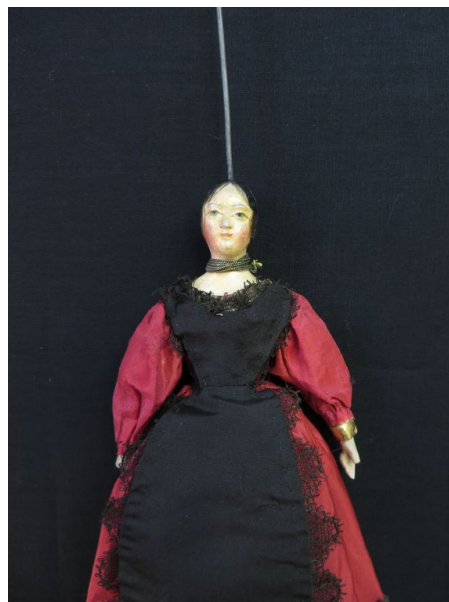
Fontanellato, Rocca Sanvitale, Teatrino delle Marionette, marionetta 10 dopo il restauro - Archivio fotografico del Comune di Fontanellato
