| INT | Intervento | Restauro del Palazzetto Eucherio Sanvitale |

PVCN Sede Palazzetto Eucherio Sanvitale

OGTS Soggetto/ Titolo Sala Parmigianino

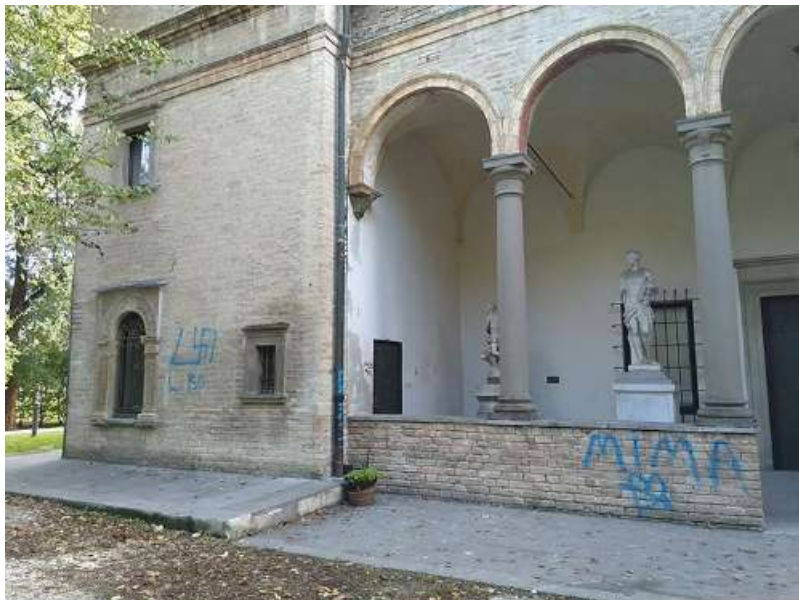
Parma, Palazzetto Eucherio Sanvitale, graffiti da rimuovere - ph. Comune di Parma, 2020

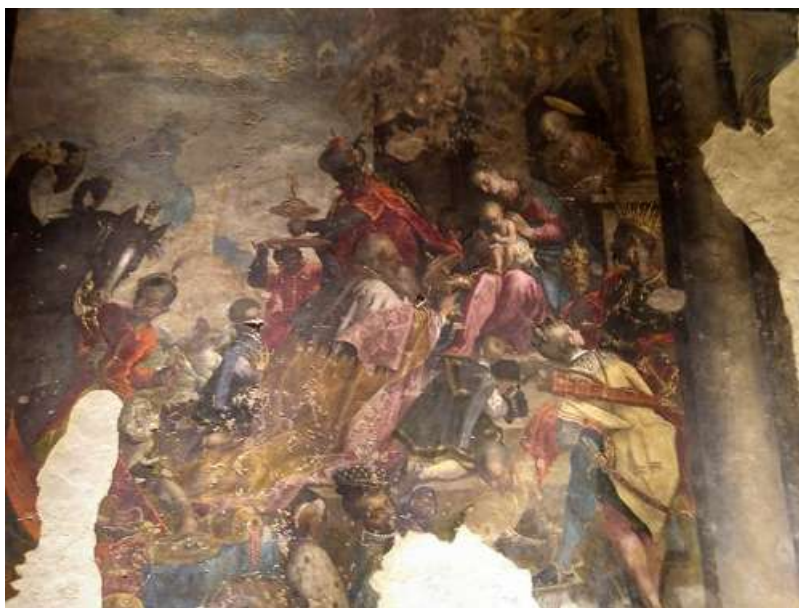
Parma, Palazzetto Eucherio Sanvitale, cappella, grave fessurazione - ph. Comune di Parma, 2020

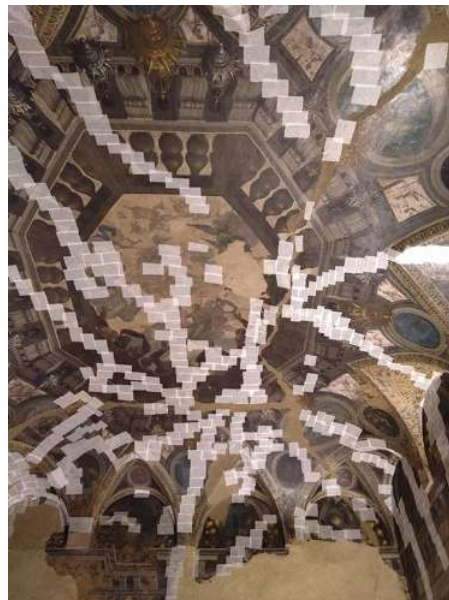
Parma, Palazzetto Eucherio Sanvitale, cappella, velinature della volta

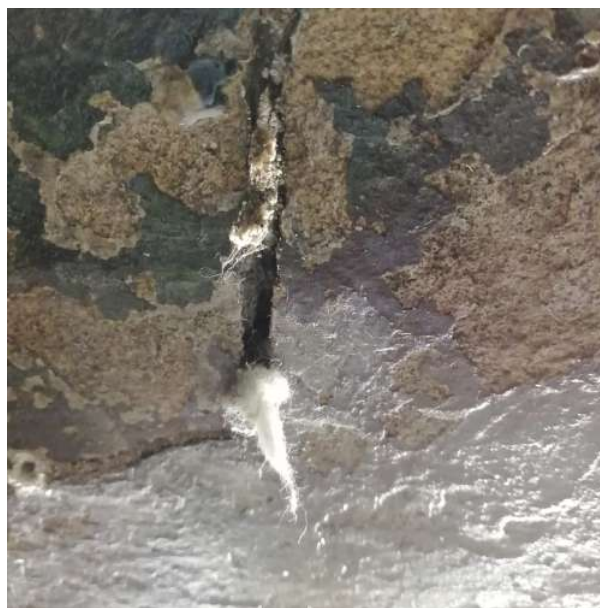
Parma, Palazzetto Eucherio Sanvitale, vecchie fessurazioni risarcite con carta da giornale e cotone - ph. Comune di Parma, 2020

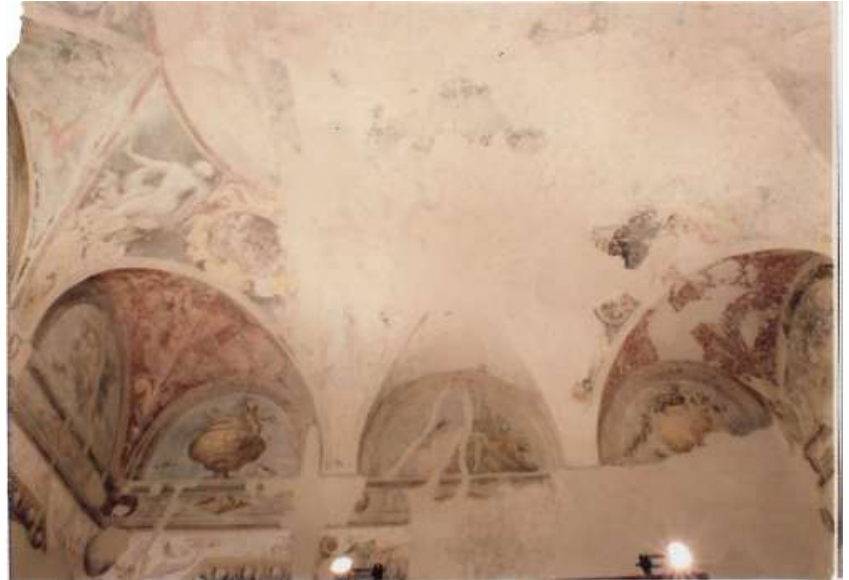
Parma, Palazzetto Eucherio Sanvitale, sala del Parmigianino prima del restauro - ph. Comune di Parma, 1977 (1)

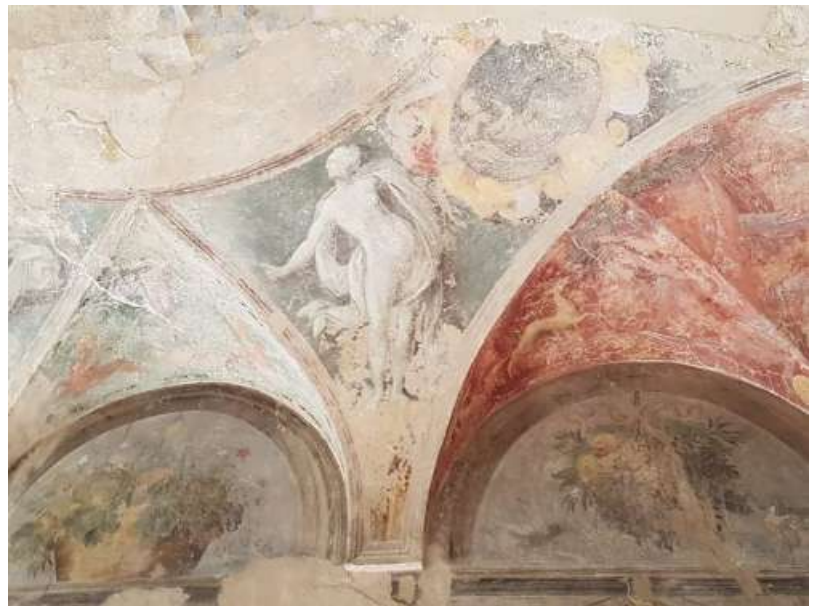
Parma, Palazzetto Eucherio Sanvitale, sala del Parmigianino, stato attuale - ph. Antonella Salvi, 2021

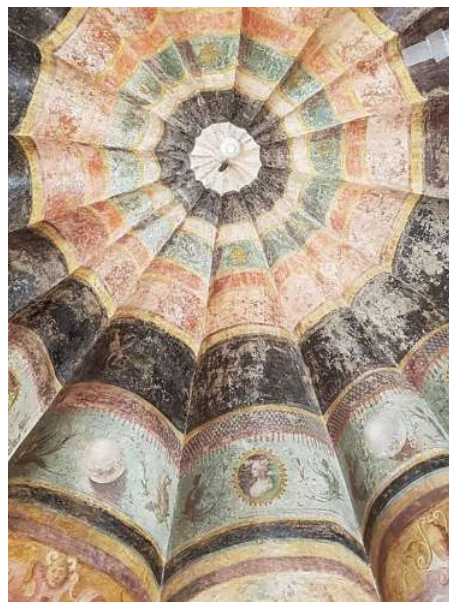
Parma, Palazzetto Eucherio Sanvitale, sala del Velario, dopo l'intervento - ph. Comune di Parma, 2020

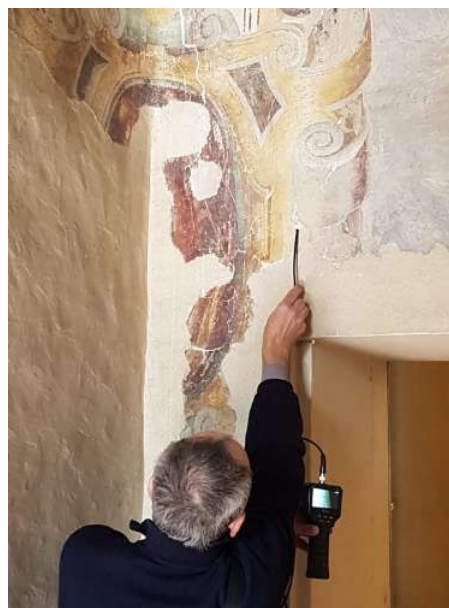
Parma, Palazzetto Eucherio Sanvitale, rilevazione valori microclimatici - ph. Antonella Salvi, 2021
