CD	CODICI	
TSK	Tipo scheda	BDR
NCT	CODICE UNIVOCO	
NCTN	Numero	2022-1839-4
INT	Intervento	La tomba principesca del Compito: restauro reperti metallici e ricostruzione del carro. Intervento di restauro conservativo di alcuni dei reperti provenienti dalla Tomba 93, preliminare ad una successiva fase di progettazione e realizzazione di supporti espositivi. - S. Giovanni in Compito
AM	RIFERIMENTI AMMINISTRATIVI	
AMD	ATTO DI AFFIDAMENTO LAVORI	
AMR	RIFERIMENTI AMMINISTRATIVI	
AMRL	Legge	L.R. 18/2000
AMRP	Piano di riferimento	Piano museale 2022
LC	LOCALIZZAZIONE GEOGRAFICO-AMMINISTRATIVA	
PVC	LOCALIZZAZIONE GEOGRAFICO-AMMINISTRATIVA

PVCP	Provincia	FC
PVCC	Comune	Savignano sul Rubicone
PVCN	Sede	Museo Archeologico del Compito "Don Giorgio Franchini"

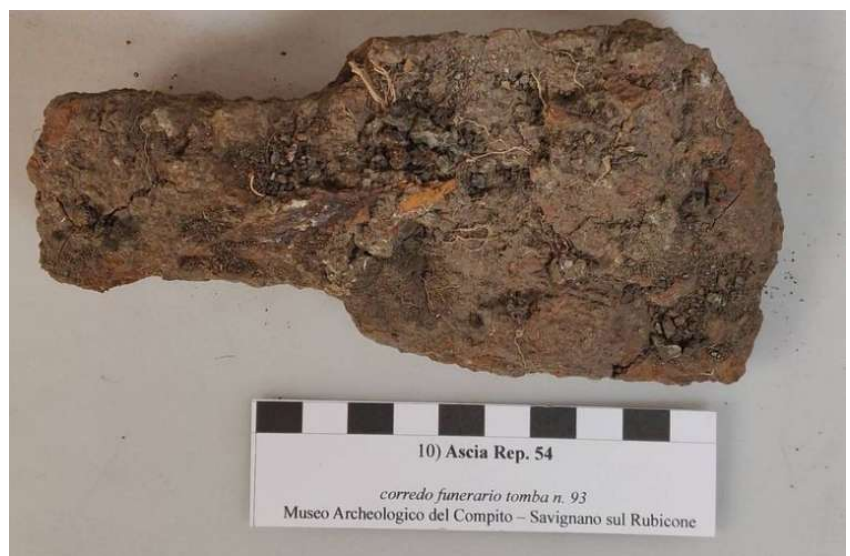
FTAY Didascalia ascia, fine VII secolo a.C., prima del restauro

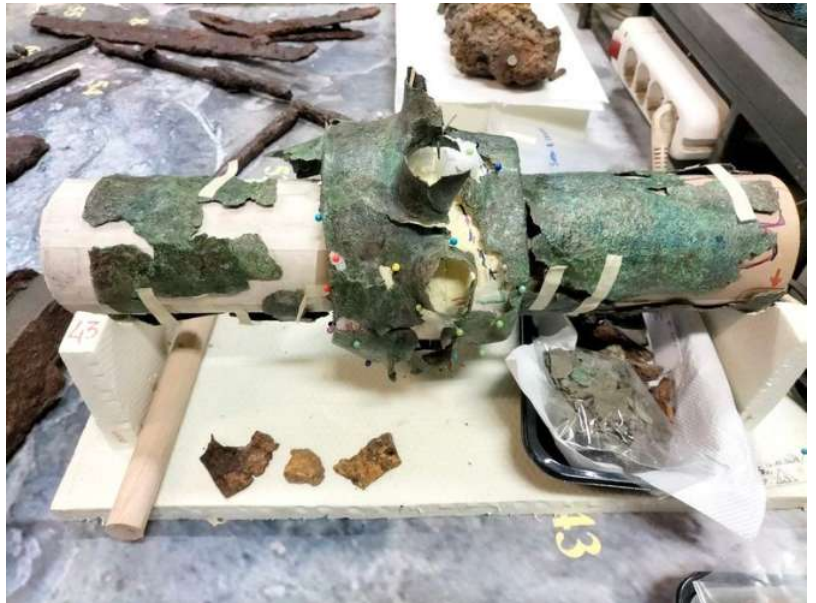
FTAY Didascalia mozzo, fine VII secolo a.C., dopo il restauro

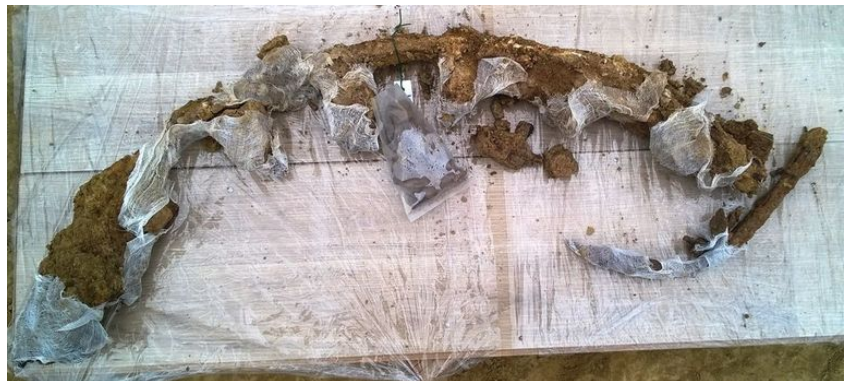
FTAY Didascalia ruota (1), fine VII secolo a.C., prima del restauro

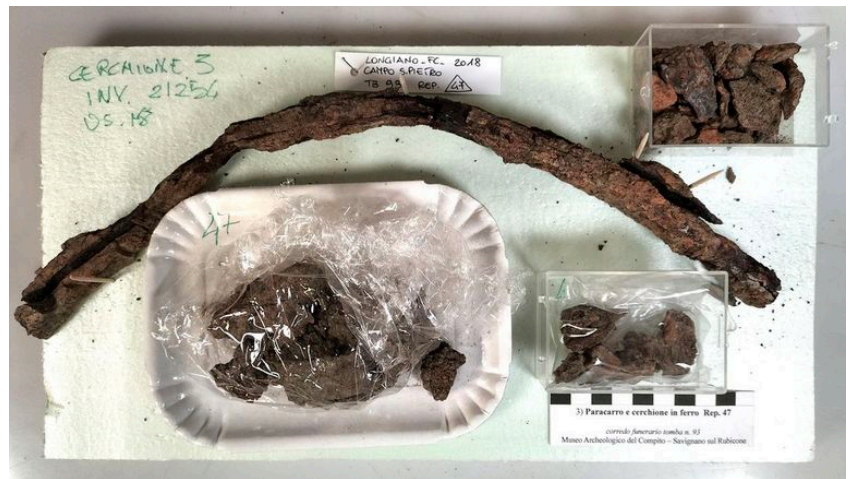
ruota (2), fine VII secolo a.C., prima del restauro

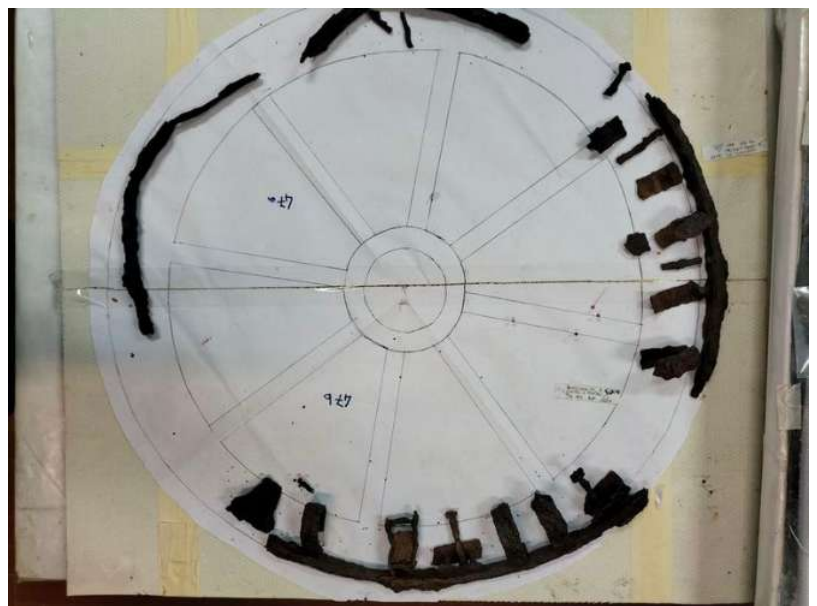
ruota (1), fine VII secolo a.C., dopo il restauro

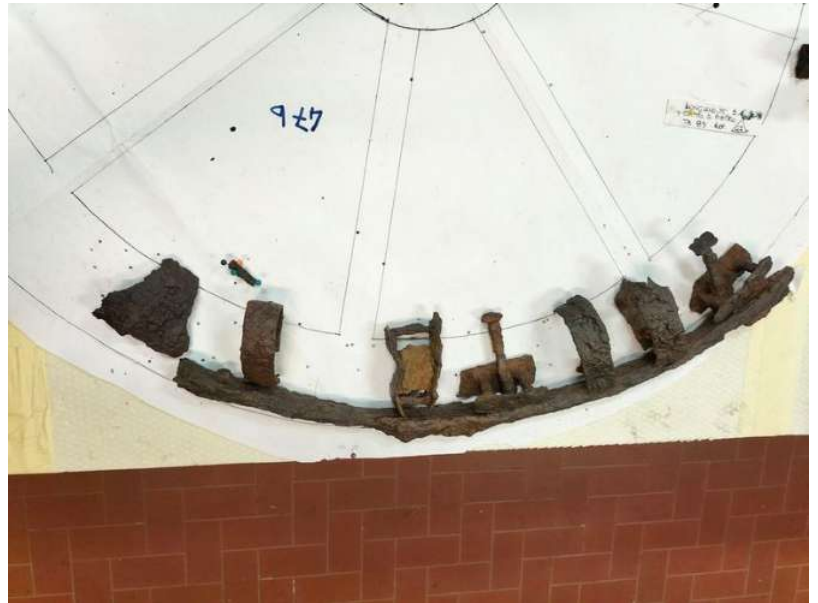
ruota (2), fine VII secolo a.C., dopo il restauro
