CD	CODICI	
TSK	Tipo scheda	BDR
NCT	CODICE UNIVOCO	
NCTN	Numero	2022-1839-4
INT	Intervento	La tomba principesca del Compito: restauro reperti metallici e ricostruzione del carro. Intervento di restauro conservativo di alcuni dei reperti provenienti dalla Tomba 93, preliminare ad una successiva fase di progettazione e realizzazione di supporti espositivi. - S. Giovanni in Compito
AM	RIFERIMENTI AMMINISTRATIVI	
AMD	ATTO DI AFFIDAMENTO LAVORI	
AMR	RIFERIMENTI AMMINISTRATIVI	
AMRL	Legge	L.R. 18/2000
AMRP	Piano di riferimento	Piano museale 2022
LC	LOCALIZZAZIONE GEOGRAFICO-AMMINISTRATIVA	
PVC	LOCALIZZAZIONE GEOGRAFICO-AMMINISTRATIVA

PVCP	Provincia	FC
PVCC	Comune	Savignano sul Rubicone
PVCN	Sede	Museo Archeologico del Compito "Don Giorgio Franchini"

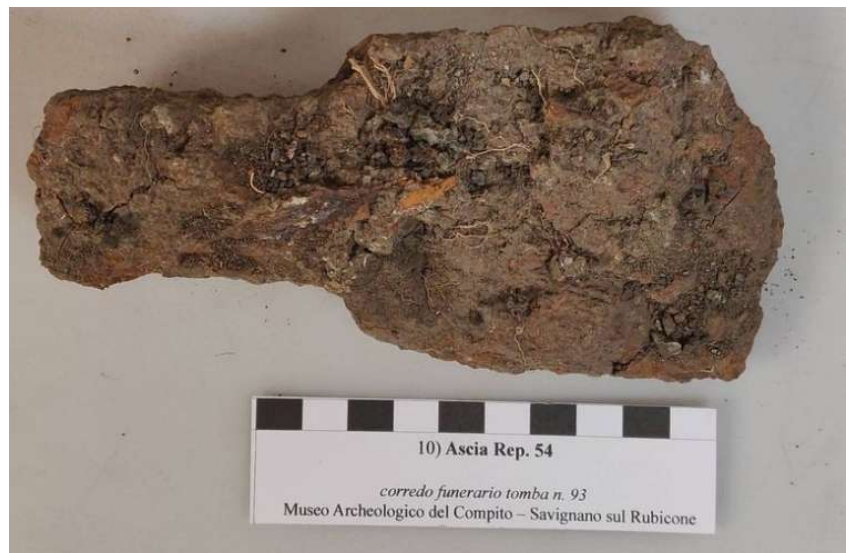
FTAY Didascalia ascia, fine VII secolo a.C., prima del restauro

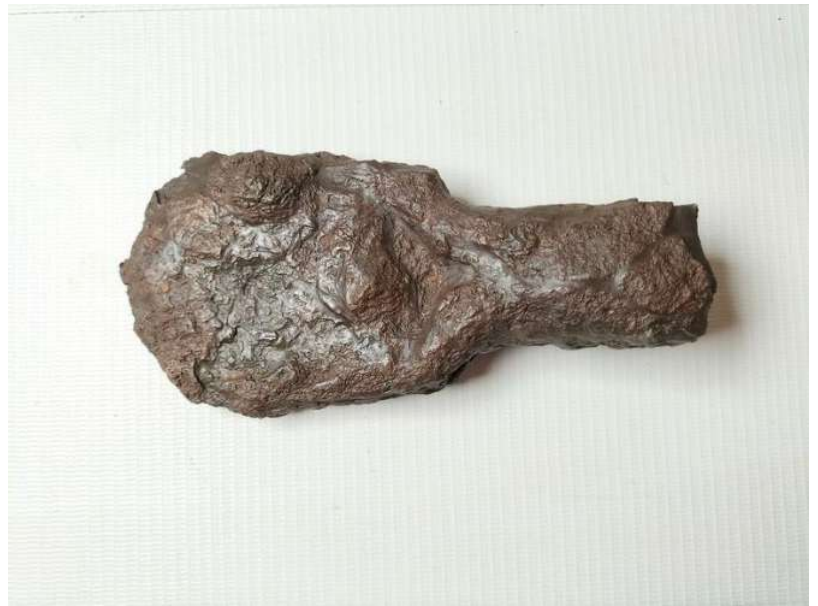
FTAY Didascalia ascia, fine VII secolo a.C., dopo il restauro

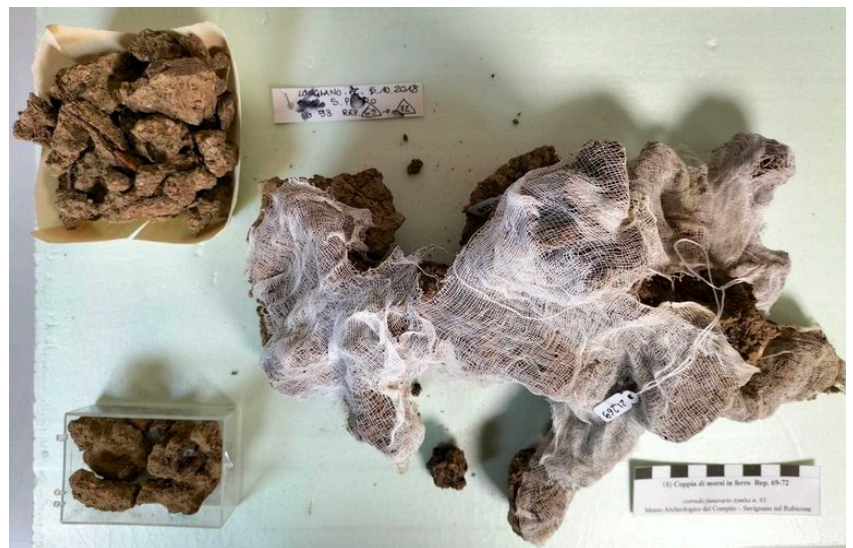
FTAY Didascalia coppia di morsi in ferro, fine VII secolo a.C., prima del restauro

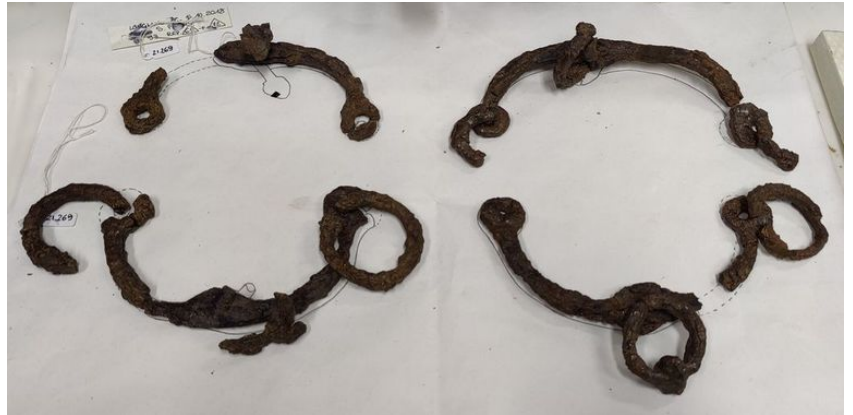
coppia di morsi in ferro, fine VII secolo a.C., dopo il restauro

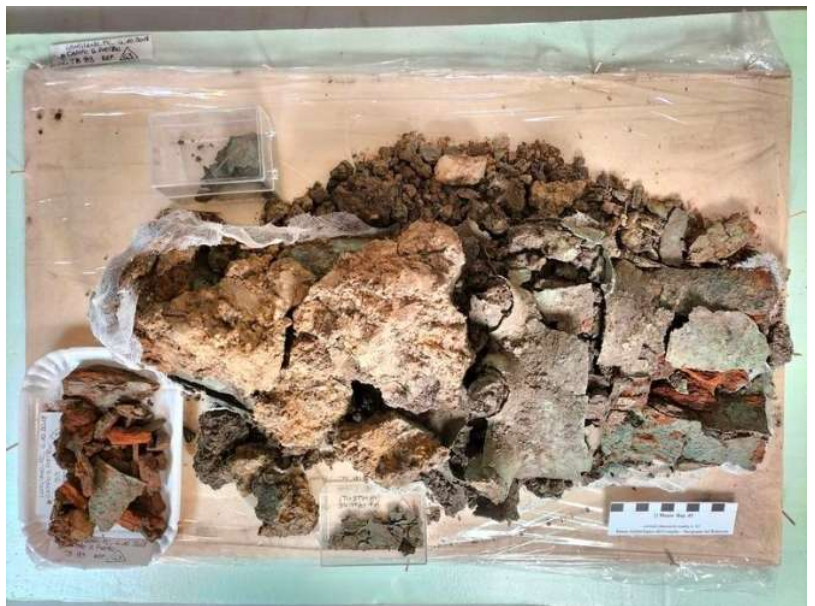
mozzo, fine VII secolo a.C., prima del restauro

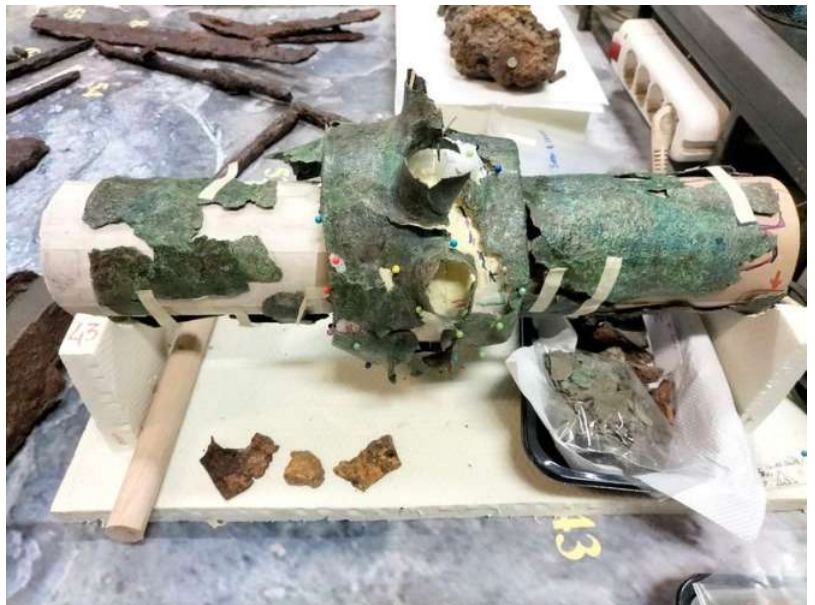
FTAY Didascalia mozzo, fine VII secolo a.C., dopo il restauro

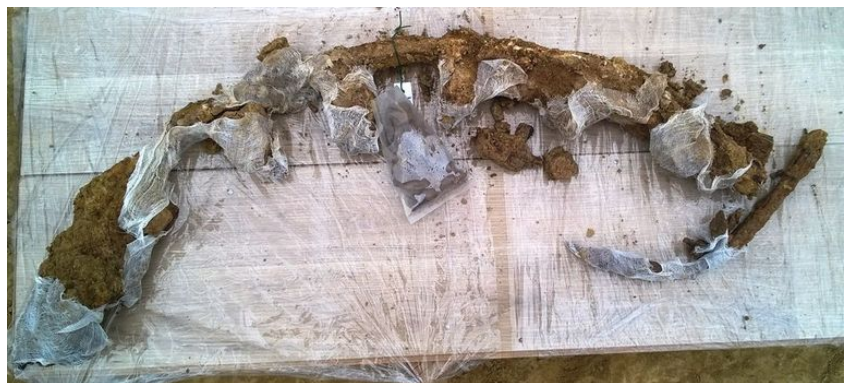
FTAY Didascalia ruota (1), fine VII secolo a.C., prima del restauro

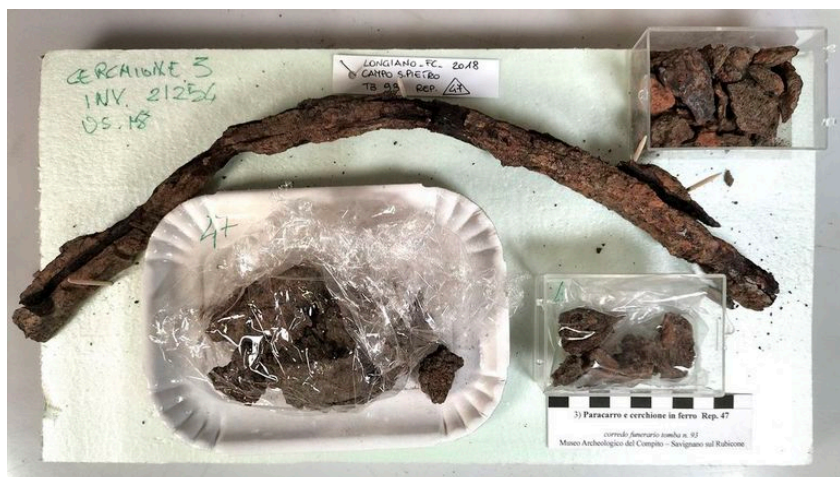
ruota (2), fine VII secolo a.C., prima del restauro

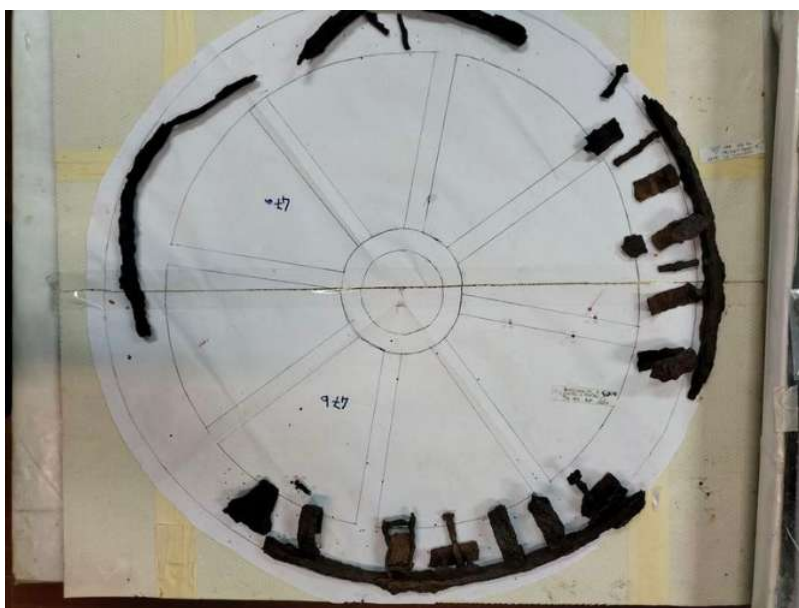
ruota (1), fine VII secolo a.C., dopo il restauro

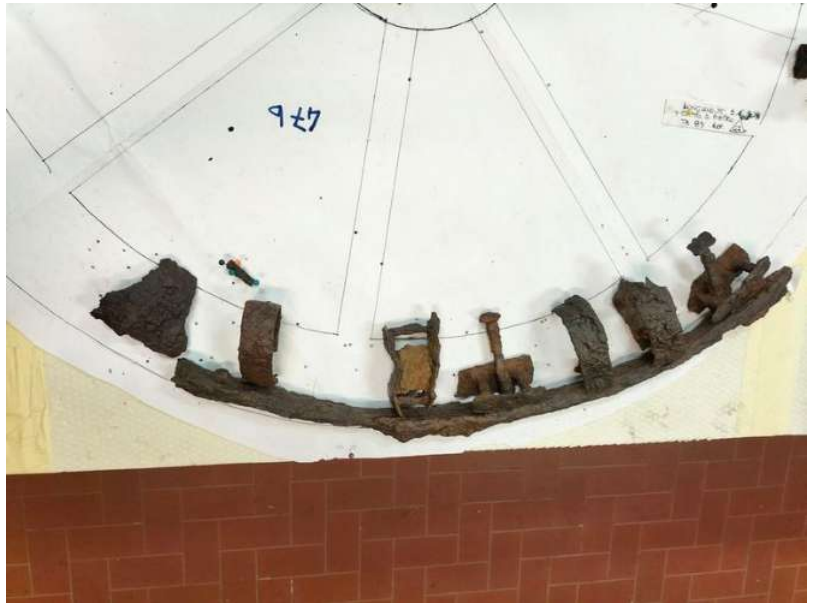
ruota (2), fine VII secolo a.C., dopo il restauro
