CD	CODICI	
TSK	Tipo scheda	BDR
NCT	CODICE UNIVOCO	
NCTN	Numero	2022-1839-7
INT	Intervento	Una linea del tempo. Baracca attraverso gli occhi degli artisti. Interventi di restauro e messa in sicurezza.
AM	RIFERIMENTI AMMINISTRATIVI	
AMD	ATTO DI AFFIDAMENTO LAVORI	
AMR	RIFERIMENTI AMMINISTRATIVI	
AMRL	Legge	L.R. 18/2000
AMRP	Piano di riferimento	Piano museale 2022
LC	LOCALIZZAZIONE GEOGRAFICO-AMMINISTRATIVA	
PVC	LOCALIZZAZIONE GEOGRAFICO-AMMINISTRATIVA	
PVCP	Provincia	RA
PVCC	Comune	Lugo

PVCN Sede Museo Francesco Baracca

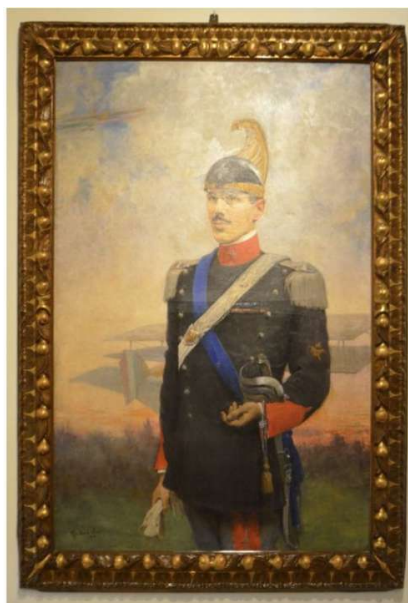
AOFG	Stato di conservazione	<p>1. RITRATTO DI FRANCESCO BARACCA IN UNIFORME DA UFFICIALE DI CAVALLERIA: Il dipinto presentava in generale un buono stato di conservazione. Il supporto in tela appariva leggermente allentato e non correttamente tensionato al supporto ligneo e si evidenziavano limitate cadute di colore e graffiature dalla superficie pittorica. Il supporto in tela appariva integro nelle sue parti. La cornice presenta evidenti fessurazioni, microdistacchi e perdita di ornato in corrispondenza dei rilievi vegetali realizzati in pastiglia di gesso dorato. Le superfici dorate e laccate risultano essere leggermente offuscate da uno strato semicoerente di polveri e nerofumo.</p> <p>2. RITRATTO DI FRANCESCO BARACCA IN TENUTA DI VOLO: Il dipinto presentava in generale un buono stato di conservazione. Il supporto in tela appariva leggermente allentato e non correttamente tensionato al supporto ligneo, ma non si evidenziano distacchi e perdite di colore. Si evidenziavano le tracce di attacchi xilofagi, ora apparentemente non attivi, piccoli distacchi e perdita di superficie dorata in corrispondenza delle scanalature delle aste. Le applicazioni ornate in legno intagliato e dorato apparivano fortemente alterate in superficie dalla presenza di uno strato di porporina di ottonella ossidata, applicata in precedenti interventi conservativi.</p>

Ritratto di F.Baracca in uniforme da ufficiale di cavalleria (Bedeschi) dopo il restauro

RESR	Relazione tecnica finale	1. Intervento di pulizia e ritocco della tela, restauro della cornice e degli stucchi 2. Intervento di restauro del piatto in gesso
------	--------------------------	--

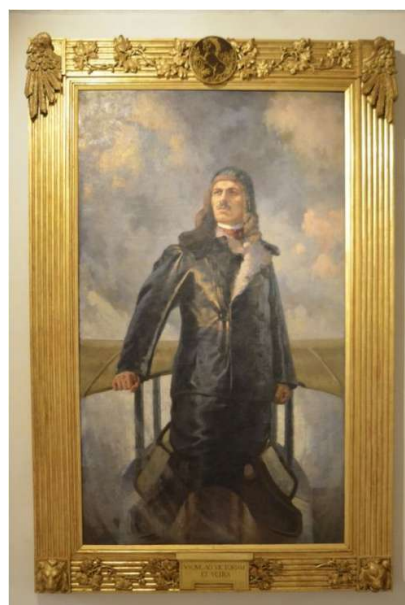
Ritratto di F.Baracca in tenuta da volo (Luchini) dopo il restauro

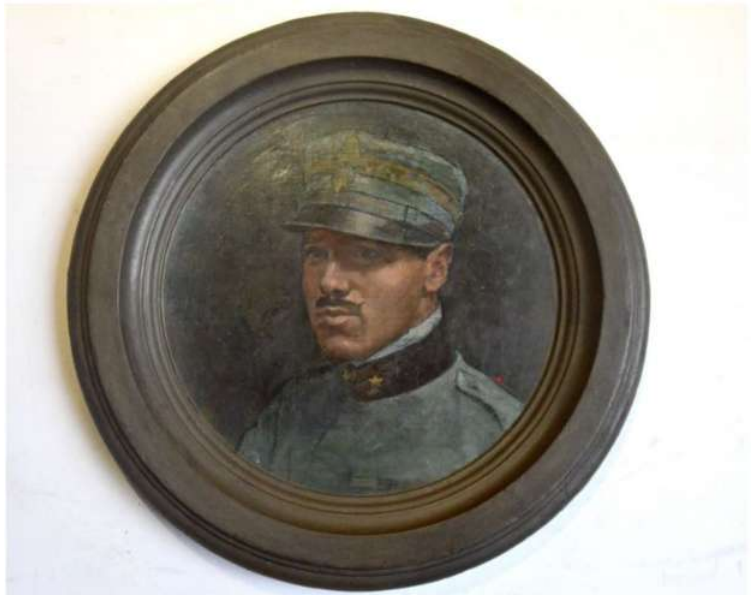
AOFG	Stato di conservazione	<p>La struttura in gesso in generale si presentava in un buono stato di conservazione, ma si evidenziavano alcune fratture nel bordo modanato e alcune piccole mancanze ritoccate a tempera. La pittura a tempera risultava essere fissata in superficie da uno strato di vernice trasparente, che rende la superficie satinata. Lo stato di conservazione della pellicola pittorica appariva stabile ed essa risulta essere ben adesa al supporto in gesso. Si evidenziava, in corrispondenza del fondo blu-petrolio, una abrasione-ammaccatura di piccole dimensioni. Non si evidenziavano alterazioni cromatiche di superficie.</p>
------	------------------------	--

Piatto in gesso con ritratto di F.Baracca (Visani) dopo il restauro

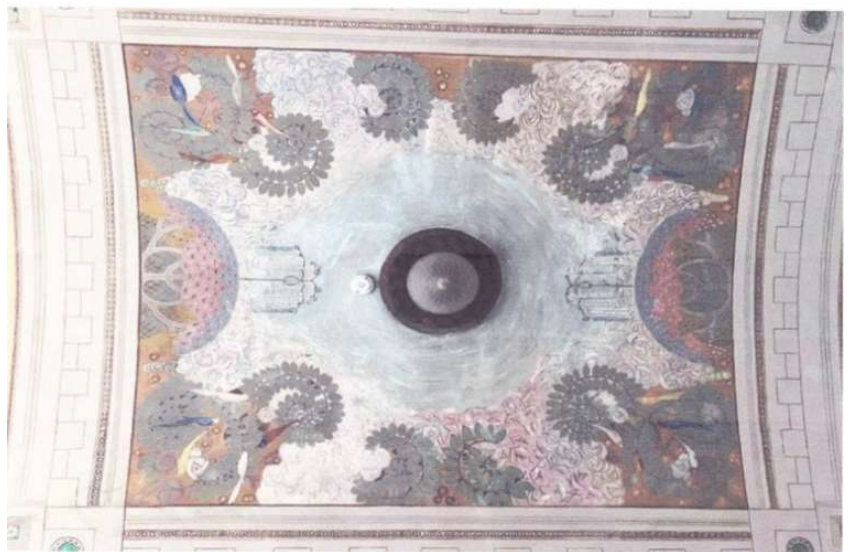
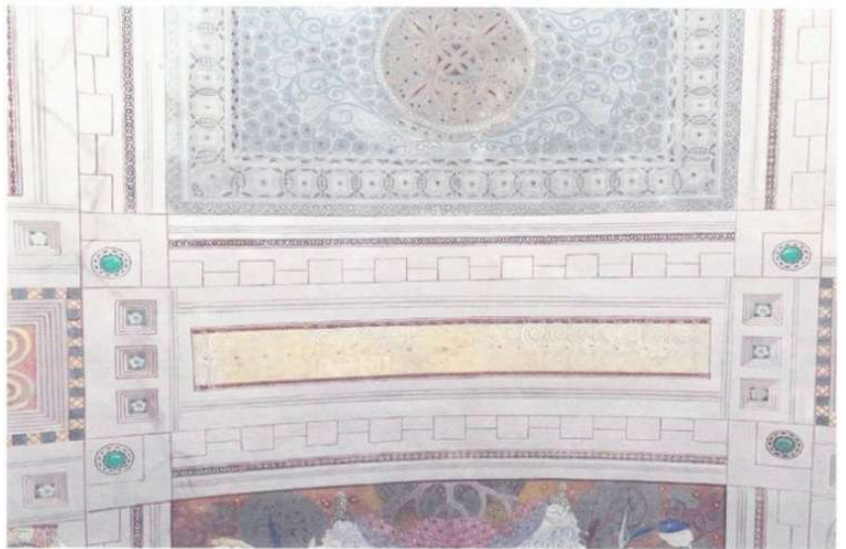
Con l'odierno intervento di "messa in sicurezza" si è intervenuti su tutta una serie di distacchi in tutta la volta decorata, consolidandoli. Una spessa coltre polverosa sovrastava tutta la decorazione e ne opacizzava completamente i toni originali; gli interventi di restauro pittorico eseguiti nel tempo a volte integrano i toni non originali ma quelli polverosi in essere al momento dell'esecuzione; in alcuni casi il restauro pittorico eseguito è venuto a modificare non solo i colori originali ma anche le linee di questo o quell'ornato cambiandone la sinuosità o le dimensioni. Numerosi erano i distacchi presenti soprattutto nelle parti basamentali della volta tra intonachino ed intonaco di supporto e fra rinzafo e tessuto murario.

Volta ad affresco dell'androne al piano terra della casa-museo F.Baracca dopo il restauro e la messa in sicurezza

RESR	Relazione tecnica finale	Intervento di messa in sicurezza e restauro delle decorazioni della volta dell'androne al piano terra della casa-museo F.Baracca: Si è deciso di consolidare con iniezioni di malte alleggerite desalinizzate, previa la stuccatura di micro-crepe e fessurazioni con stucco Polyfilla. Una operazione eseguita minuziosamente, in più giornate, in modo tale che il materiale alleggerito atto al consolidamento avesse il tempo ad ogni iniezione di fare presa, rendendo in ogni giornata più adese tutte le parti distaccate fino a totale riempimento delle sacche.
------	--------------------------	--

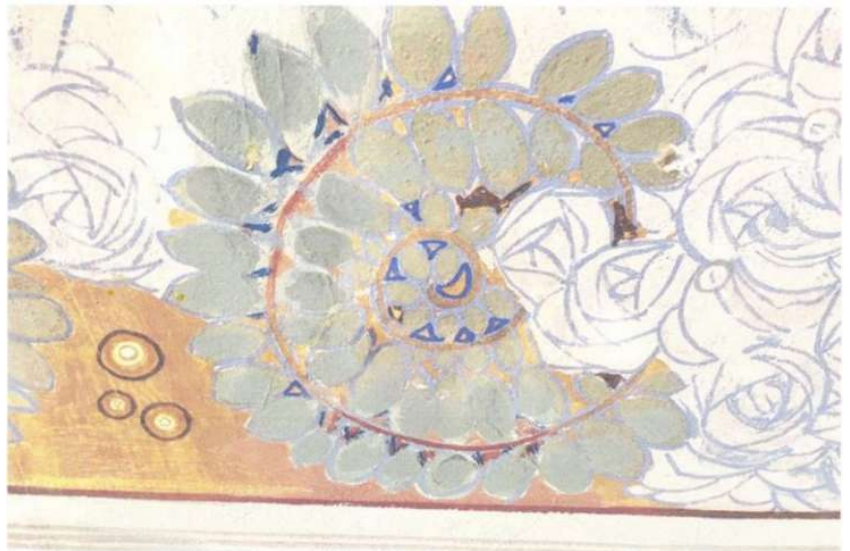
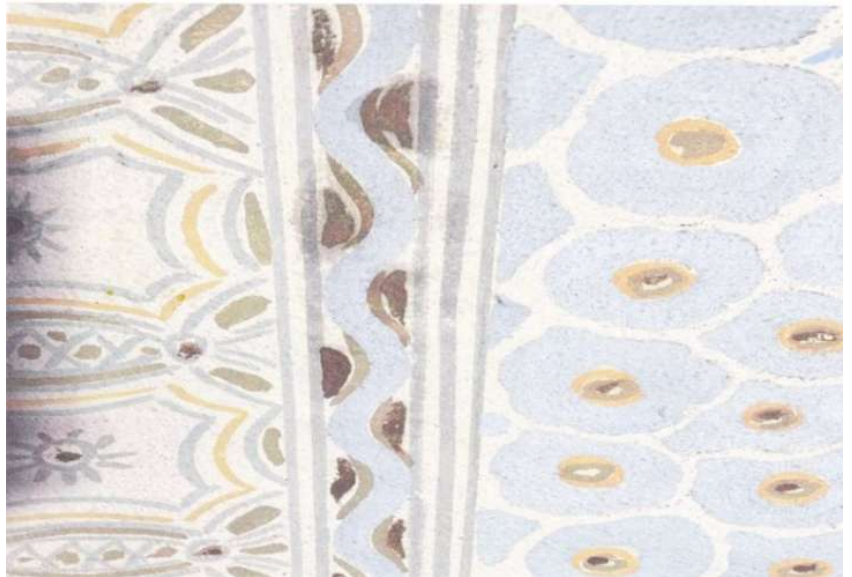
Volta ad affresco dell'androne al piano terra della casa-museo F.Baracca dopo il restauro e la messa in sicurezza (dettaglio)
