CD	CODICI	
TSK	Tipo scheda	BDR
NCT	CODICE UNIVOCO	
NCTN	Numero	1996-085a
INT	Intervento	restauro di dipinti su tela e affreschi staccati
AM	RIFERIMENTI AMMINISTRATIVI	
AMD	ATTO DI AFFIDAMENTO LAVORI	
AMR	RIFERIMENTI AMMINISTRATIVI	
AMRP	Piano di riferimento	1994
LC	LOCALIZZAZIONE GEOGRAFICO-AMMINISTRATIVA	
PVC	LOCALIZZAZIONE GEOGRAFICO-AMMINISTRATIVA	
PVCP	Provincia	RE
PVCC	Comune	Reggio Emilia
PVCN	Sede	Musei Civici
OG	OGGETTO

AO PROGETTO DI RESTAURO

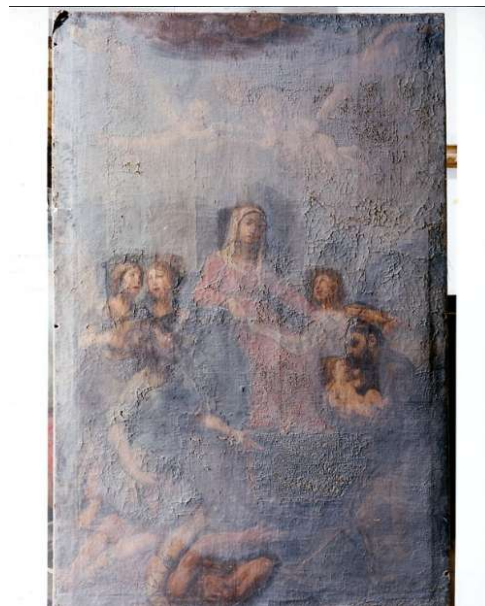
Madonna in trono con angeli e S. Francesco L'alterazione dei vari strati di olii e vernici stesi sul dipinto nel corso dei secoli, uniti a polvere e fumo, offuscavano e falsavano la gamma cromatica originale. Vaste e diffuse ossidazioni del colore contribuivano a rendere difficile ed incerta la lettura critica del testo pittorico. Il dipinto inoltre era interessato da due forti rifacimenti eseguiti verosimilmente: il primo nel XIX' sec., il secondo sottostante, un secolo prima. La mestica gessosa, stesa a forte e denso impasto, era fortemente increspata, inaridita, svilita in ogni forma fisica. La tela originale molto molleggiante sul vecchio telaio ligneo, "ormai fatiscente e consumato dagli attacchi di insetti Xilofagi" contribuiva al dissesto del vecchio letto gessoso. Santa Francescana Il dipinto si presentava con la superficie pittorica offuscata da polvere di deposito e fumo di ceri. Le vernici stese durante i secoli a protezione del colore, erano ingiallite ed ossidate al punto di alterare i rapporti chiaroscurali ed offuscare la nitidezza della stesura cromatica originale. Alcuni ritocchi alterati e ampiamente debordanti erano presenti sul cielo, verso l'alto, a confine con il bordo del dipinto; unite ad essi tracce di colla animale dimenticate sulla superficie nel corso di un precedente restauro, piccoli sollevamenti della mestica e del colore erano localizzati verso il bordo inferiore del dipinto. Madonna in Gloria con Angeli e SS. Sebastiano, Rocco e Luca Questa tela di ragguardevoli dimensioni, dipinta ad olio su tela e su base composta da gesso e colla animale; ha sofferto nel tempo gravi danni da addebitare quasi totalmente all'intervento maldestro dell'uomo e all'abbandono del manufatto in locali non-certo adatti alla sua conservazione. A questa marcata indifferenza, si deve associare un vero atto di violenza esercitato sulla tela causa l'appoggio di una pesante scala a pioli nella parte alta al centro; questo inconsulto gesto ha provocato nella zona, ampie e devastanti lacerazioni con conseguenti copiose cadute di mestica e colore, coinvolgendo nella rovina le figure della Madonna e del Bambino. Tagli più contenuti, fori e piccole lacerazioni erano sparse su tutta la superficie pittorica; questi danni erano in parte stati risarciti nel corso di un restauro eseguito verosimilmente verso l'ultimo quarto del XIV sec. intervento che vide l'esecuzione di una parziale foderatura nella zona alta dove avvenne lo sfondamento, inoltre nella stessa occasione vennero grossolanamente ricuciti con pezze e toppe gli strappi e le lacerazioni minori. Le parti interessate da cadute di mestica non sono state a quel tempo risarcite a gesso e colla (stuccatura), ma si era creduto sicuramente più sbrigativo dipingere direttamente sulla tela mantenendo le fastidiose depressioni, inoltre, le riprese pittoriche operate si sono rivelate; alla luce di nuove indagini' di tale arbi:traria vastità da alterare e mistificare l'originale composizione.

Dipinto Madonna in trono con angeli e S. Francesco prima del restauro

dal telaio ligneo, è stata incollata la tela dipinta (con la sua preparazione gessosa originale), con amalgama di colla tradizionale da rifodero. -stiratura compiuta con ferri a temperatura controllata, ha saldato in modo omogeneo i due corpi. -pulitura con l'ausilio di solventi volatili, ha visto il recupero dei valori cromatici originali, offuscati da vecchie vernici ingiallite ed alterate. -stuccatura delle piccole depressioni e lacune -restauro pittorico è stato eseguito con colori a vernice ad ossidazione immediata.

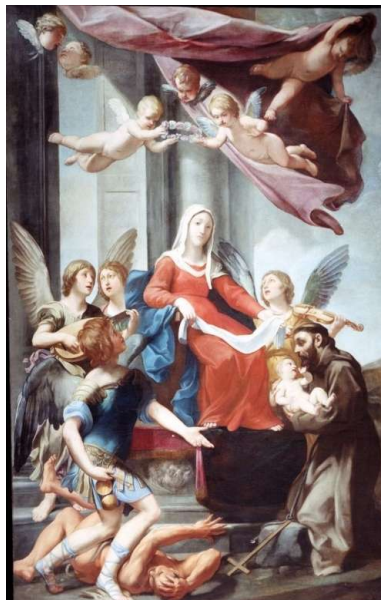
Dipinto Madonna in trono con angeli e S. Francesco dopo il restauro
